RELATÓRIO FINAL DE ACIDENTE

Aeronave: Cessna F150L

CS-AOT

RELATÓRIO FINAL N° 04/ACCID/2010

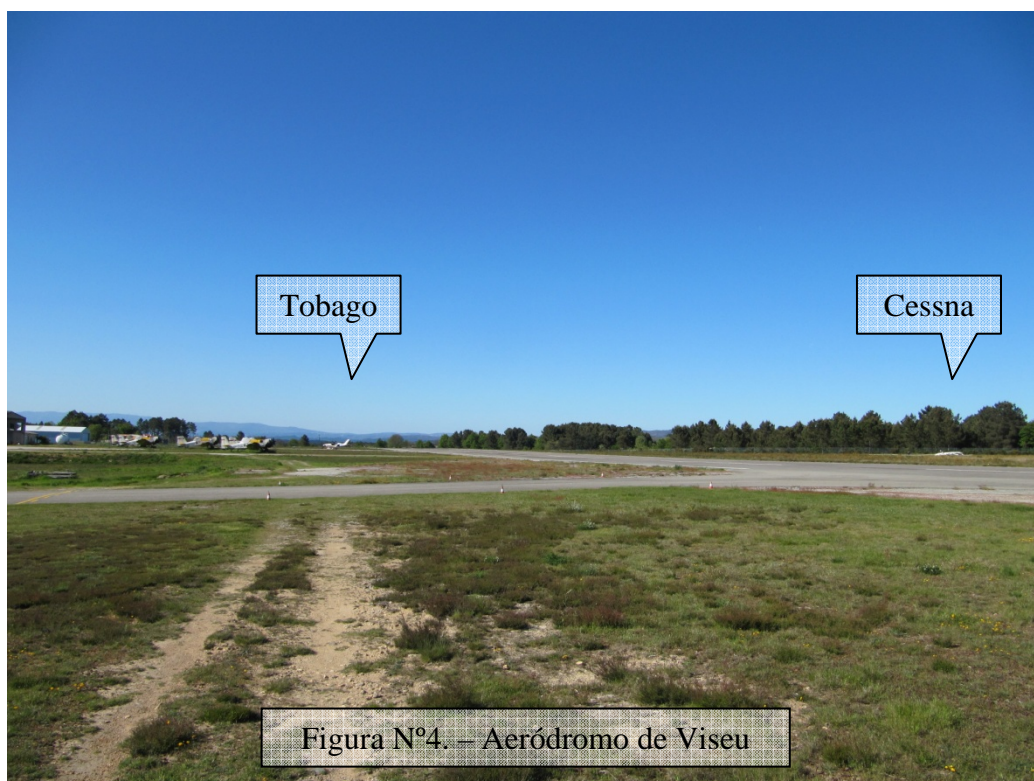
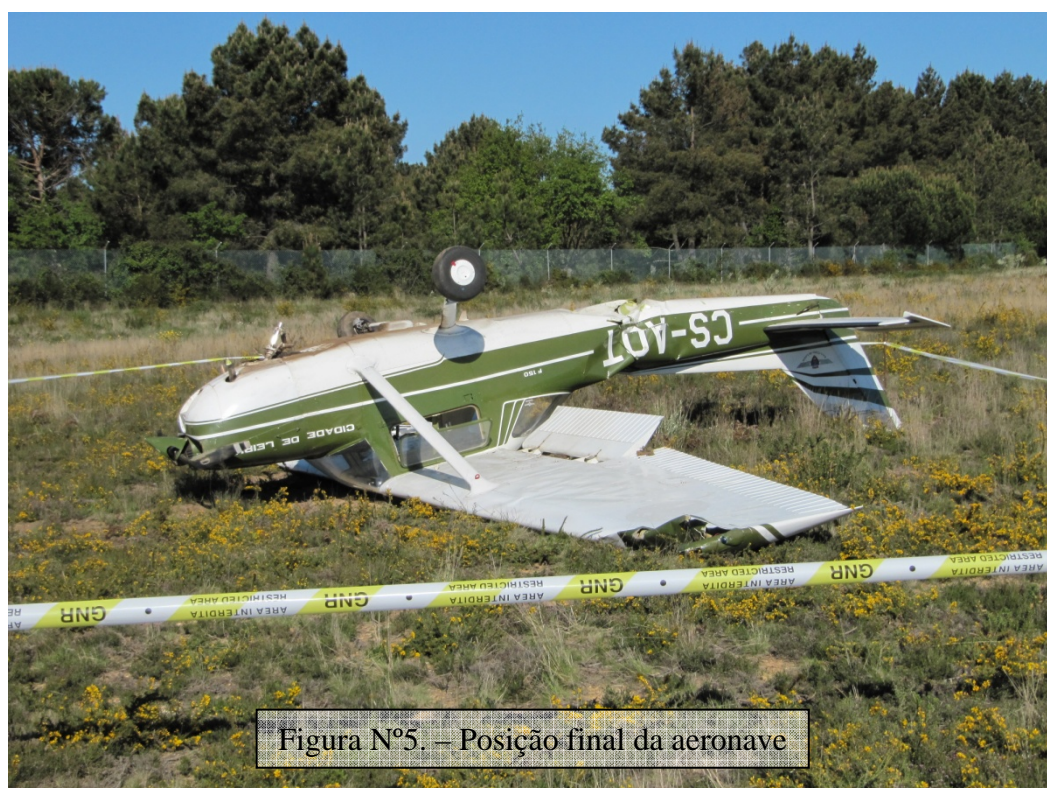
O Cessna sofreu danos estruturais no cone de cauda, junto ao bordo de fuga das asas. A perna do trem de proa e a perna esquerda do trem principal fracturaram. A extremidade do leme vertical e o extradorso das asas e fuselagem apresentavam diversas amolgadelas.
