RELATÓRIO DE INCIDENTE COM AERONAVE

Data/hora: 05-02-2012; 15:30 UTC ¹	Proc. n.º: 02 / INCID / 2012
Operador: Aero Clube de Leiria	Tipo de Incid.: SAÍDA DE PISTA
Id. da aeronave: Piper PA-18/150, s/n 7723, matrícula CS-AQN	
Local: Aeródromo José Ferrinho, Leiria	
Tipo de voo: Lazer	Fase do voo / Operação: Descolagem
Ocupantes: Tripulantes / Pax: 1 / 1	Lesões: Nil
Danos na Aeronave: Ligeiros	
Outros Danos: Nil	
Sinopse: A aeronave Piper Super Cub, com a matrícula CS-AQN, propriedade do Aero Clube de Leiria, efectuava um voo local nas imediações do aeródromo José Ferrinho, em Leiria, integrado numa iniciativa promocional de baptismos de voo. Após a aterragem, na pista 02, o piloto deixou o avião rolar alguns metros e remeteu motor para a potência de descolagem, a fim de efectuar mais uma volta de pista. Quando a aeronave começou a desviar-se do eixo central da pista, tentou controlar a direcção, mas não o conseguiu, por sentir que os comandos de direcção se encontravam bloqueados. Reduziu de imediato o motor mas não conseguiu evitar que o avião saísse do asfalto para a berma do lado esquerdo. A perna esquerda do trem colapsou e a ponta da asa esquerda e o hélice colidiram com o solo

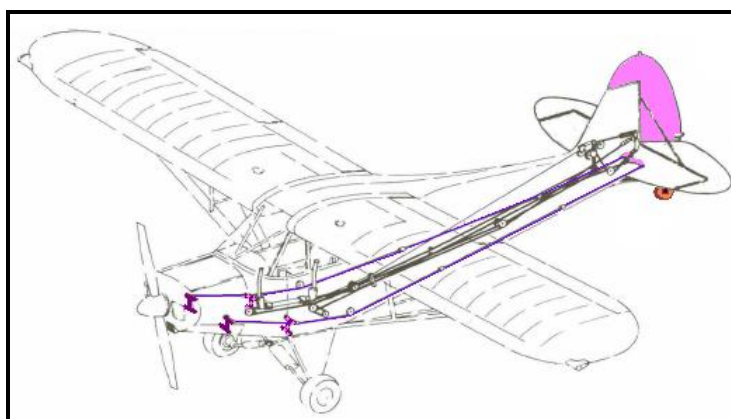
Figura Nº 2

O comando do leme de direcção (rudder) encontra-se ainda interligado com a roda de cauda, de modo a permitir a sua orientação (± 8 polegadas de deslocação para cada lado), o que facilita a rolagem no solo e o controlo de direcção durante a corrida de descolagem e aterragem. A sua deflexão é conseguida através da actuação dos pedais.

Os pedais permitem ainda, através do exercício de pressão sobre os mesmos, actuar os travões hidráulicos que equipam ambas as rodas do trem principal.

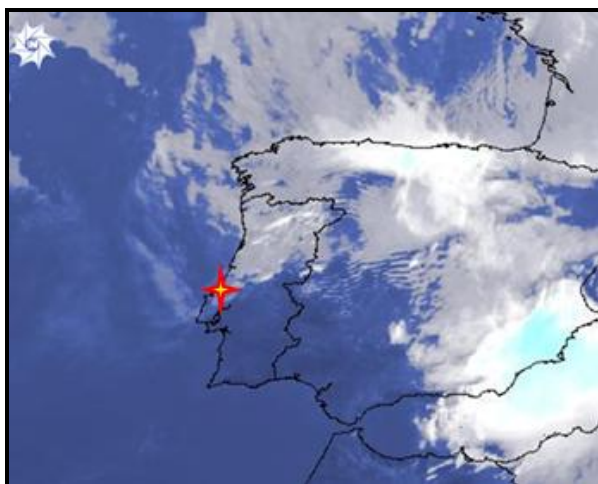
Figura Nº 3

No dia 05 de Fevereiro de 2012, o tempo no território continental era influenciado por um anticiclone situado no Atlântico, a NE dos Açores, com um núcleo de pressões muito elevadas e uma depressão, cavada, situada sobre as Ilhas Britânicas, que davam origem a um céu limpo na parte Sul e parcialmente nublado a Norte, com ventos moderados a fortes de NW (figura nº 3). Em Leiria o vento soprou de Norte com 10km/h e algumas rajadas de 15 a 30km/h, rodando para NW ao fim da tarde. Não se registou precipitação, a temperatura do ar registou 12°C e a pressão, reduzida ao nível do mar, foi de 1037hPs.

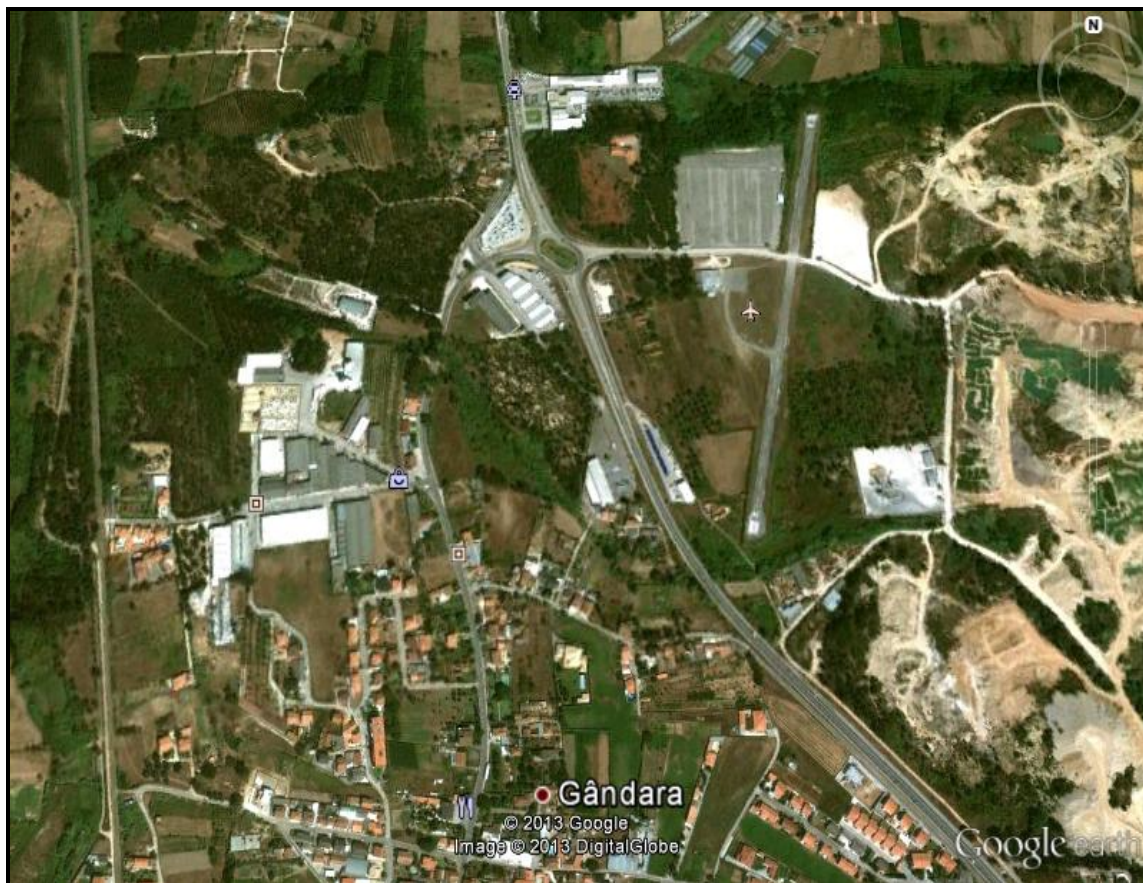
Figura Nº 4

O Aeródromo José Ferrinho, operado pelo Aero Clube de Leiria, fica situado na freguesia de Gândara dos Olivais, concelho de Leiria, encontrando-se enquadrado por uma área industrial e alguns terrenos agrícolas, sem obstáculos naturais significativos, mas com diversos obstáculos artificiais (linhas de transporte de energia, antenas, prédios, etc.) e vias de comunicação que interceptam e circundam a pista (*figura nº 4*).

O aeródromo dispõe de uma única faixa de aterragem, orientada na direcção Nor-nordeste/Su-sudoeste (020° / 200° magnéticos), pelo que as suas pistas são designadas por **02 / 20**. A ligação com a placa de estacionamento e hangar é através de um único caminho de acesso (taxiway) asfaltado e um alternativo em terra batida.
