NOTA INFORMATIVA DE ACIDENTE COM AERONAVE

PROCESSO: 14/ACCID/2014			
Data/Hora (UTC): 22/jun/2014 - 10h00m		Local: Pista privada em Ruvina - Sabugal	
Aeronave	Tipo: <i>Autogiro Magni Modelo M22</i>	Matrícula: MK 16 (Francesa)	Nº de série:
Operador	PRIVADO		
Origem/Destino	Ruvina / Ruvina		
Pessoas a bordo	2		
Lesões	Tripulação	Passageiros	Outros
Fatais		-	-
Graves		-	-
Ligeiras / Nenhumas	1	1	
Danos na aeronave: Destruída

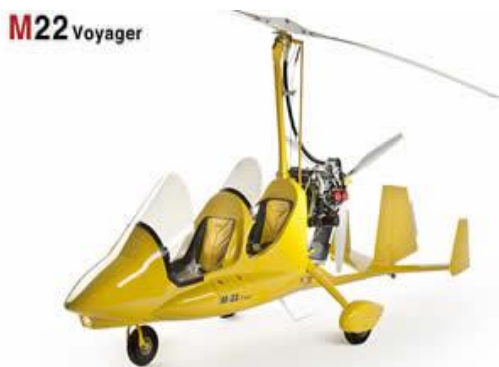
O primeiro embate com o solo deu-se sobre o trem de nariz, e grupo da quilha e a ponta de um dos rotores, segundo relato do piloto a um ângulo normal de aterragem e a uma velocidade considerada baixa na direção do enfiamento da pista.

A aeronave ficou completamente destruída.
