## Escola de Aviação OMNI / CS-DPD

*Saída de pista com capotamento*

*Cessna 152*

21/ACCID/2014

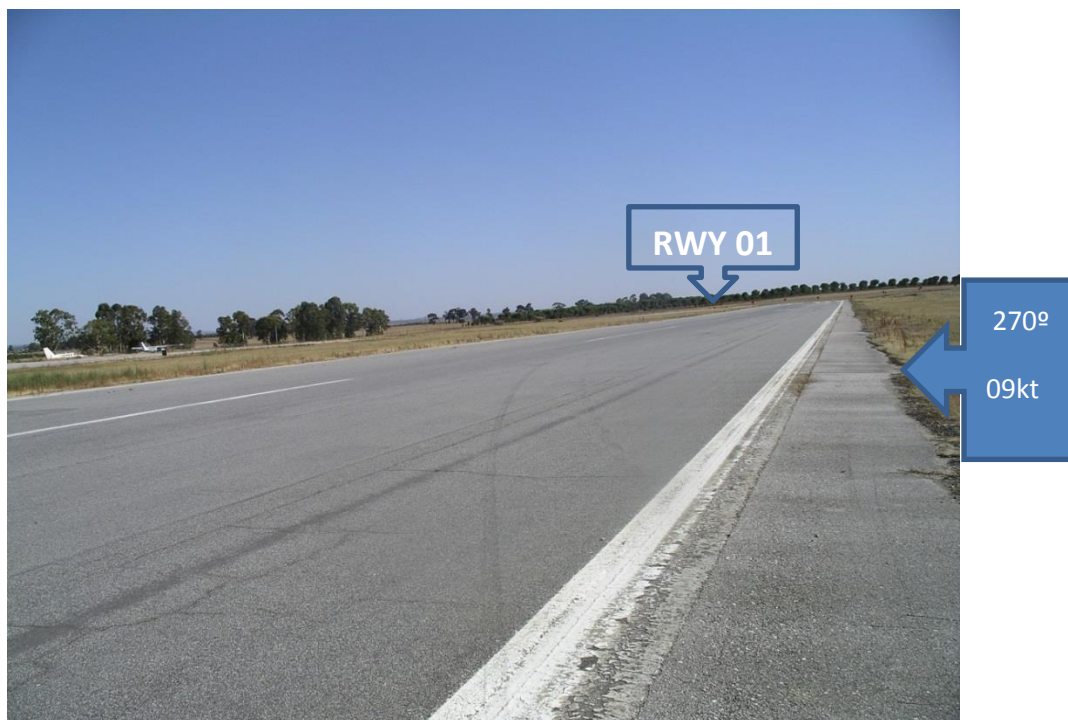
Figura Nº1

Foi informado o piloto para proceder ao contacto na final da pista 01, o que não chegou a acontecer, tendo a aeronave realizado a aproximação e aterragem sem ter informado o Agente de Informação da torre de controlo.

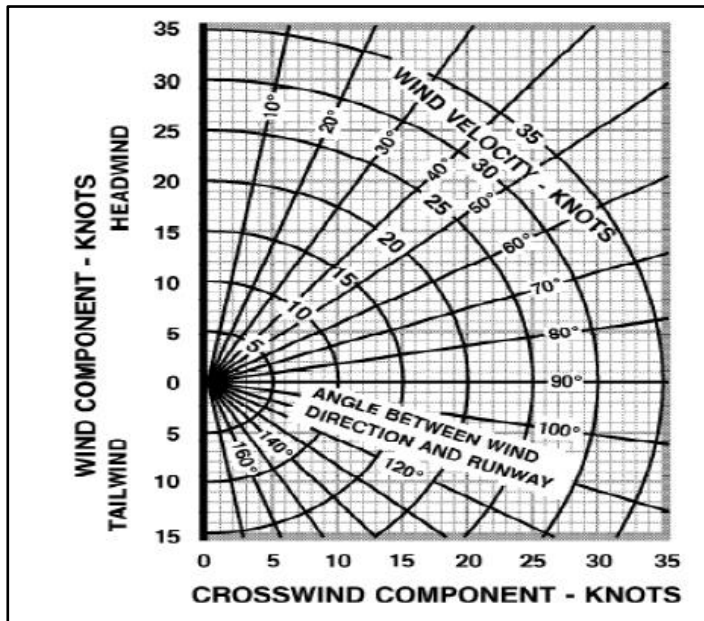
Figura N° 9

No manual de treino adotado pela Escola de voo OMNI – (Apêndice N°2 deste relatório) trata os efeitos do vento cruzado na operação de aterragem (VS), indica uma componente de 8kts para vento cruzado. Com o reporte de ventos efetuado pelo AITA de serviço de 270° com 09 kts de intensidade para a pista 01, a componente de vento cruzado foi calculada para 09kts, o qual se encontrava ligeiramente acima dos limites aceitáveis.

A componente máxima demonstrada de vento cruzado foi de 12kts  
(não é uma limitação)
