## **Porada k rozboru bezpečnosti za 2. čtvrtletí 2018**

## **Rozbor bezpečnosti za 2. čtvrtletí 2018**

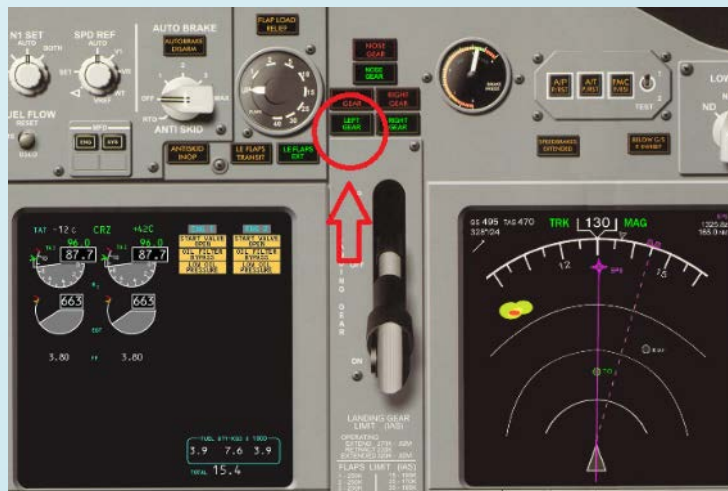
Ovládání a signalizace polohy podvozku Boeing 737

- ➔ Po vzletu letadla tuzemského dopravce z LKPR a zasunutí podvozku svítila signalizace vysunuté a zajištěné polohy levé hlavní podvozkové nohy.
- ➔ Posádka se po konzultaci s technickou podporou společnosti vrátila zpět do Prahy, kde technici zjistili vadný senzor signalizace polohy podvozku který vyměnili. Po provedených testech bylo letadlo uvolněno do provozu.

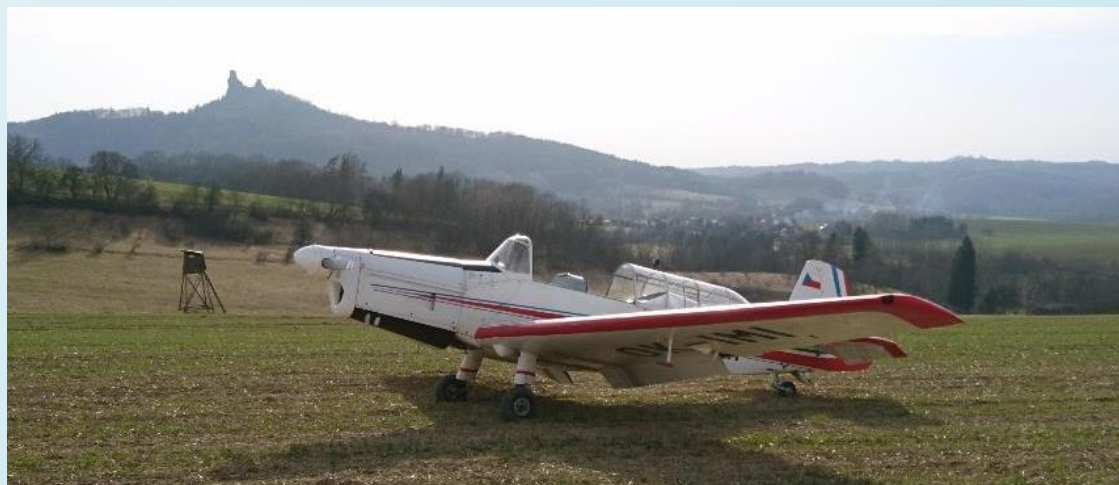
- Během traťového letu z LKHC (Hořice) na LKHD (Hodkovice) došlo ve výšce cca 950 m nad mořem k nárůstu tlaku paliva.
- Pilot na situaci reagoval lehkým stažením plynové přípusti.
- Na chvilku došlo k poklesu tlaku do normálu.
- Tento stav však netrval dlouho, tlak paliva se opět vrátil téměř na maximální hodnotu.
- Vzápětí došlo k vysazení motoru.
- Pilot provedl nouzové přistání do terénu.
- Ke zranění osob ani poškození letadla nedošlo.

Foto při nárůstu tlaku paliva na sduženém ukazateli.

Foto situace po nouzovém přistání

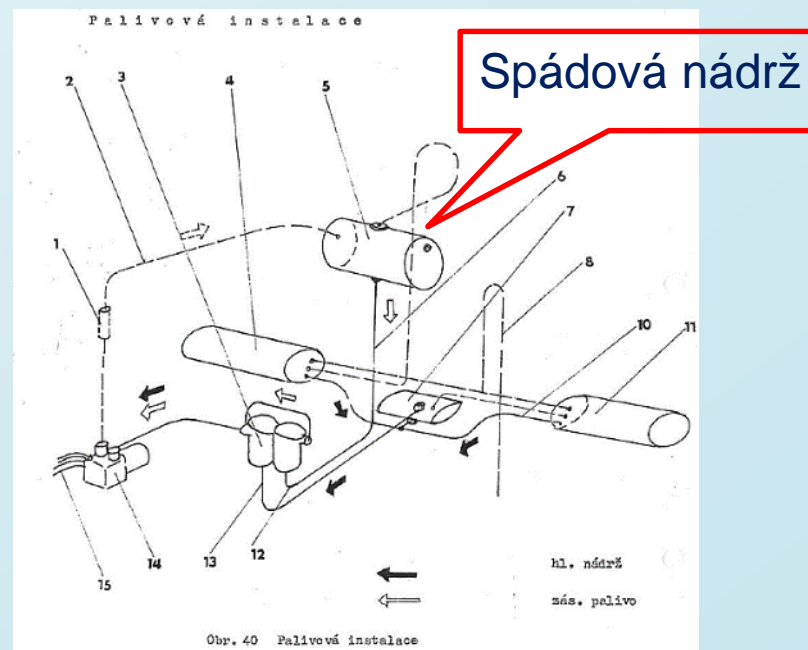
- ➔ Při motorové zkoušce s chodem motoru na spádovou nádrž došlo k vysazení motoru za 17 min při 2000 ot.min<sup>-1</sup>.
- ➔ První kontrolní let v trvání 30 minut byl bez závad.
- ➔ Při druhém kontrolním letu byl imitován vzlet a let na spádovou nádrž (celková doba letu 23 min, z toho doba letu na spádovou nádrž 16 min 53 sec do vysazení motoru. Po přepnutí na hlavní nádrž chod motoru bez závad.

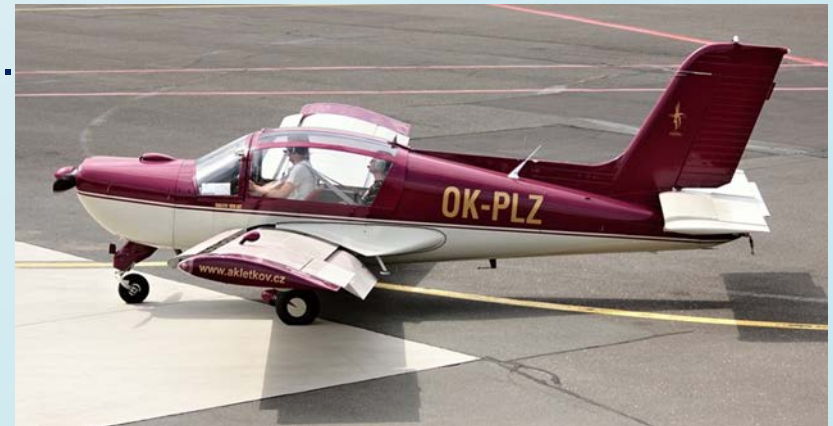
- ➔ Pilot se třemi cestujícími startoval z RWY26.
- ➔ V průběhu vzletu sjel z RWY a plochy letiště a narazil do terénní vlny mimo tuto plochu.
- ➔ Nárazem byl uražen přední a pravý hlavní podvozek a poškozena klapka na pravé polovině křídla.
- ➔ Pilot dokončil vzlet a vybočil doleva.
- ➔ Následně pravou zatáčkou přistál na RWY08 na levý podvozek a břicho.

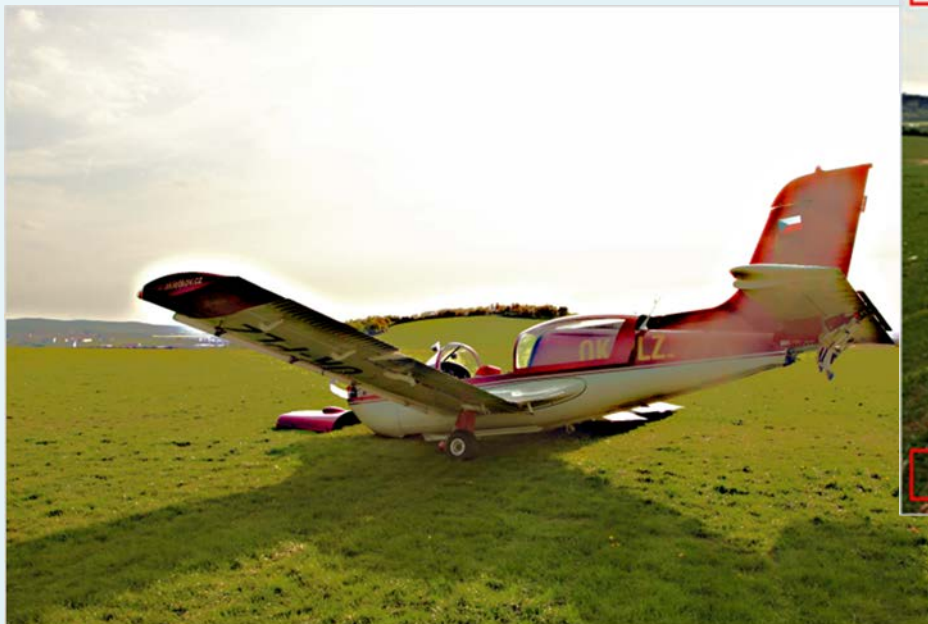
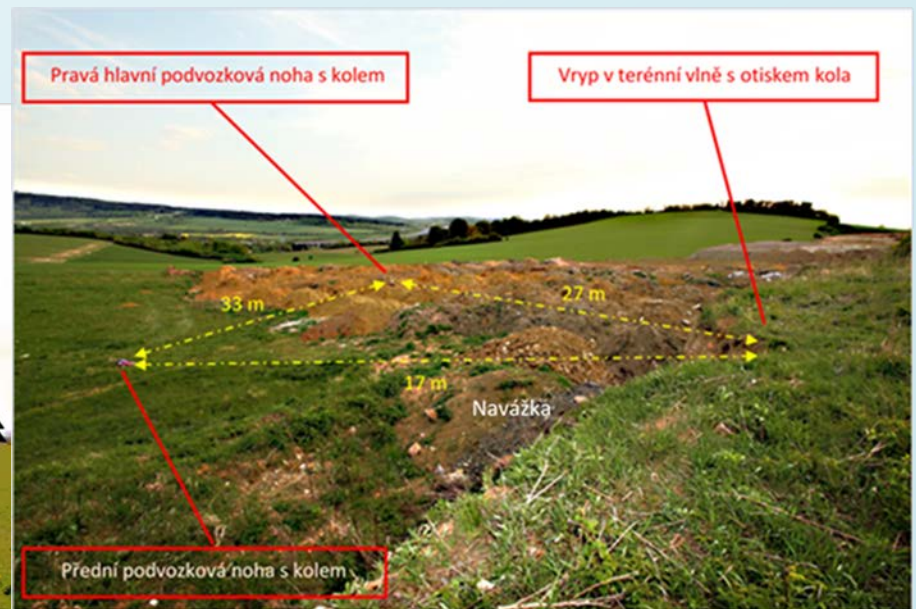
- Žádná z osob na palubě nebyla zraněna.
- Poškození letadla bylo velkého rozsahu.
- ÚZPLN zveřejnil závěrečnou zprávu na [www.uzpln.cz](http://www.uzpln.cz).

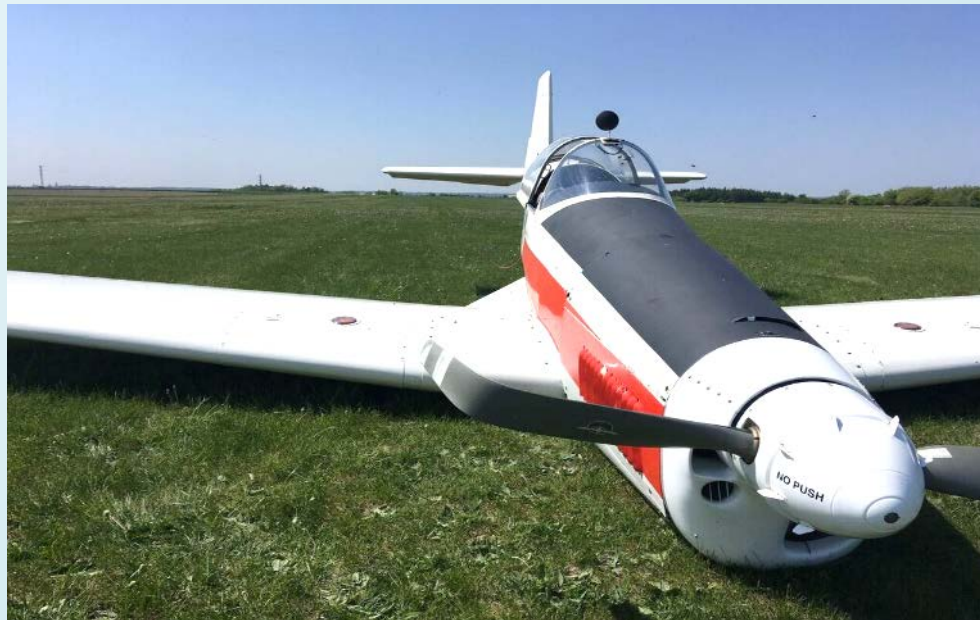
- Plně se soustředil na přistání, protože letěl po užším okruhu.
- Následovalo přistání bez podvozku, které dle pilota proběhlo hladce. Byla poškozena vrtule a zdeformován potah v místě dosednutí trupu na RWY.
- Pilot nebyl zraněn.
- Následná kontrola podvozku potvrdila jeho plnou funkčnost.

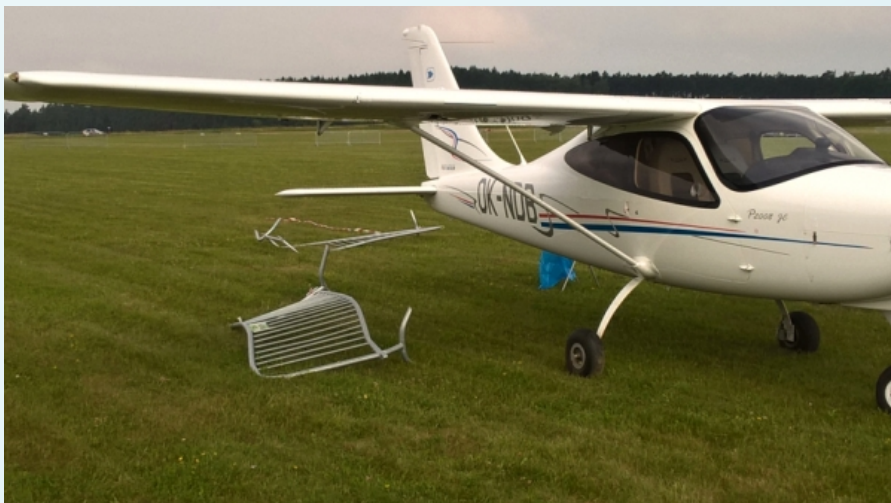
➔ Poškozeny byly obě poloviny křídla P 2008JC a vrtule.

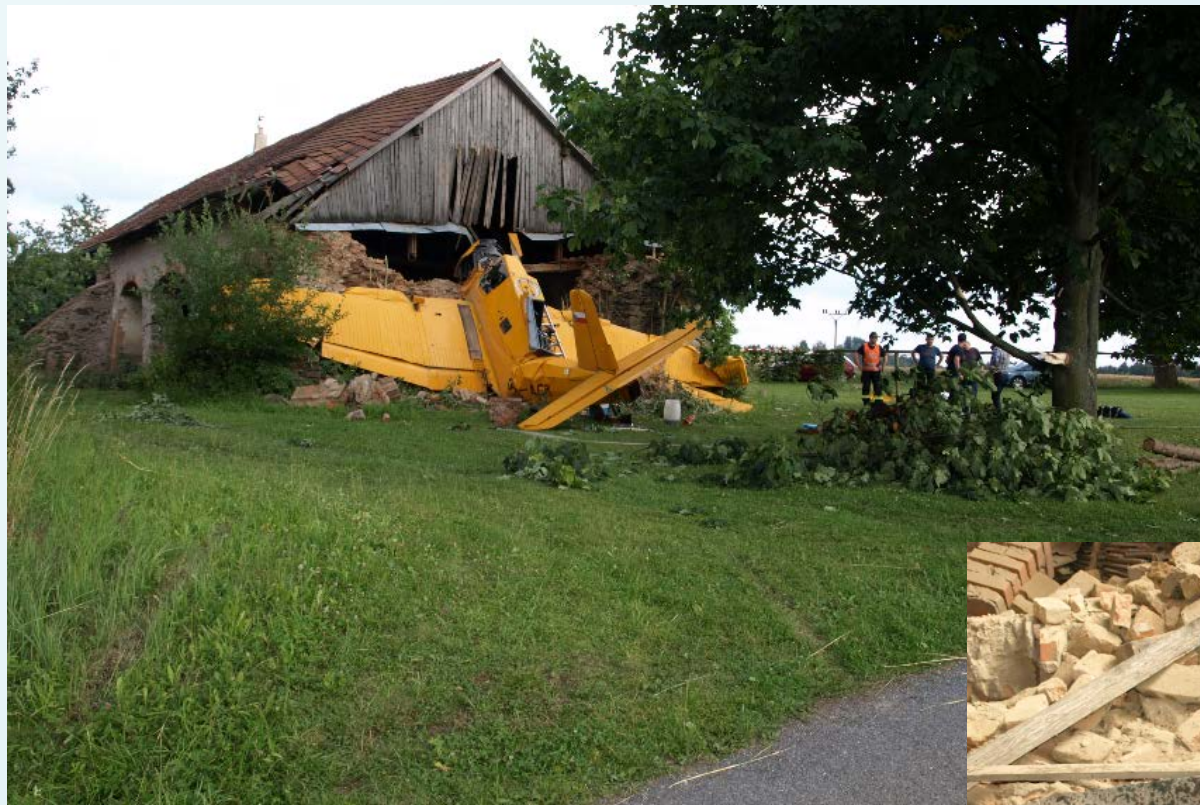
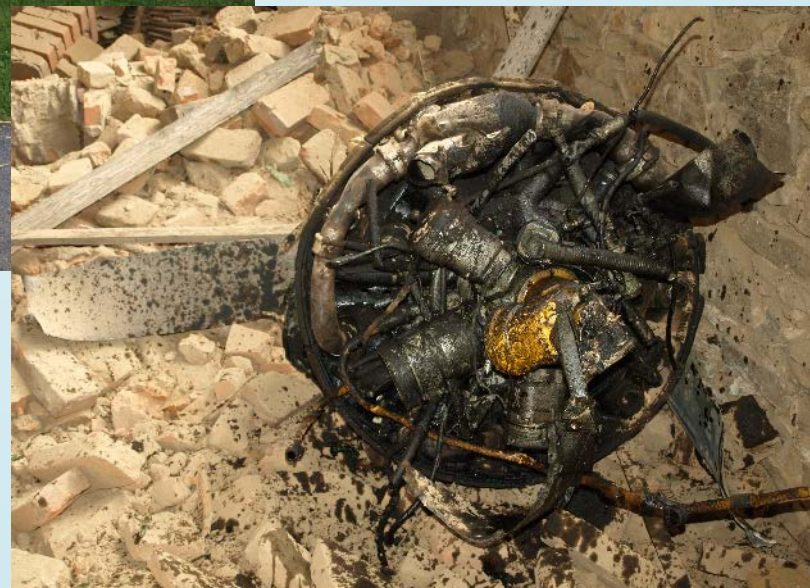
## Letecká nehoda Let Z-37A - pokračování

- ➔ Pilot prováděl přelet po trati z letiště Chrudim s předpokládaným přistáním na letišti Strunkovice.
- ➔ V prostoru západně od okraje obce Klokočovská Lhotka letoun narazil do vodičů místního elektrického vedení 35 kV na sloupech o výšce 8,15 m, přetrhl vodiče, dopadl naplocho do pole a po cca 40 m pohybu po zemi narazil do štítové zdi stodoly navazující na obytný dům.
- ➔ Při nárazu do zdi se odtrhnul motor s částí lože a agregátů a propadl poškozenou zdí do stodoly.
- ➔ Pilot byl při nárazu těžce zraněn. Letoun byl zničen.
- ➔ Zdivo a krov stodoly byly vážně poškozeny. Dále byl poškozen osobní vůz.

- Z dosavadního šetření vyplynulo, že pilot po opuštění MCTR Pardubice v prostoru Nasavrky letěl ke Klokočovské Lhotce, protože se dozvěděl, že se zde na „zámečku“ koná společenská akce – svatba známých.
- Pilot chtěl na počest kolegy, který zahynul při letecké nehodě, udělat průlet nad svatebčany a pak pokračovat v dalším letu do místa přistání.
- Z vysvětlení pilota vyplývá, že v průběhu zatáčky nastala situace, kdy hrozil pád letounu, a proto se pokusil potlačením zabránit pádu.
- Místní elektrické vedení 35 kV na sloupech pilot nezaregistroval.
- Svědci viděli letoun přeletět nízko nad blízkým „zámečkem“, těsně nad stromy a dále nad polem, kde zatácel zpět a přetrhl elektrické vedení, zřítíl se k zemi a narazil do štítu domu.

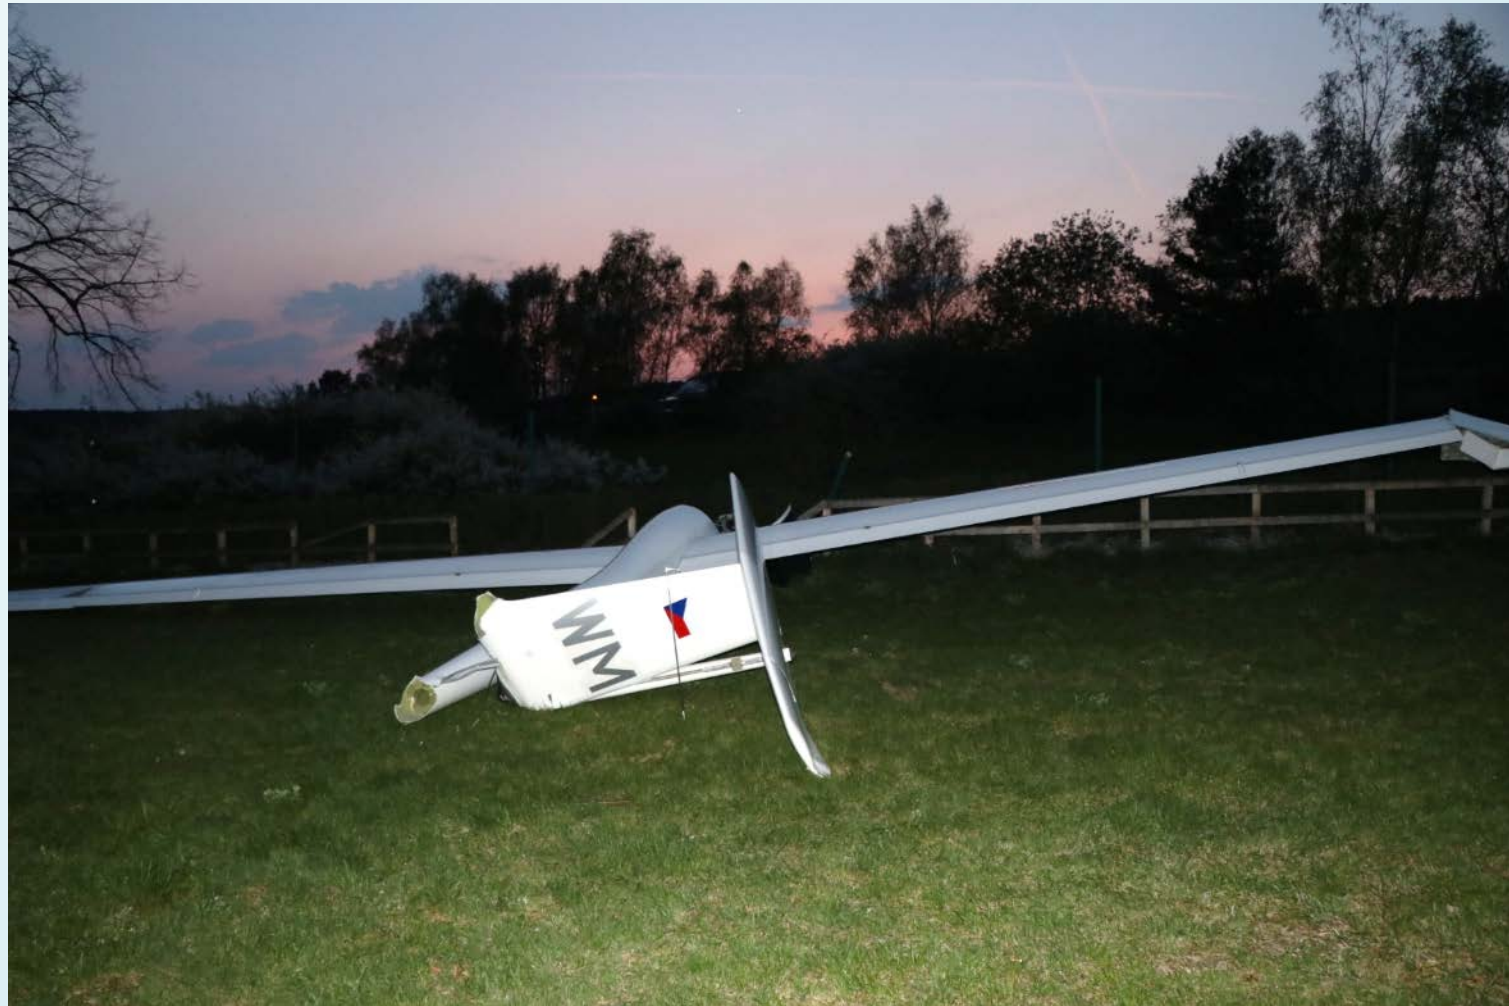
## Letecká nehoda NIMBUS 2B - pokračování

- Po vstupu do ATZ LKPS, v těsné blízkosti letiště, využil klesající profil terénu pro získání rychlosti na finální dokluz.
- Při tomto manévru se pokusil pravou zatáčkou vyhnout aleji stromů před letištěm.
- Kluzák koncem pravé poloviny křídla zavadil o vzrostlý strom a nekontrolovaně dopadl na zem.
- Dopředný pohyb kluzáku byl zmírněn drátěným plotem.
- Pilot nebyl zraněn.
- Kluzák byl postupnými nárazy do překážek zničen.
- Při letecké nehodě vznikla škoda na majetku třetí osoby.
- Pravděpodobnou příčinou letecké nehody bylo pozdní přerušování traťového termického letu a následné manévrování příliš nízko nad zemí se snaze přistát na letišti vzletu.

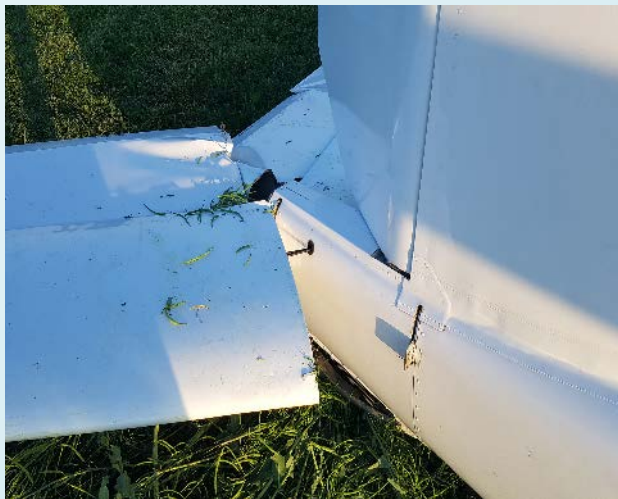
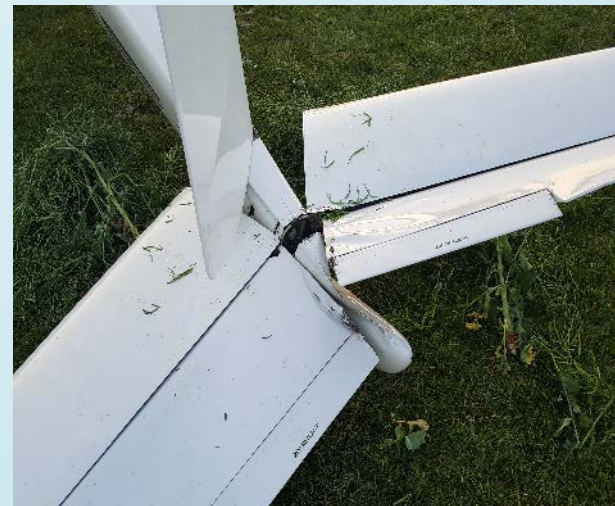
- ➔ Přibližně 3 m před hranou letiště došlo k zachycení VOP o řepku, ke ztrátě rychlosti a následnému prosednutí kluzáku s dopadem na hlavní podvozek.
- ➔ Kluzák rotoval okolo pravé poloviny křídla a otočil se o 180°.
- ➔ Bylo zjištěno poškození pravého a levého stabilizátoru, pravého a levého výškového kormidla. Byly nalezeny trhliny a deformace v zadní koncové části trupu a deformace předlohy náhonu výškových kormidel.

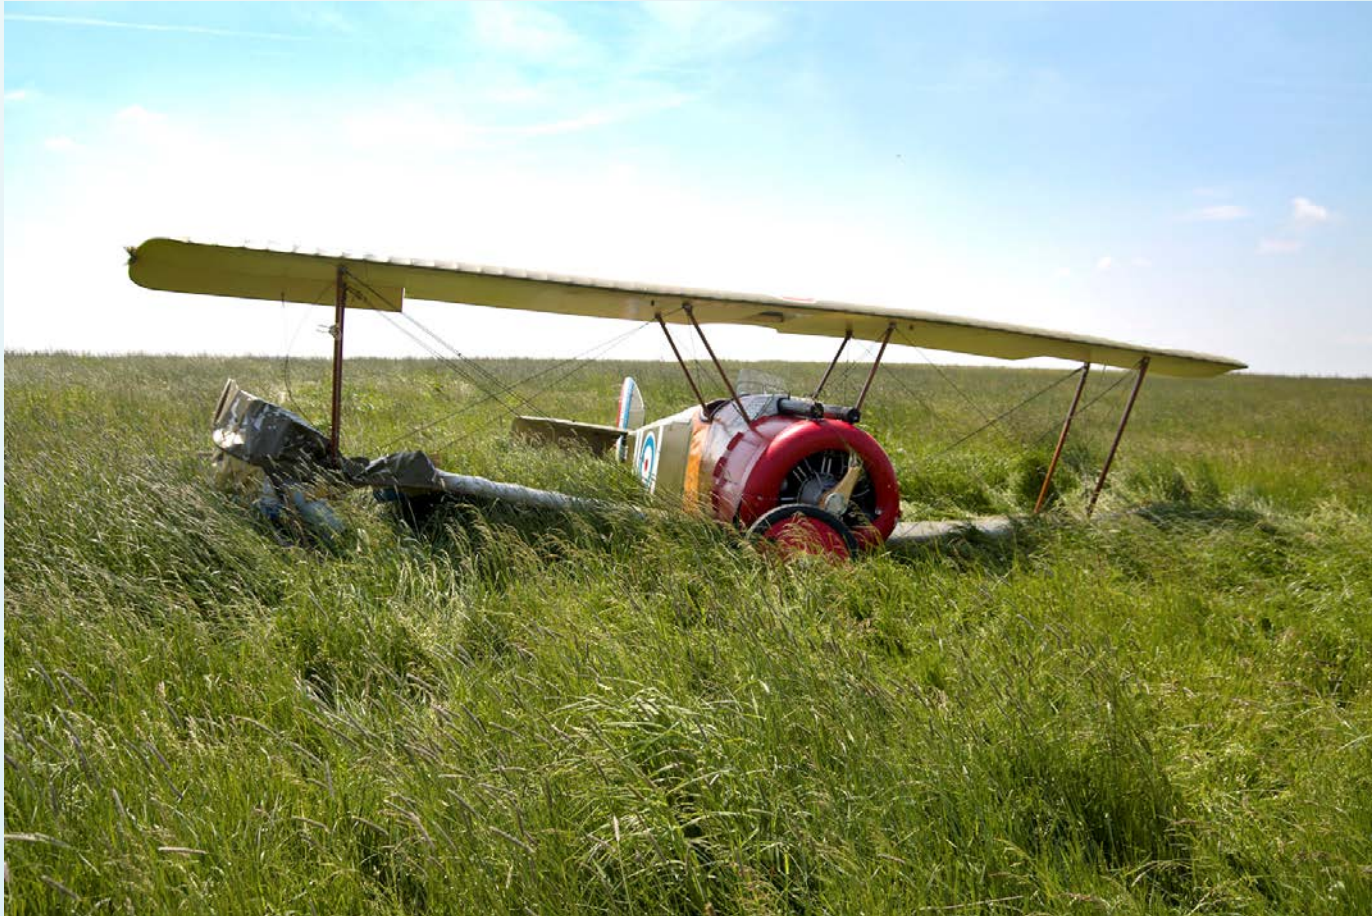
## Letecká nehoda ULL SOPWITH FJ CAMEL - pokračování

- ➔ Pilot provedl vzlet z RWY28 LKJI za účelem navigačního letu.
- ➔ Po vzletu pokračoval pravou zatáčkou odletem na plánovanou trať.
- ➔ Ve výšce cca 40 m AGL došlo k samovolnému poklesu otáček motoru.
- ➔ Pilot pokračoval v točení zatáčky ve snaze přistát zpět na LKJI, kde ULL tvrdě přistál jižně od RWY10.
- ➔ Během přistávacího manévru pravou polovinou dolního křídla zavadil o vzrostlou travu a otočil se o cca 180° vpravo.
- ➔ Při nouzovém přistání byl ULL značně poškozen.
- ➔ Pilot nebyl zraněn.

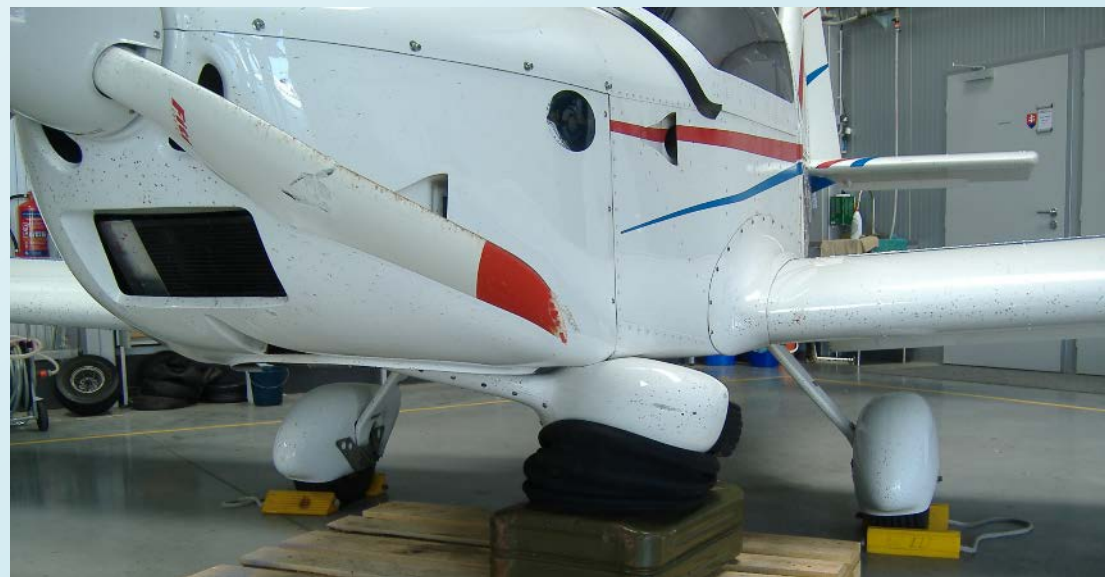
## Letecká nehoda ULL ALTO TG 912 - pokračování

- Vlivem sil působících na ULL letoun při náhlé změně směru pohybu po RWY došlo ke zlomení přední podvozkové nohy, poškození tří listů vrtule a koncového oblouku pravé poloviny křídla.
- Pilot nebyl zraněn.
- Pravděpodobnou příčinou letecké nehody bylo nezvládnutí pilotáže UL letounu ve fázi výběhu, kdy byl pohyb UL letounu po zemi negativně ovlivněn silným poryvem větru.

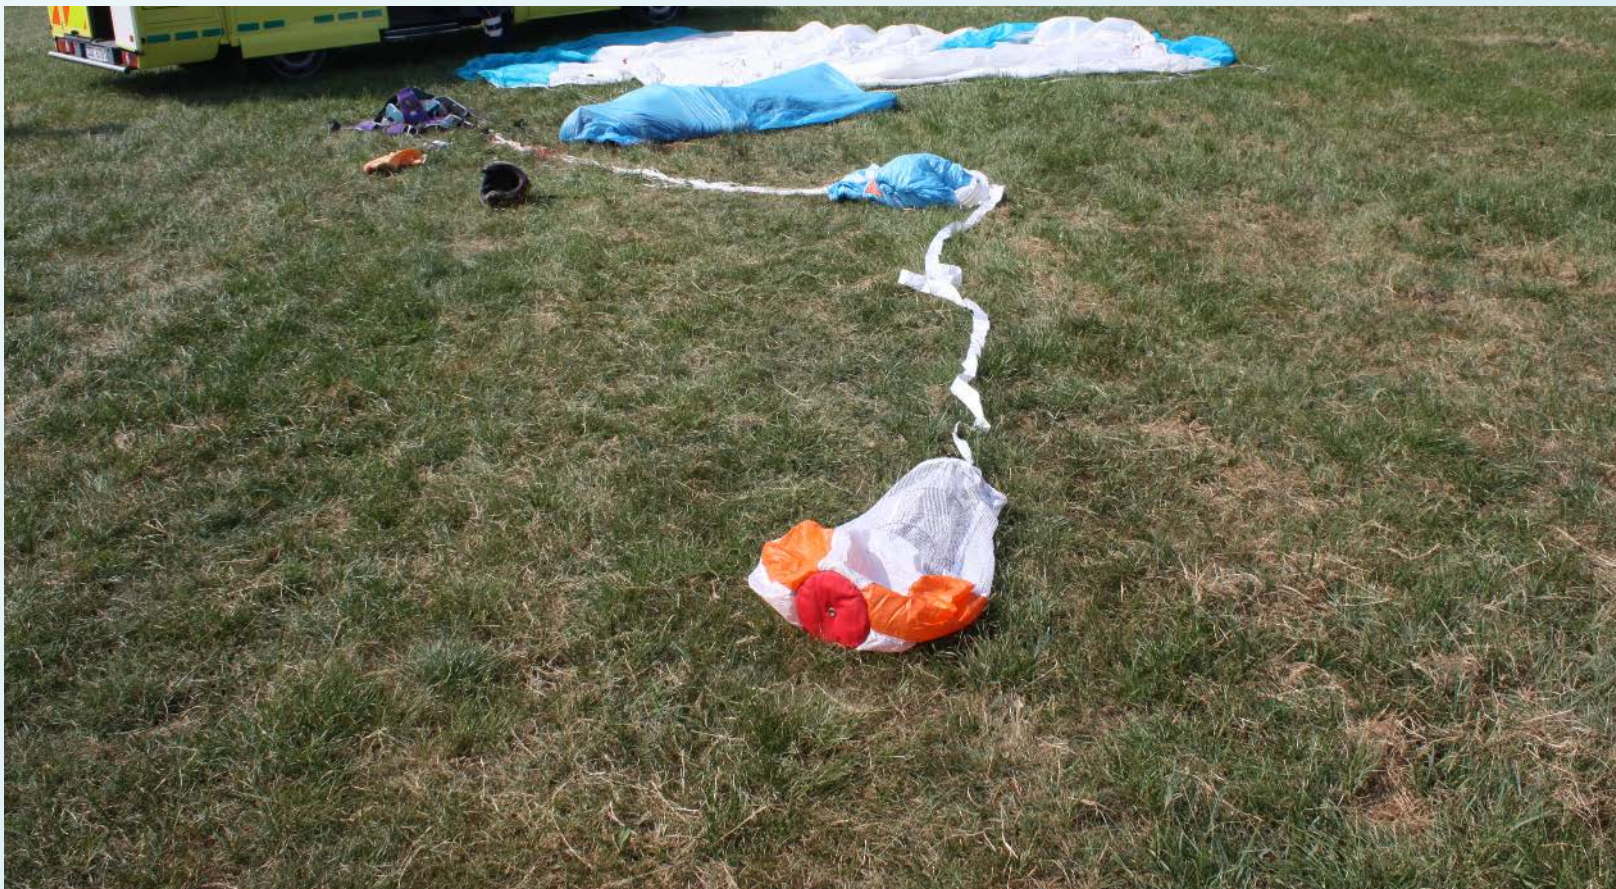
## Parašutistická nehoda – pokračování:

- Padákový komplet byl správně zabalen a jeho jednotlivé prvky byly funkční, včetně zabezpečovacího přístroje AAD VIGIL CUATRO.
- Důvod rotace byl potvrzen při ohledání hlavního padáku, kdy bylo zjištěno, že levá řídicí šňůra byla zablokována.
- Příčinou parašutistické nehody byl náraz do země v důsledku toho, že parašutista z nejištěných důvodů nezvládl vzniklou kritickou situaci, klesání na hlavním padáku ve spirále a nezareagoval okamžitým provedením odhozu hlavního padáku.
