Porada k rozboru bezpečnosti za 3. čtvrtletí 2018

Rozbor bezpečnosti za 3. čtvrtletí 2018

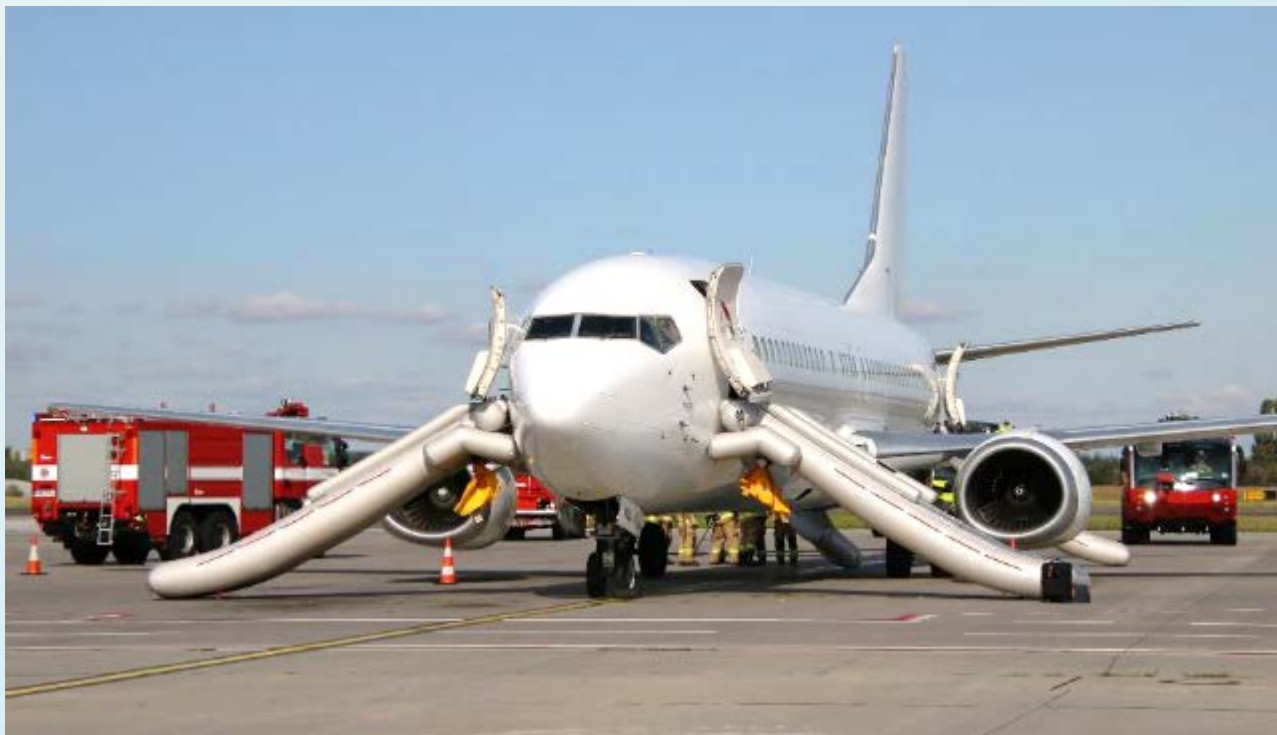
Incident Boeing 737-400 – pokračování

- ➔ Na žádost posádky byla provedena demontáž, sbalení a uložení skluzů na palubu letadla. Další technická pomoc nebyla požadována.
- ➔ Posádka v 17:32 provedla po kontrole letadla technický přelet na základnu EYVI (Vilnius – Litva).

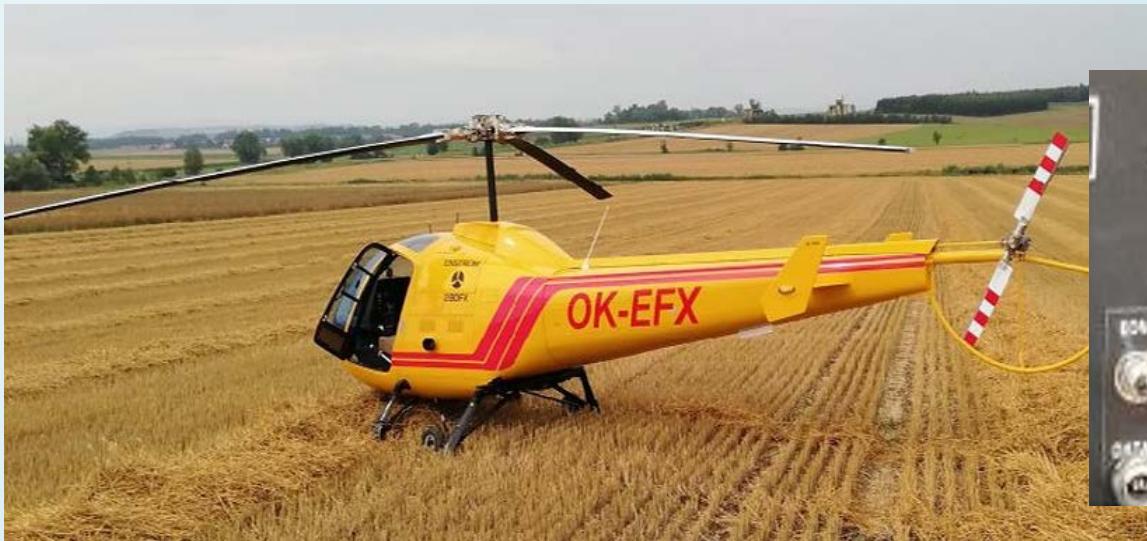
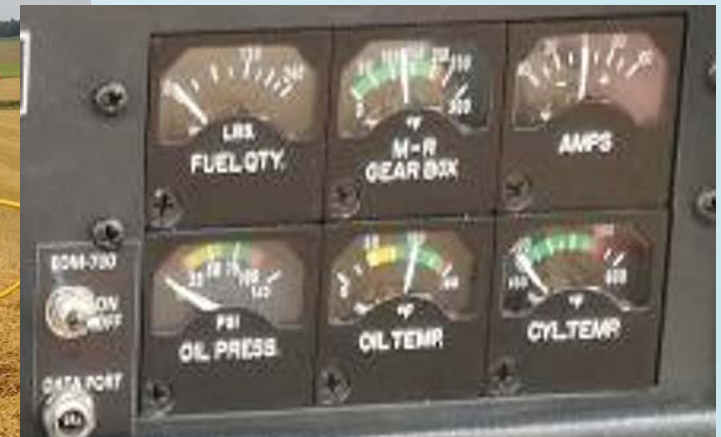
Vážný incident vrtulníku ENSTROM 280FX – pokračování

- Příčinou vážného incidentu bylo chybné rozhodnutí k provedení letu po okruhu s nedostatečným množstvím paliva.
- ÚZPLN vydal bezpečnostní doporučení adresovaná FAA a EASA s cílem, aby výrobce vrtulníku:
 - Zvážil instalaci signalizace indikující minimální zbytek paliva.
 - Sjednotil veličiny a jednotky v letové příručce s jednotkami a veličinami na ukazateli palivoměru.

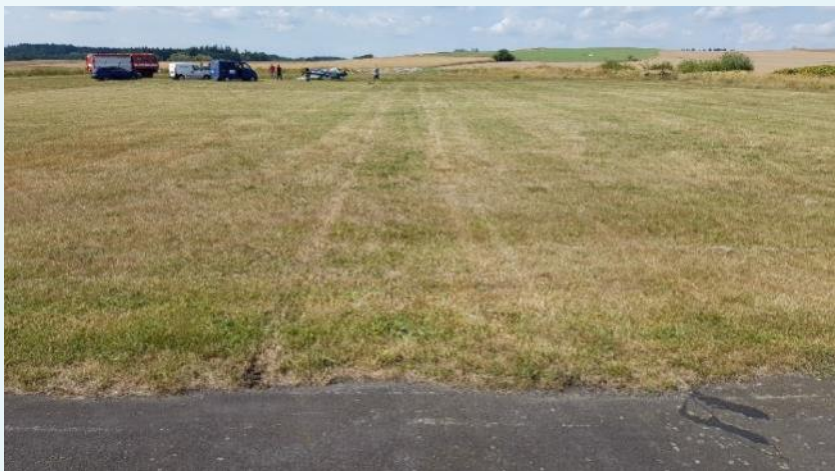
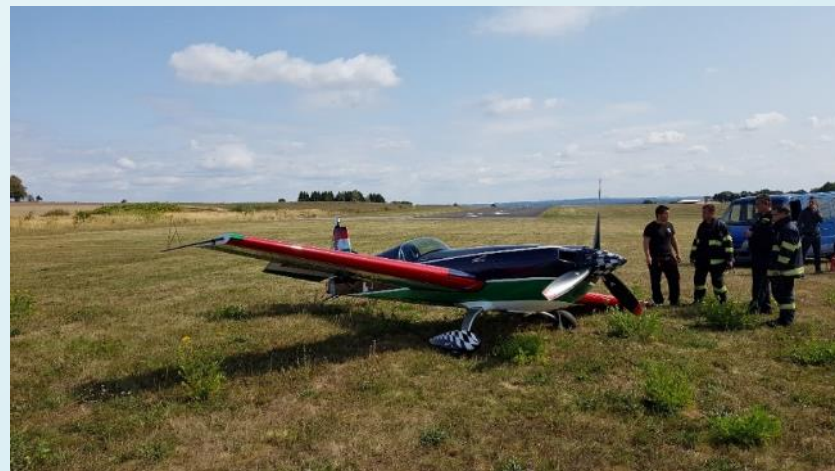
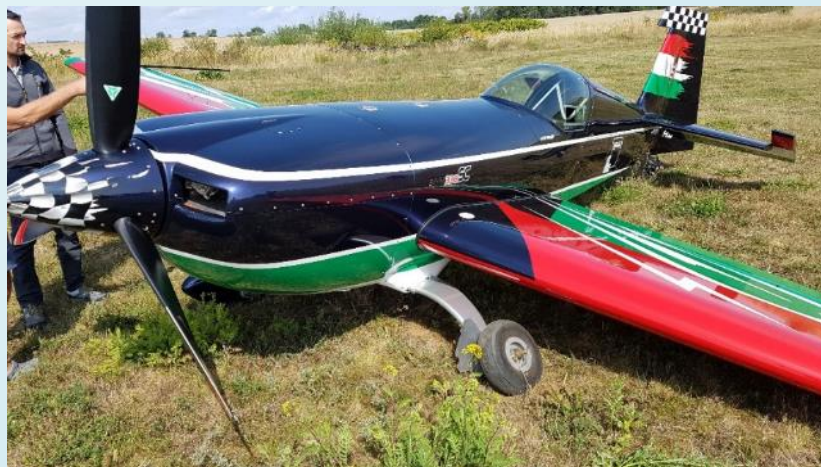
Incident Extra EA-330SC – pokračování

- Při vzletu maďarského letounu EA-330SC k nácviku akrobacie došlo krátce po odpoutání k vysazení motoru.
- Pilot provedl nouzové přistání na RWY, ze které prováděl vzlet.
- Letoun přejel konec RWY a při sjetí z asfaltového povrchu do trávy došlo k poškození podvozku.
- Ke zranění pilota nedošlo.
- Příčina vysazení motoru je dosud předmětem šetření.

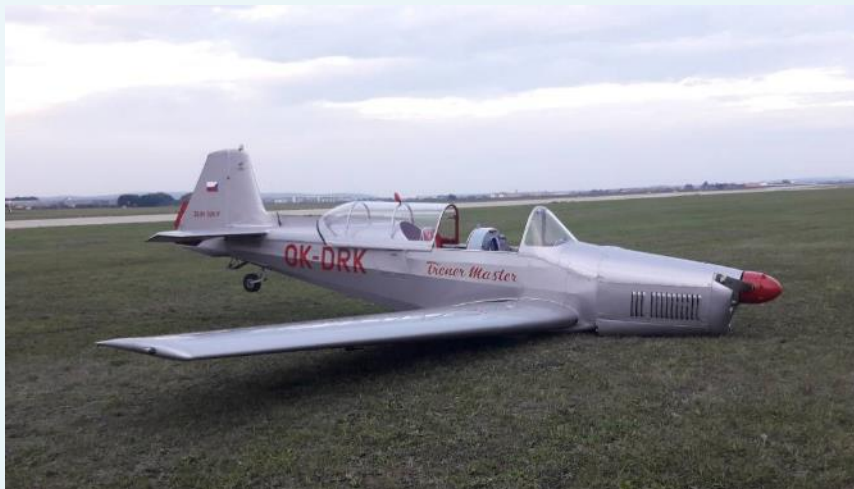
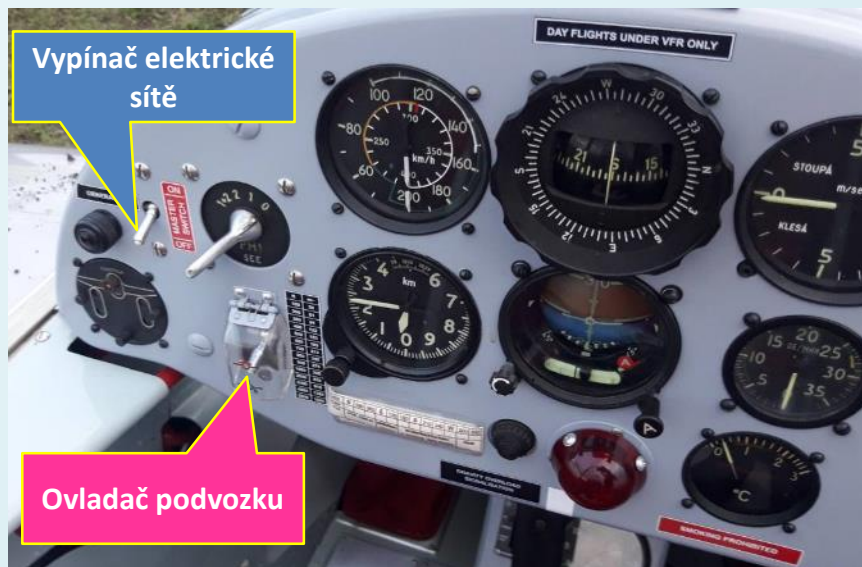
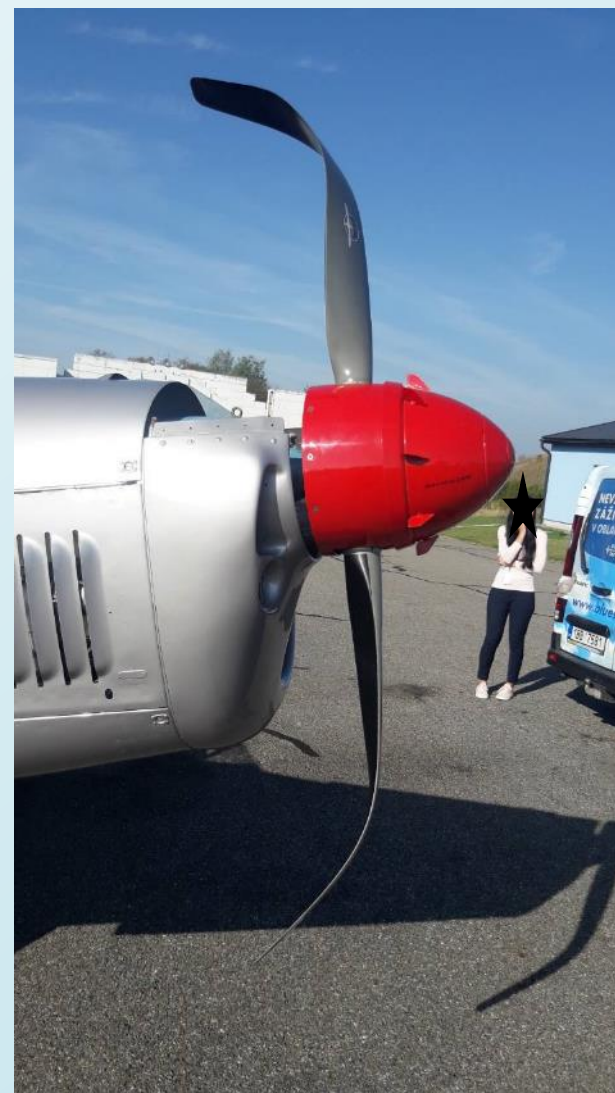
Letecká nehoda Z-526F – pokračování

- Během přistávacího manévru na travnatou RWY26 si pilot omylem vypnul elektrickou síť místo vysunutí podvozku. Vzhledem k tomu, že ihned vysouval vztlakové klapky, tak měl pocit, že zbrzdění letounu je projevem vysunutého podvozku.
- Nevysunutý podvozek pilot zjistil až při konečné fázi vyrovnání, kdy již nebylo možné provést opakování okruhu.
- Při kontaktu vrtule se zemí se zastavil motor, letoun dosedl a zastavil po několika desítkách metrů.
- Posádka nebyla zraněna. Došlo pouze k poškození letounu.

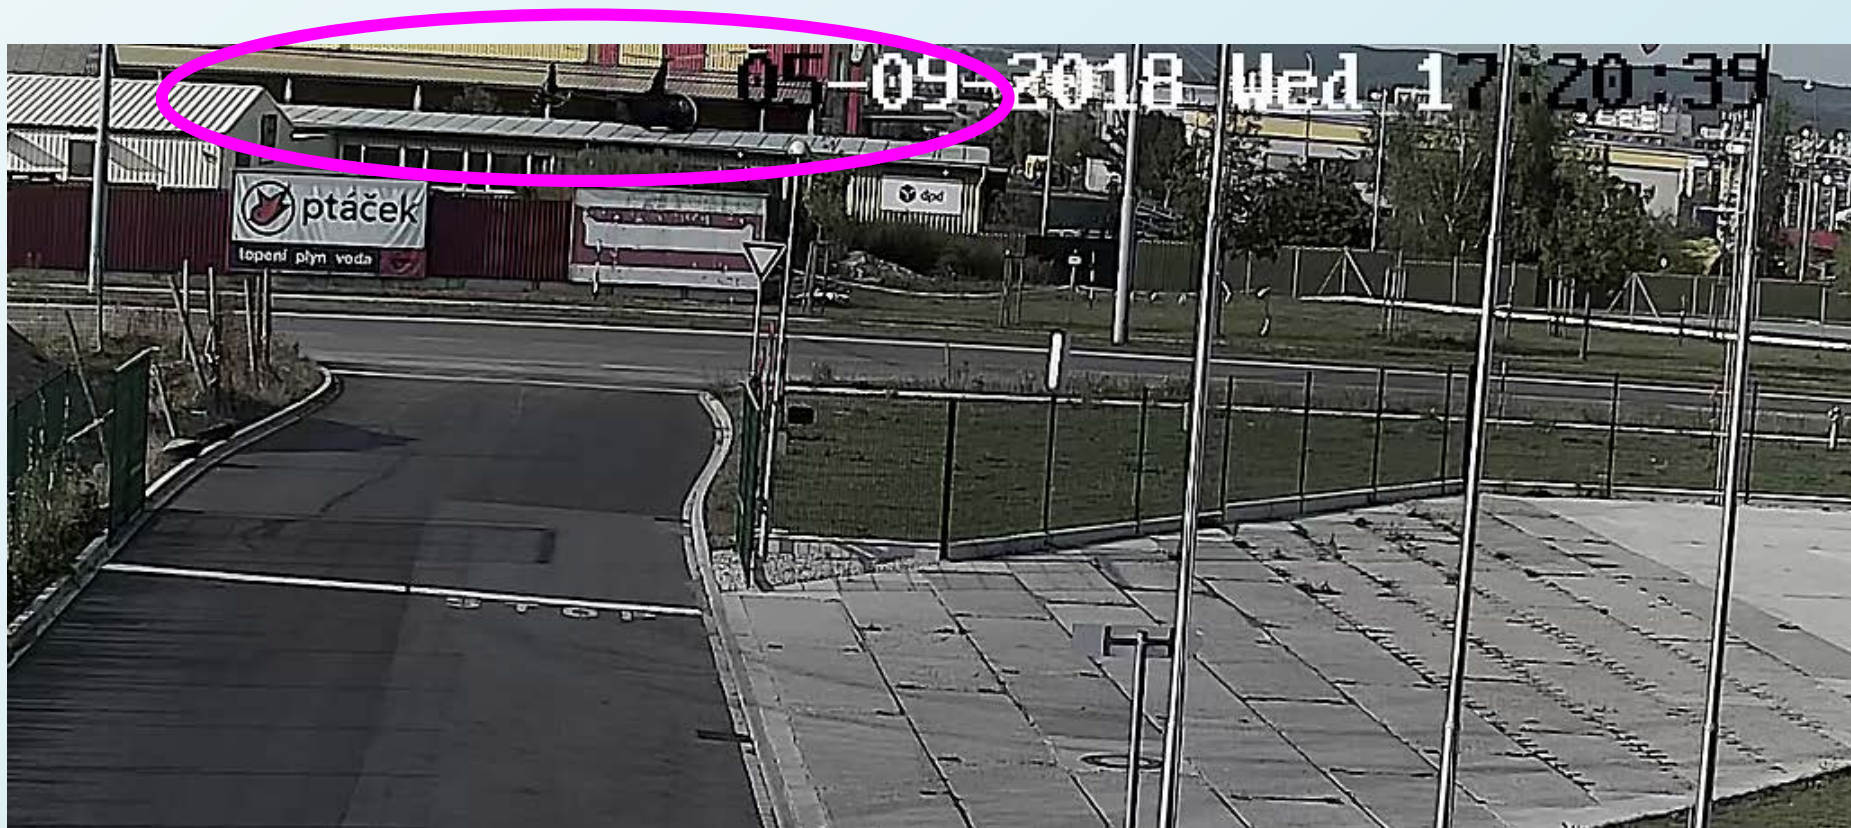
Letecká nehoda Robinson R 44 RAVEN I – pokračování

- Při šetření byl použit videozáznam bezpečnostní kamery, která v zorném poli snímala rovněž místo LN – okamžik nárazu vrtulníku a proražení střechy objektu.

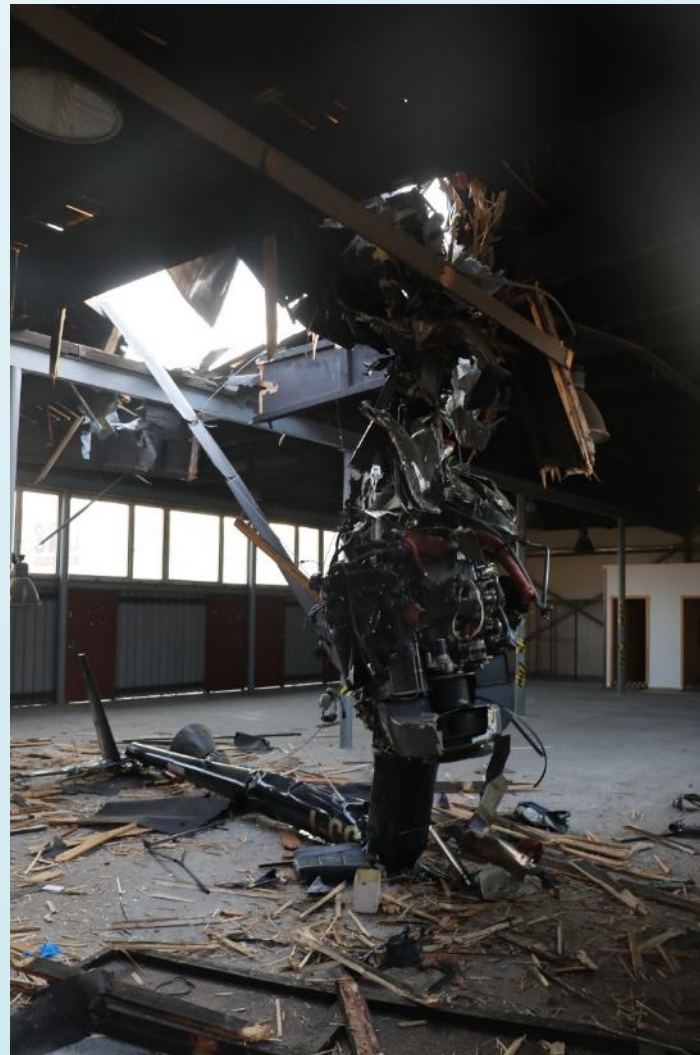
Trosky vrtulníku prorazily střechu objektu a zůstaly zavěšeny v konstrukci střechy.

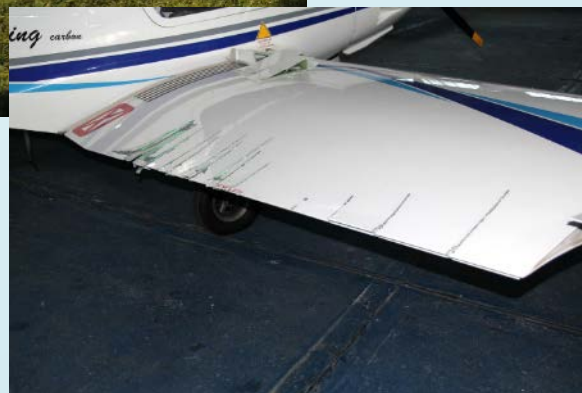
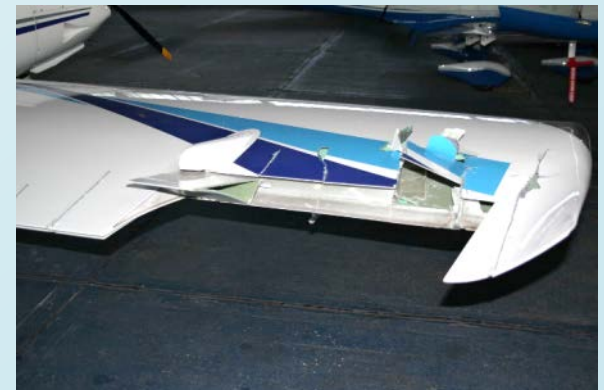
Letecká nehoda Zlín Z-326MF a TL 2000 Sting - pokračování

- Pilot pojížděl s letounem Z-326MF po provozní ploše LKZA za účelem provedení aerovleku kluzáku.
- Při pojíždění opomenul vybočením letounu sledovat prostor před sebou.
- Přehlédl, že před ním byl na stojánce zaparkovaný ULL TL-2000 Sting.
- Letoun Z-326MF v průběhu pohybu narazil vrtulí do pravé poloviny křídla ULL TL-2000 Sting a nárazy listů vrtule zničily křídélko a po celé délce odtokové části na pravé polovině křídla způsobily záseky.
- Na Z-326MF došlo k ohnutí a poškození náběžné hrany vrtule.
- Pilot nebyl zraněn.

- ➔ Pilot svoji nepozornost vysvětlil tak, že se snažil zjistit, zda v kabině není uloženo vlečné lano, které sháněli plachtaři ke vleku.
- ➔ Příčinou letecké nehody byla nepozornost v průběhu poježdění v důsledku zaměření na jinou činnost.

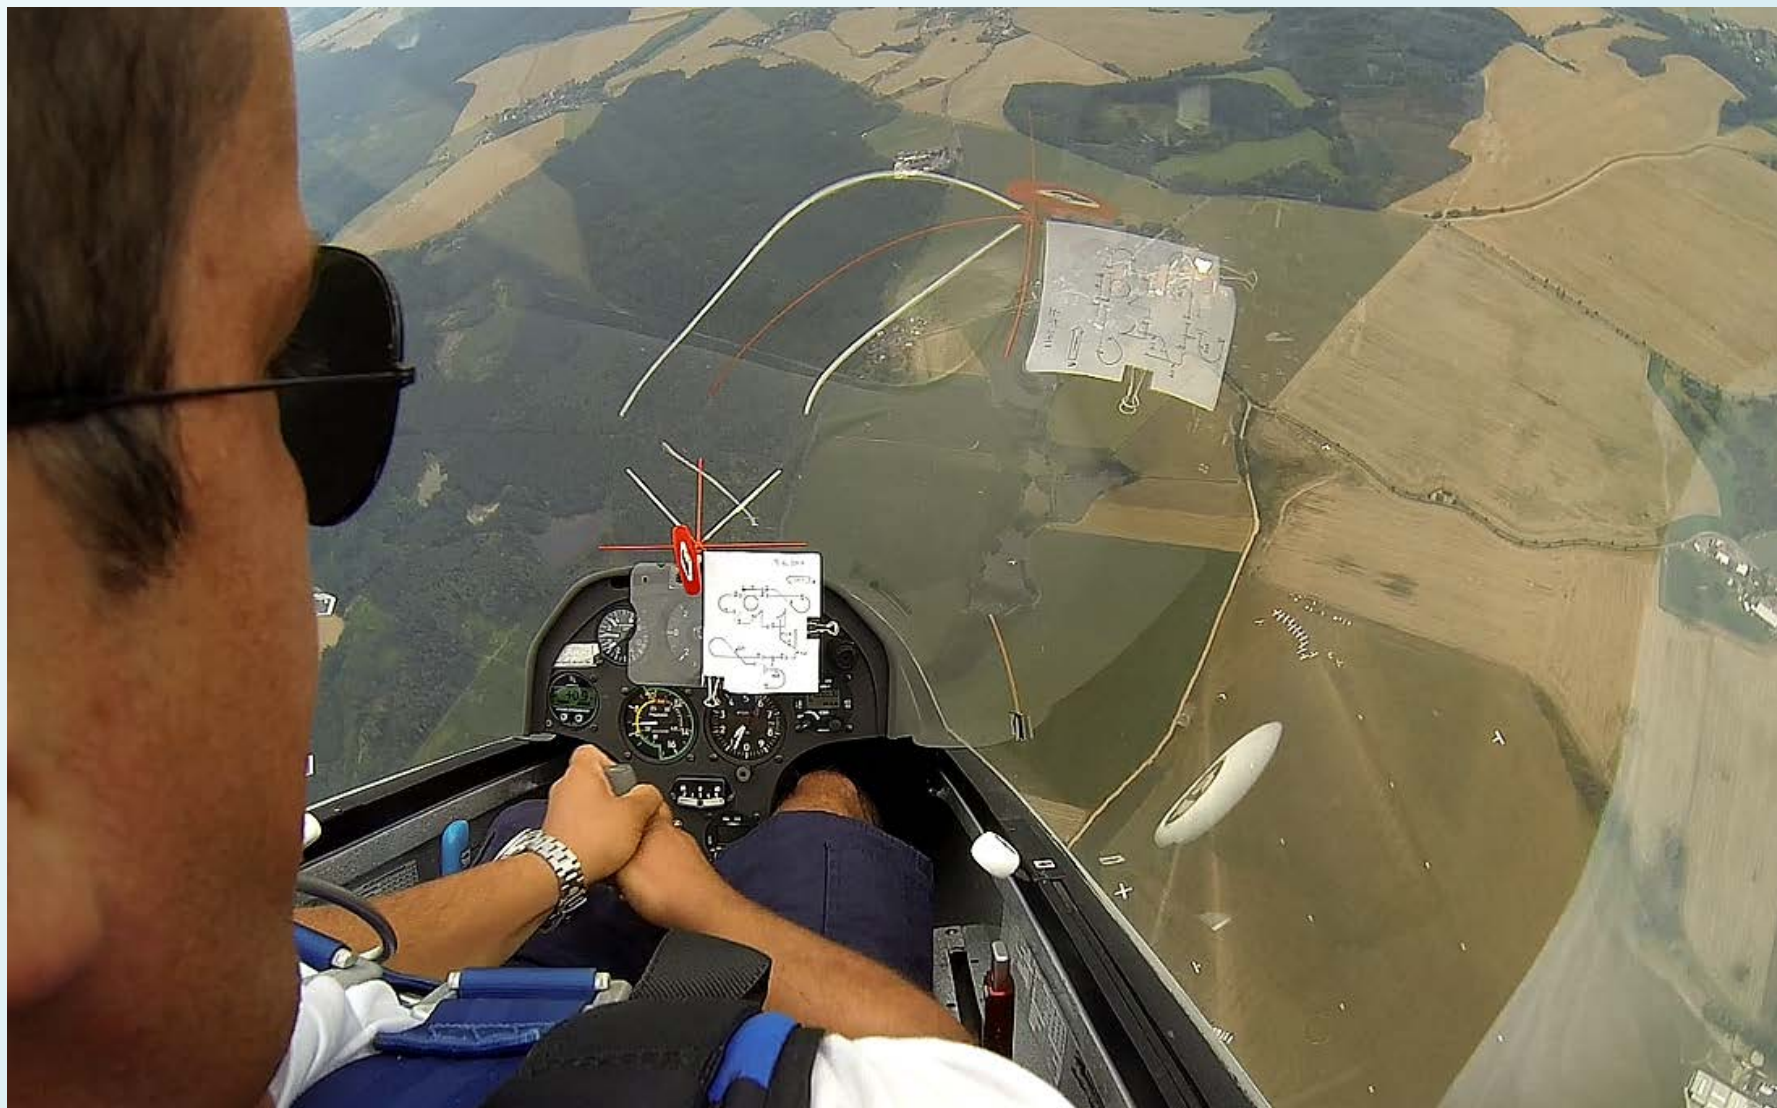
Vážný incident kluzáku SZD-59 „ACRO“ – pokračování

- Pilot (zahraniční soutěžící) prováděl nácvik akrobatického letu v rámci Mistrovství světa v akrobatickém létání kluzáků na LKZB.
- Pilot zahájil akrobatickou sestavu nad letištěm.
- Šestým prvkem byl „tail slide“ – řízený pád po ocase.
- Během prvku pilot zaznamenal pohyb kluzáku doprava a rozhodnul se směr vyrovnat pravým pedálem.
- V tom okamžiku směrové kormidlo narazilo do výškového kormidla a zaseklo se v krajní levé poloze.
- Na okamžik bylo nefunkční i výškové kormidlo, ale záhy se uvolnilo.
- Pilot přerušil akrobatickou sestavu ve výšce cca 500 m AGL a provedl přiblížení levým okruhem RWY15.

- ➔ Na finále RWY15 udržoval rychlost $160 \text{ km}\cdot\text{h}^{-1}$ a levou výchytku směrového kormidla kompenzoval pravým náklonem do 30° .
- ➔ Přistání s poruchou směrového řízení proběhlo bez dalšího poškození. Pilot nebyl zraněn.
- ➔ K poruše ovládání směrového kormidla – vytržení páky z konstrukce a poškození kluzáku došlo za letu vlivem nesprávně provedeného akrobatického prvku.

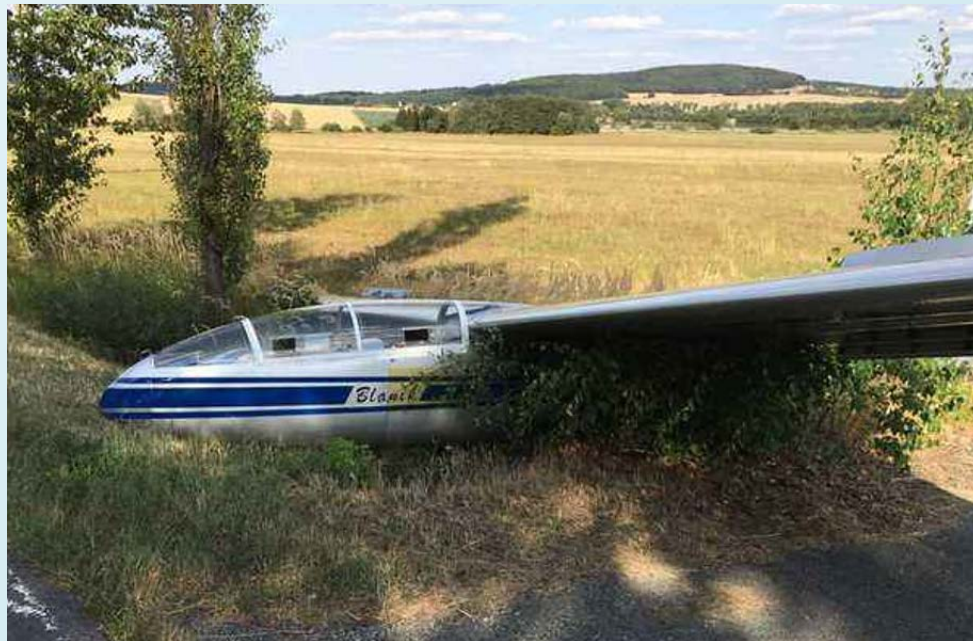
Letecká nehoda L 13A BLANÍK – pokračování

- Kluzák se zastavil najetím do silničního náspu.
- Pilot nebyl zraněn, kluzák byl nárazem do překážky poškozen na levé polovině křídla a spodní části trupu v oblasti hlavního podvozkového kola.
- Příčinou letecké nehody byl náraz kluzáku do překážky, způsobený nezvládnutým přistávacím manévrem prováděným se zadním větrem.

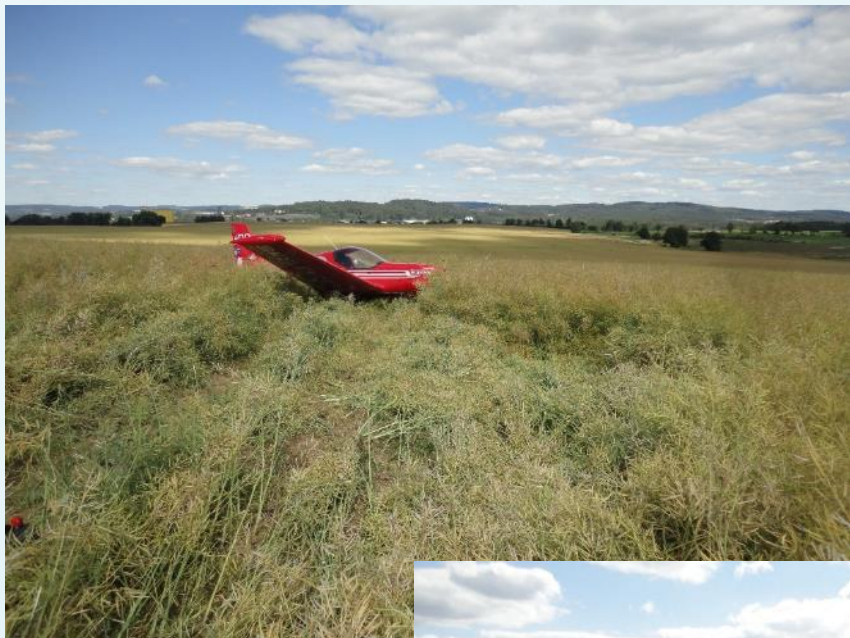
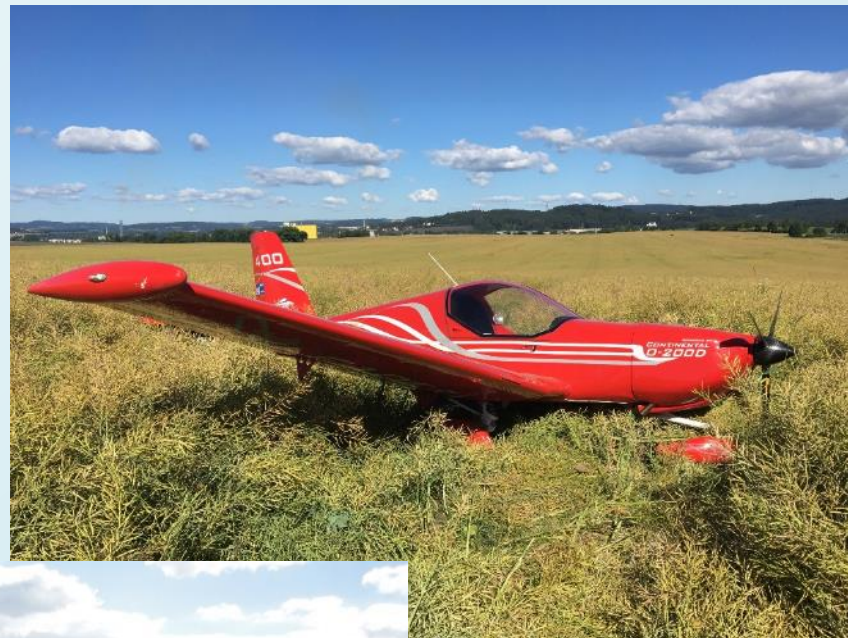
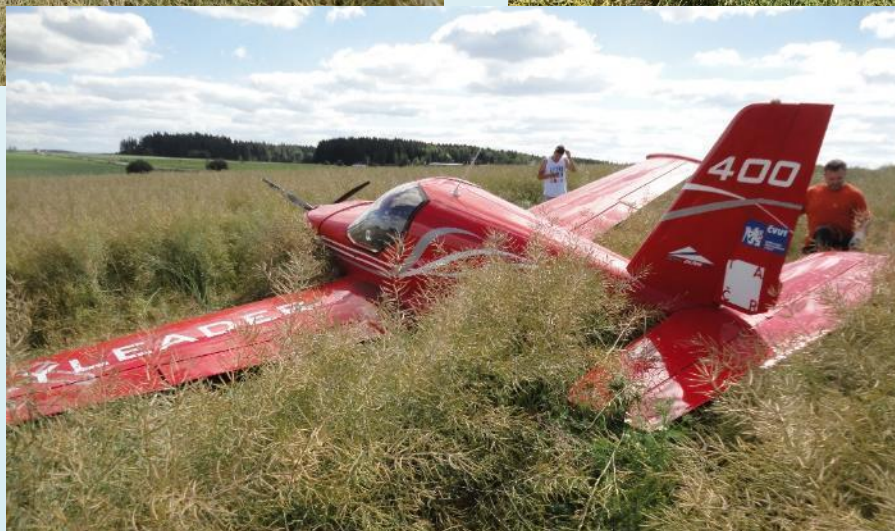
Letecká nehoda JA-400 SKYLEADER – pokračování

- Posádka prováděla přeškolení na typ.
- Po vzletu z RWY28 došlo ve výšce cca 20 ÷ 30 m k nepravidelnému chodu motoru s následným úplným zastavením.
- Pilot provedl nouzové přistání na pole s porostem řepky ve vzdálenosti 300 m za koncem RWY28.
- Během nehody nebyla posádka zraněna.
- Při nouzovém přistání do vzrostlého porostu řepky došlo k poškození podvozku a deformaci trupu letounu.

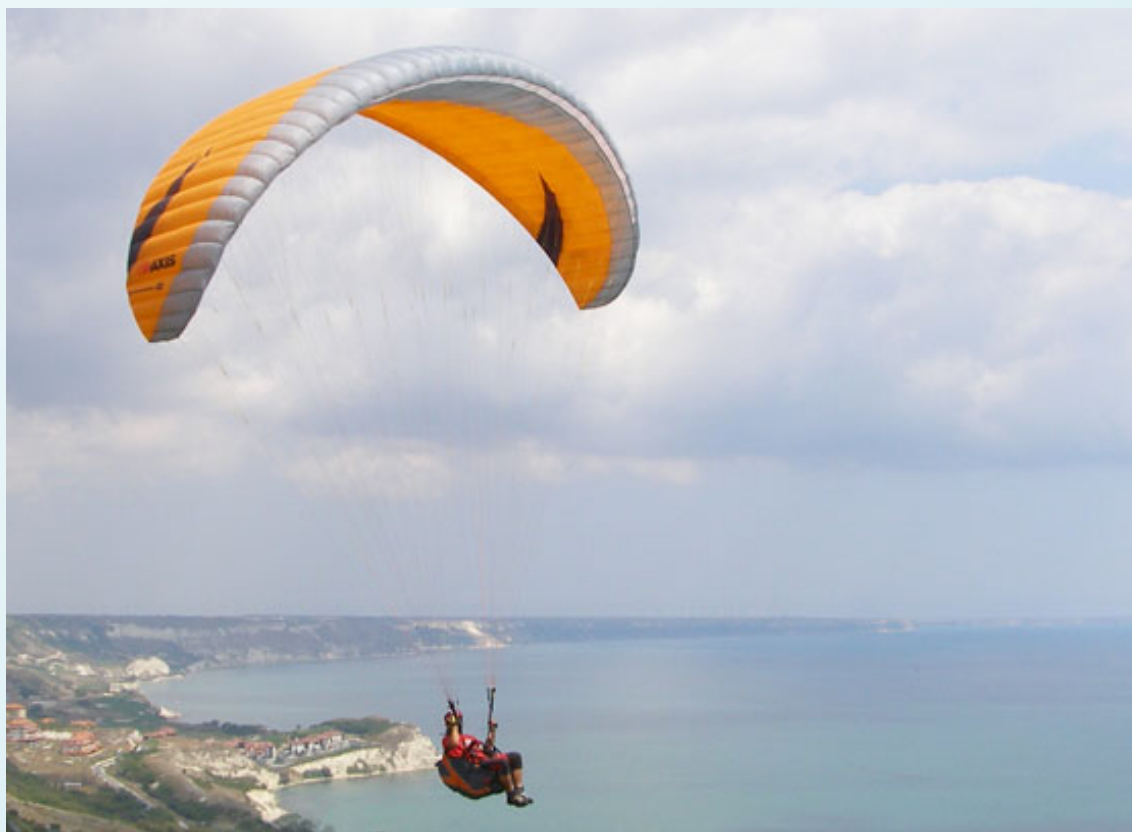
- ➔ Po vzletu z Javorového vrchu (z lyžařské sjezdovky) došlo ve výšce cca 20 m vlivem turbulence k zaklopení vrchlíku a následné rotaci padákového kluzáku.
- ➔ Paraglidistka na nastalou situaci nereagovala a následně narazila do svahu.
- ➔ Při nárazu utrpěla těžké zranění – zlomeniny kotníků na obou dolních končetinách.
- ➔ Na místě přítomný inspektor paraglidingu vyloučil technickou závadu padákového kluzáku.

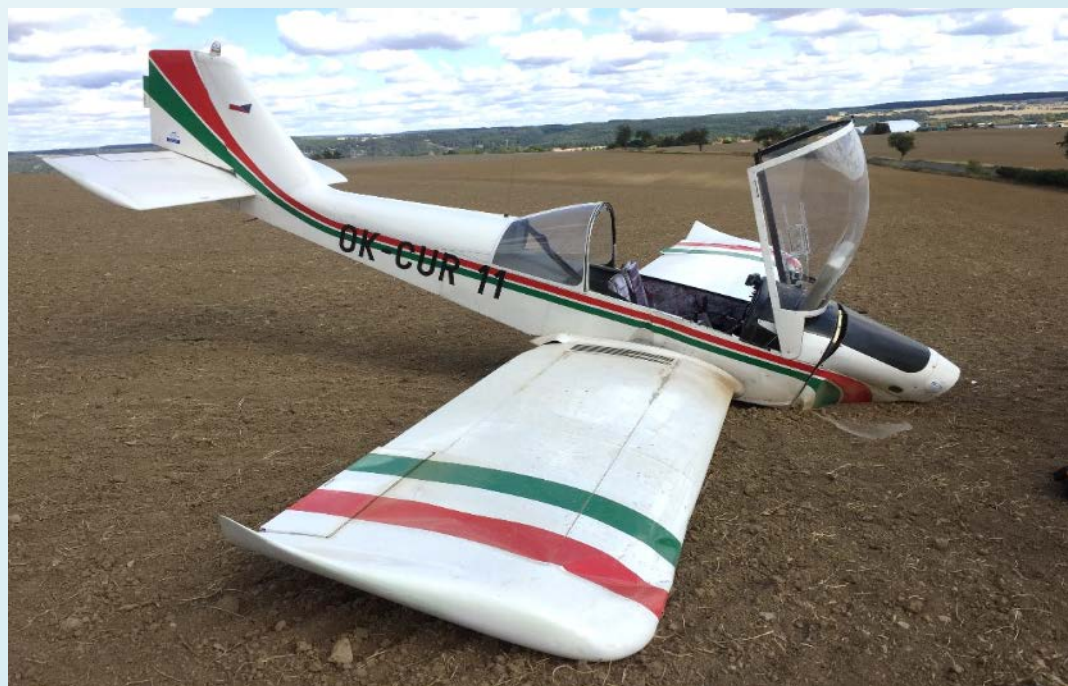
Letecká nehoda UL letounu P 220 ULM Koala – pokračování

- Byly poškozeny kryty motoru, motorové lože, vytržené zadní závěsy křídel a zničen průhledný kryt kabiny.
- Pilot byl lehce zraněn.

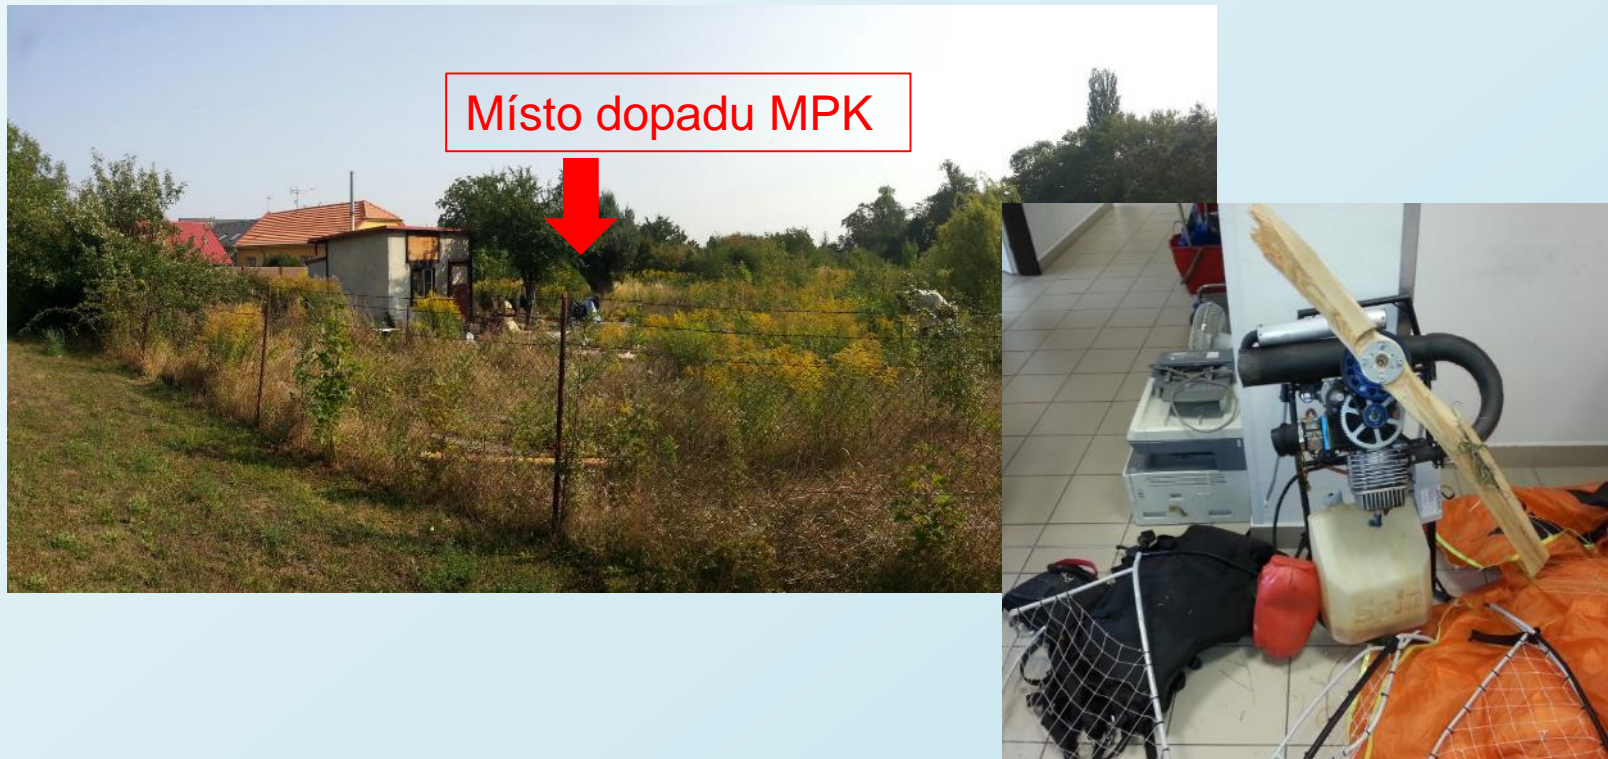
Incident MPK Spin 180 E – pokračování

- ➔ Pilot odstartoval s motorovým padákovým kluzákem z plochy poblíž bydliště a letěl navštívit přítelkyni.
- ➔ V Prostějově u stadionu, v oblasti s řídkou zástavbou, prováděl nízký průlet v okolí překážek tvořených stromy a stavbami o výšce do cca 7 m.
- ➔ Pravděpodobně vlivem vlétnutí do úplavu za překážkami došlo k čelnímu zaklopení vrchlíku.
- ➔ Vzhledem k malé výšce pilot nemohl zabránit nárazu do země.
- ➔ MPK dopadl do volné plochy zarostlé parcely s kůlnou využívanou bezdomovci jako obydlí.
- ➔ Provedená dechová zkouška u pilota byla pozitivní – 1,13‰ alkoholu.

- ➔ Pilot byl bez pilotního průkazu. Při dopadu došlo k lehčímu zranění pilota v oblasti bederní páteře.
- ➔ MPK neměl vydán TP a neměl čitelný štítek.

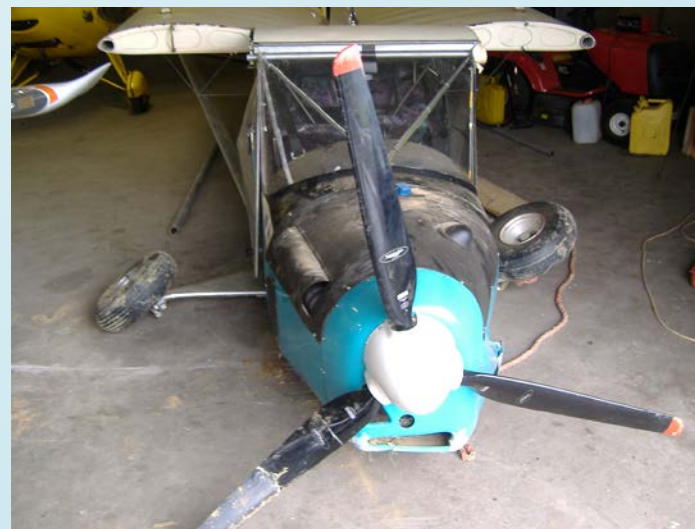
Datum: 7. 9. 2018
Typ: ULL Fox
Místo: Plocha SLZ Místek

- Při přiblížení na přistání po 4. okružové zatáčce na RWY34 došlo ve výšce cca 30 m nad zemí k náhlému klonění ULL na levou stranu.
- Na řízení ULL nereagoval a pokračoval v levé výkluzové zatáčce s náklonem cca 20 stupňů.
- Pilot se snažil korigovat klesání výkonem motoru a provedl nouzové přistání na pokosené pole.
- Letoun dosedl v levém traverzu s mírným levým náklonem.
- Došlo k poškození podvozku, vrtule a dalších částí ULL.

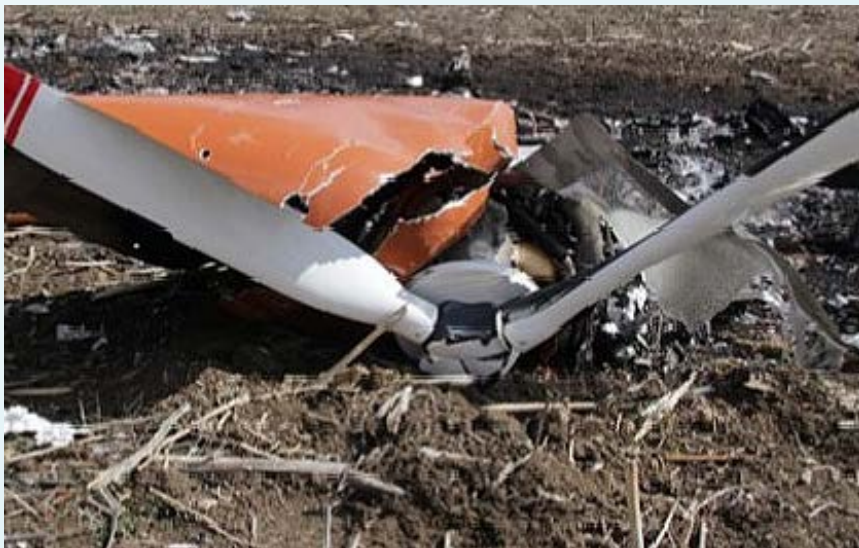
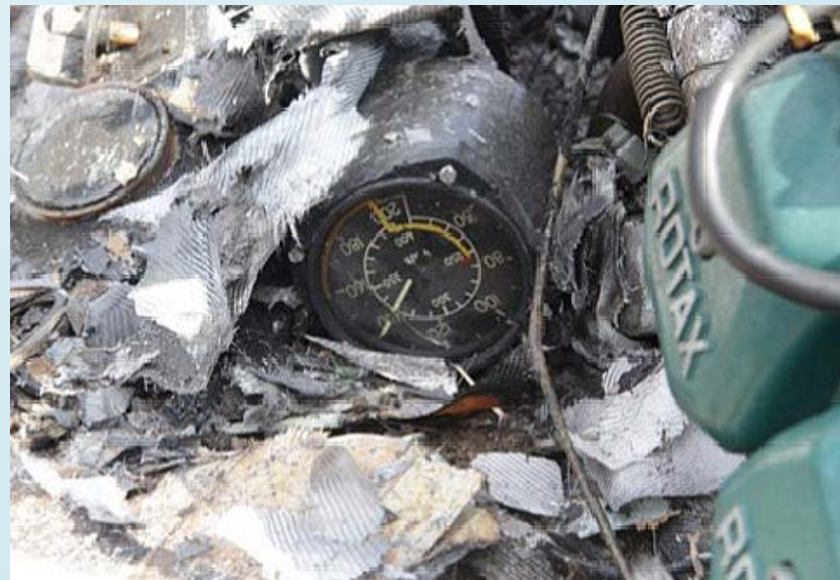
Letecká nehoda ULL ASSO IV – pokračování

➔ Po dopadu byl UL letoun zcela zničen požárem.

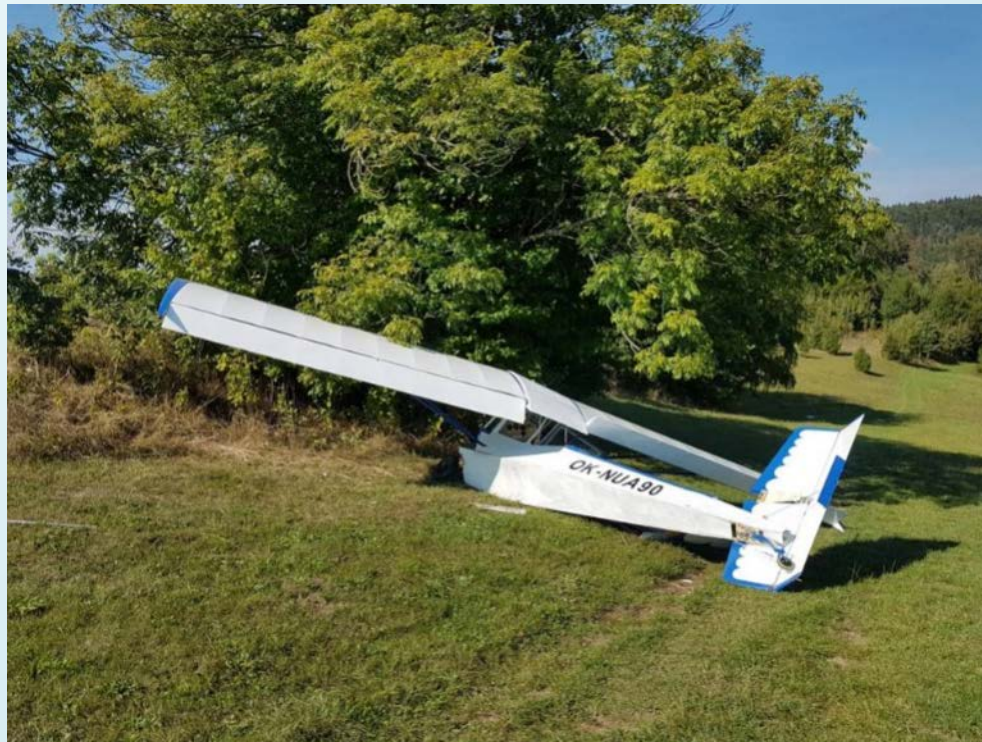
Letecká nehoda HI MAX – pokračování

- ➔ Následkem dopadu došlo ke zlomení trupu za kabinou, odlomení VOP, vytržení kování levé poloviny křídla, ulomení hlavního podvozku a poškození reduktoru motoru a vrtule.
- ➔ Pilot vyvázl bez zranění.
