CZ-10-449

# ZÁVĚREČNÁ ZPRÁVA

**o odborném zjišťování příčin letecké nehody  
letounu CAP 231 poznávací značky F-GGYZ  
na letišti Toužim  
5. 9. 2010**

Praha  
leden 2011

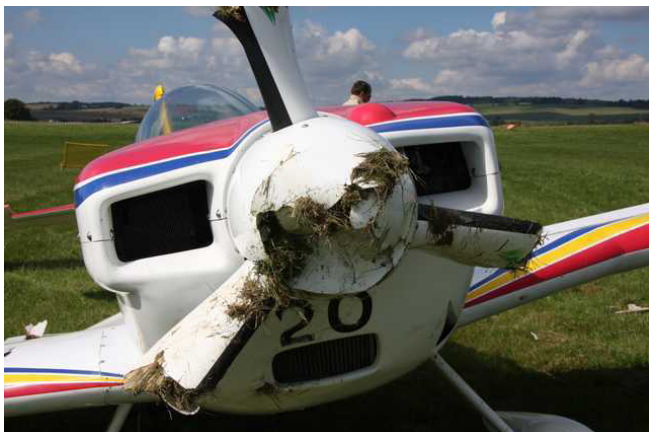
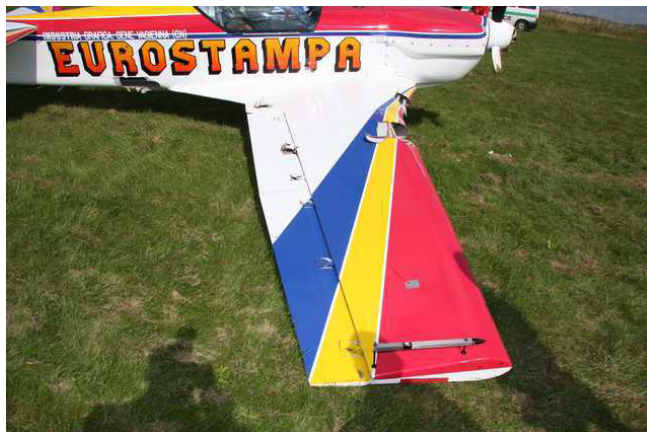
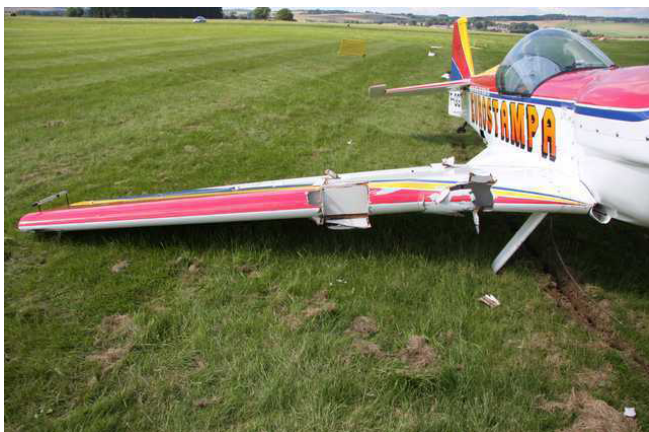
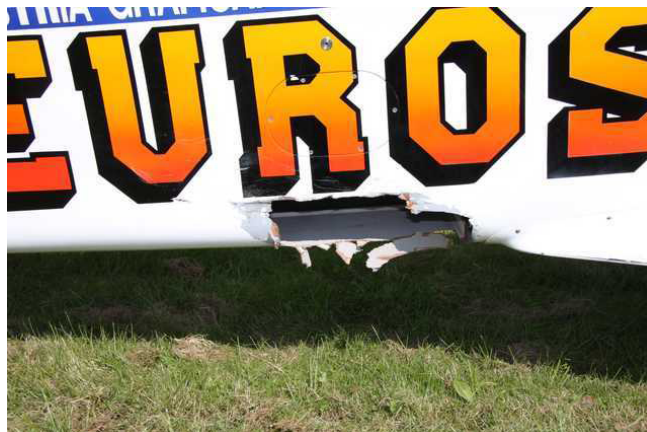
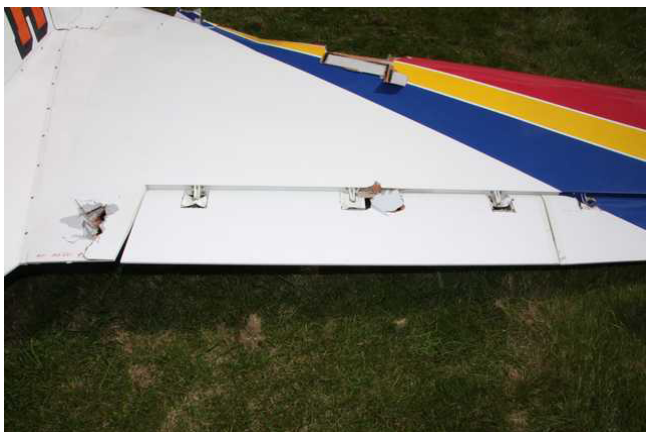
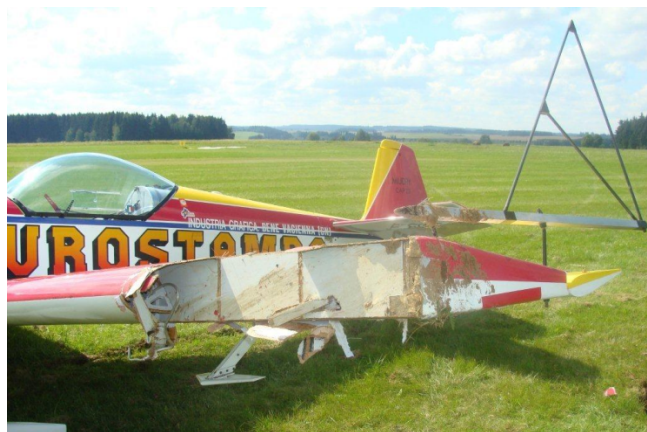
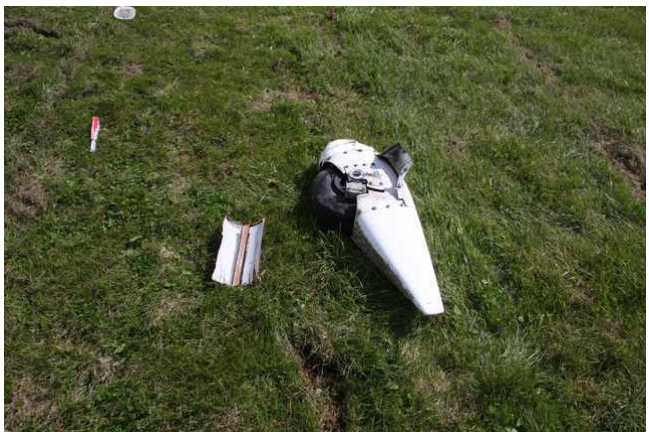
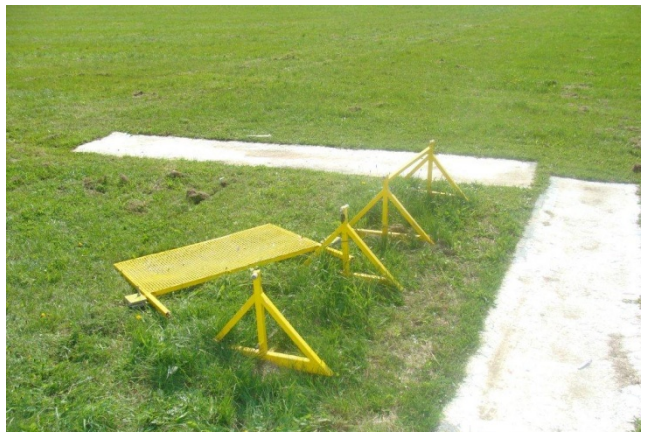
Fotodokumentace

Letoun zůstal stát nakloněný na pravou polovinu křídla ve vzdálenosti 34 m od prahové značky. Vrtulové listy byly ulámané, vrtulový kužel byl zničen. Okrajový oblouk a část náběžné hrany levé poloviny křídla se zaryly do země a byly rozbity. Náběžná hrana pravé poloviny křídla byla rozbita nárazem do konstrukce praporků prahové značky ve dvou místech, vztlačková klapka byla protržena. Trup byl proražen v místě vpravo dole za kabinou. Poškození letounu je dokumentováno v příloze 1.

- konstrukce stojanu praporků prahové značky umožnila při nárazu letounu jejich sklopení, ale současně způsobila značné poškození letounu.

4.1 Úřad pro civilní letectví a provozovatel letiště Toužim by měli posoudit, zda konstrukce praporků prahových značek umístěných na RWY vyhovuje požadavkům předpisu L 14.
