Porada k rozboru bezpečnosti za 3. čtvrtletí 2015

Ve třetím čtvrtletí roku 2015 došlo k nárůstu celkového počtu oznámených událostí o 34% proti stejnému období v roce 2014.

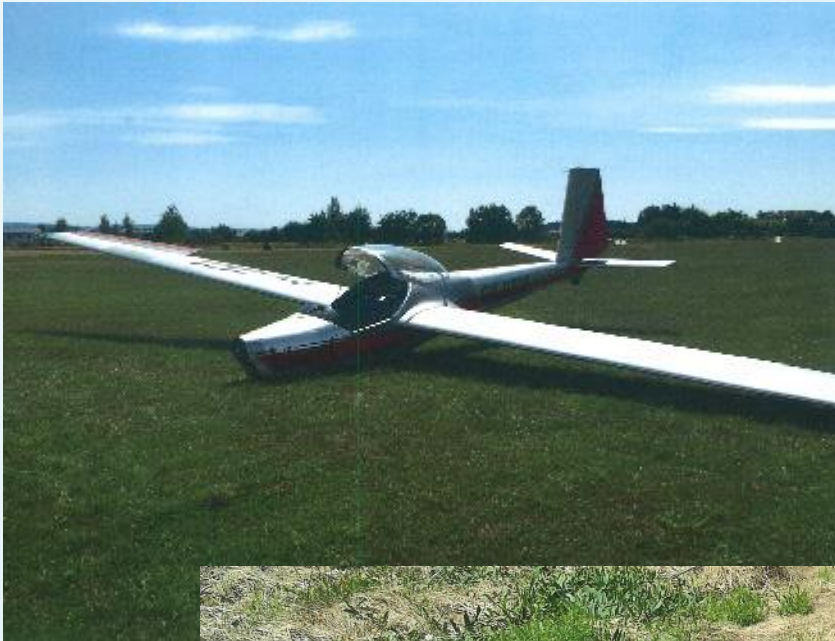
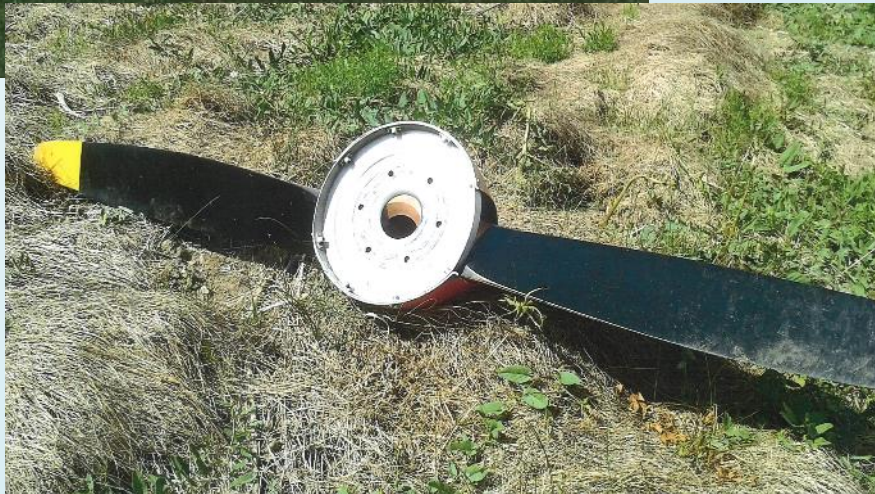
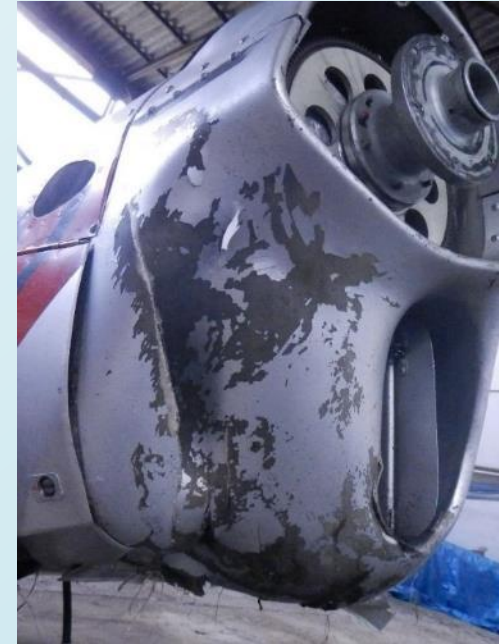
- Po vzletu a dosažení výšky cca 100 m došlo ke ztrátě vrtule za chodu motoru.
- Pilot se rozhodl pro zatáčku a návrat na letiště. Při dosednutí došlo k malému poškození přední spodní části trupu a ostruhy.
- Vrtule byla nalezena. Podle nálezu došlo k utržení všech šesti šroubů.
- Příčinu šetří ÚZPLN, který vydal předběžnou zprávu a doporučení.
- Opatření k bezpečnosti:
 - držitelé typového certifikátu do konečného závěru šetření vydali své servisní bulletiny,
 - informace o ztrátě vrtulí na L-13 SE Vivat byly zveřejněny na www.uzpln.cz (6. 8. 2015 v Chorvatsku a 30. 9. 2015 na Slovensku).

Stav vrtule při incidentu L-13 SE Vivat dne 6. 8. 2015, Sinj (Chorvatsko).

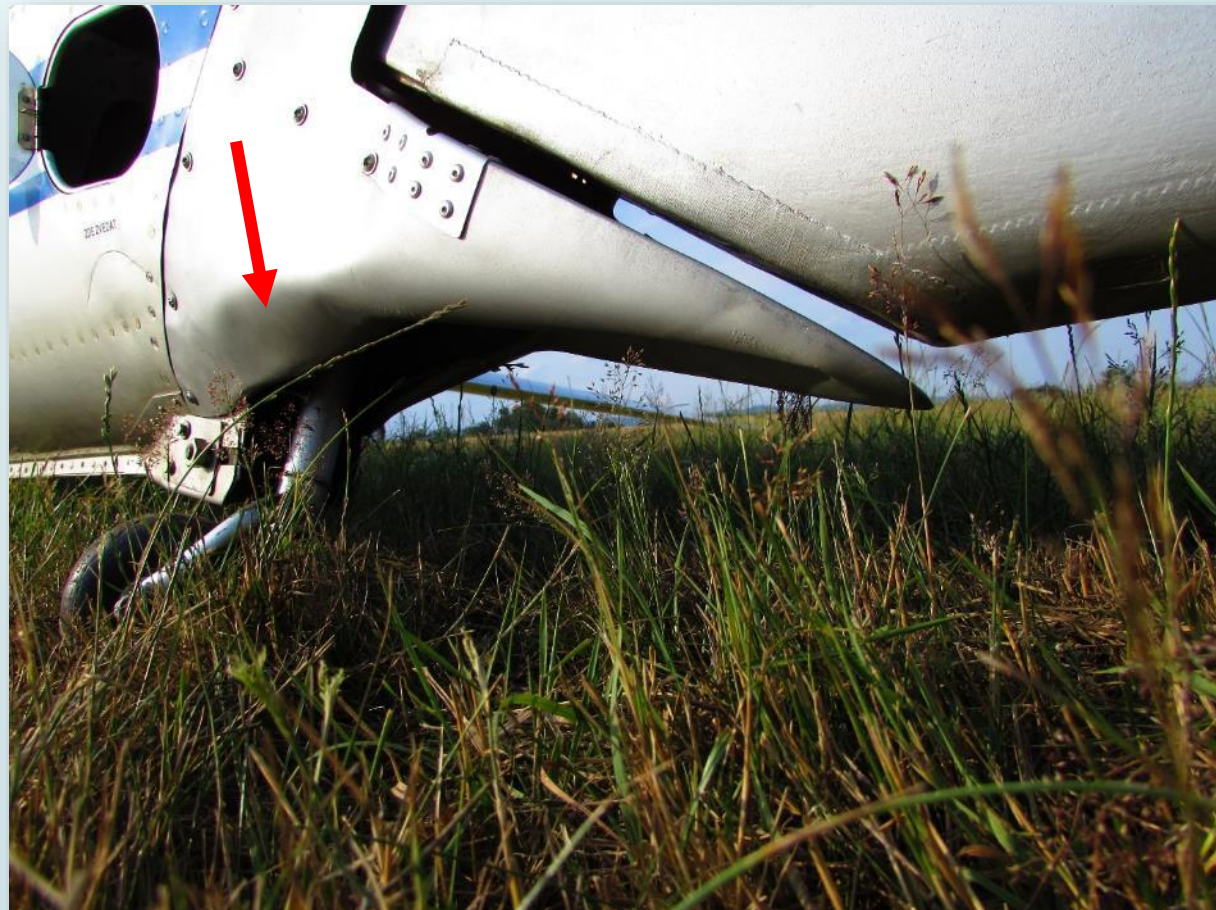
→ Poškozen byl konec trupu.

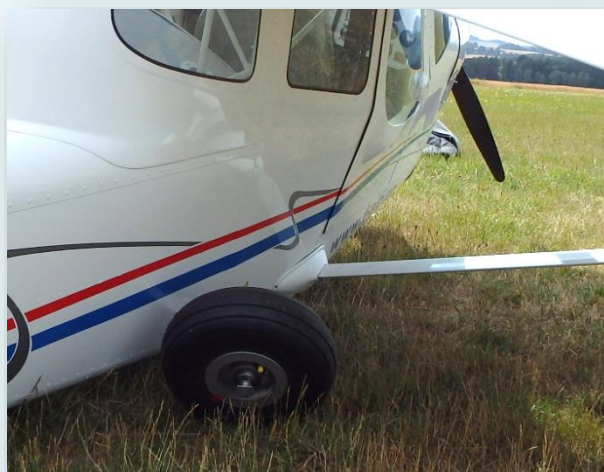
- Pilot s další osobou na palubě naplánoval s letounem P 92-JS letištní let, který i provedl.
- Po přistání, když letoun pojížděl, došlo k vylomení pravého hlavního podvozku.
- Nikdo nebyl zraněn.
- Událost šetří provozovatel, závěrečná zpráva zatím nebyla vydána.

Vylomený pravý hlavní podvozek

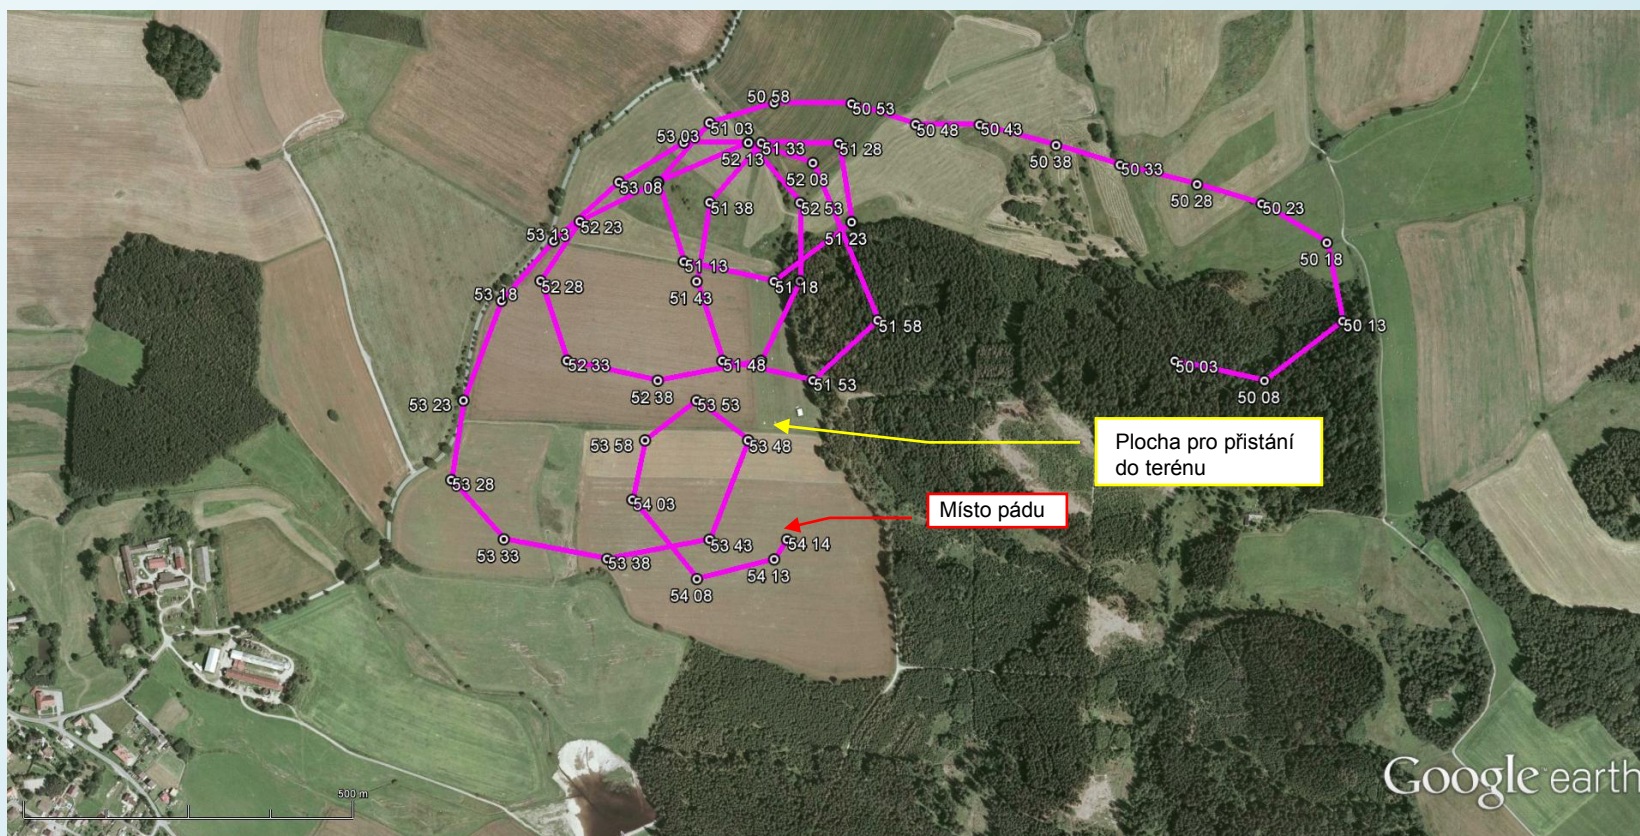
- ➔ Na konci zatáčky měl kluzák výšku 38 m AGL, rychlost 91,7 km·h⁻¹ a rychlost klesání -3,7 m·s⁻¹. Pilotka uvedla, že postupně vysunula aerodynamické brzdy a chtěla dotočit do směru přistání na plochu.
- ➔ Došlo však k pádu do vývrtky.

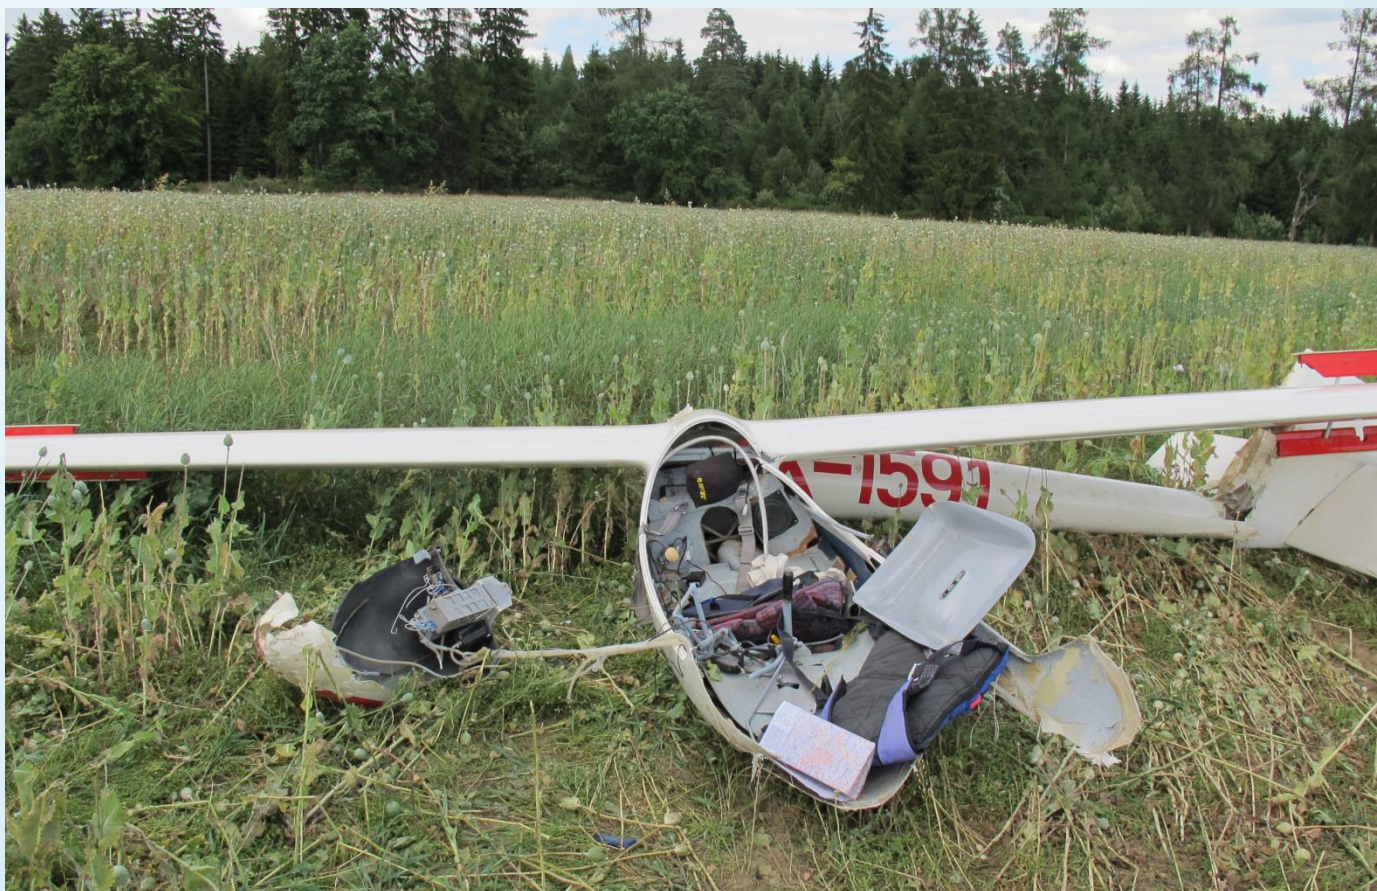
- Pilotka utrpěla při nárazu do země těžké zranění, kluzák byl zničen.
- Závěrečná zpráva je publikována na www.uzpln.cz.

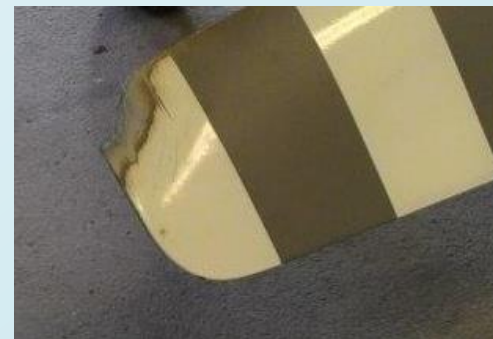
- Při výjezdu z travnaté RWY 23 došlo k najetí předního podvozku letounu do prohlubně vzniklé po zasypaných dírách světelné soustavy PAPI.
- Prohlubeň vznikla po třítydenních extrémních teplotách. Povrch byla zpevněn pouze přejezdem nákladního vozu po demontáži soustavy.
- Z důvodu hloubky nasypané zeminy cca 1 m došlo k následnému propadu horní vrstvy až o 18 cm.
- Denní kontrola dráhy v travnatém porostu tuto prohlubeň nezaznamenala.
- Došlo k poškození listů vrtule.

Poškození listů vrtule

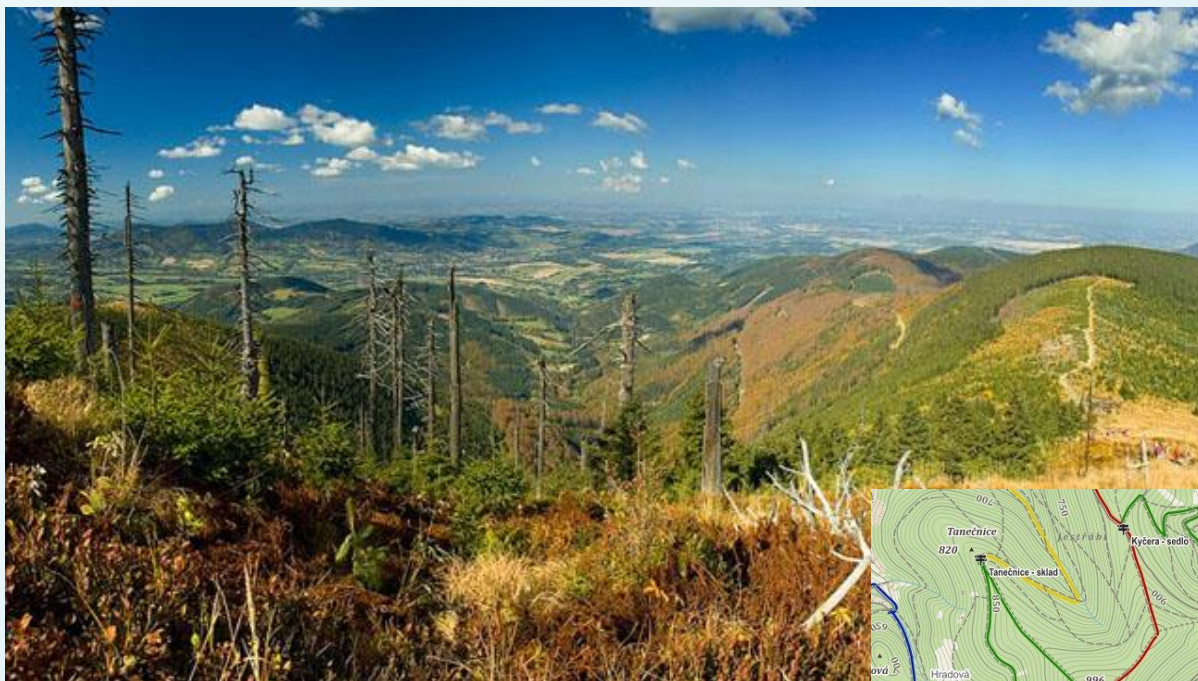
- Pilot podcenil přípravu k letu s ohledem relativní převýšení na plánované trati letu.
- Podcenil vliv povětrnostních podmínek na let nad hornatým terénem.
- Provedl část letu s jednomotorovým letadlem nad hornatou a zalesněnou oblastí bez vhodných ploch pro nouzové přistání.
- Po kontaktu letounu s překážkou došlo k poškození náběžné hrany levé a pravé poloviny křídla, poškození spodní strany pravé vztlakové klapky, poškození levé strany stabilizátoru a drobné poškození spodní strany trupu.

Poškození náběžné hrany křídla Z-43:

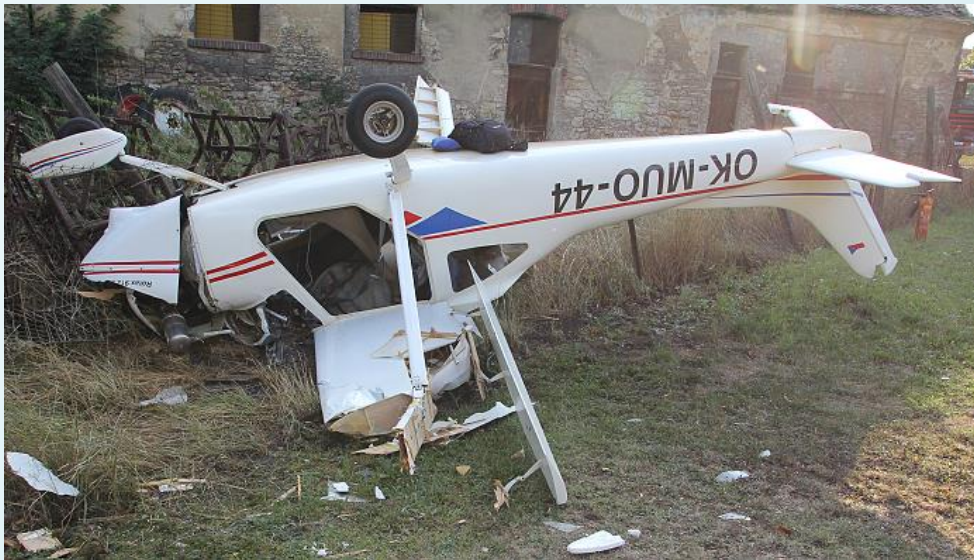
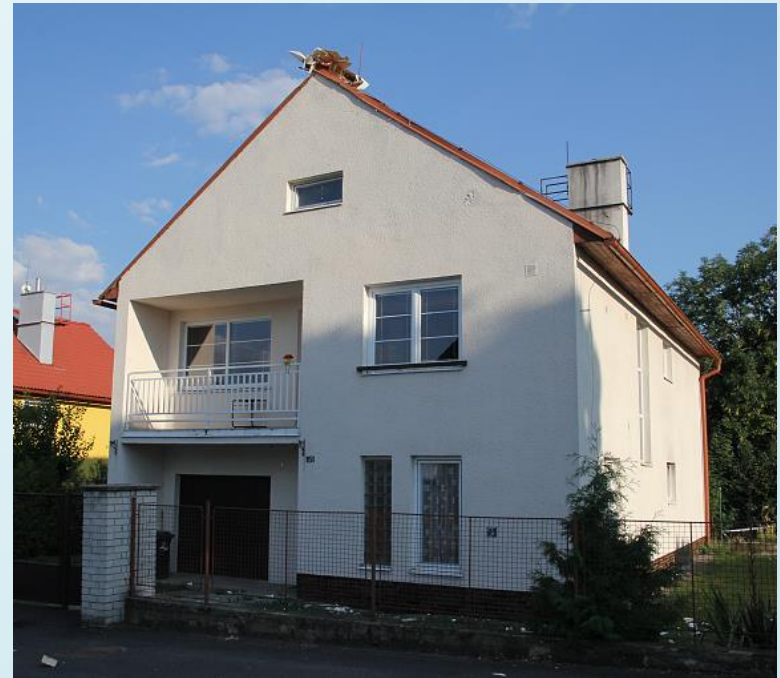
Letecká nehoda Skylane UL - pokračování

- ➔ Pilot ULL a cestující s leteckými kvalifikacemi provedli vzlet z bývalé plochy pro LCHČ u obce Lišťany, 7,5 km E obce Lipno.
- ➔ Při letu nad katastrem obce Lipno došlo k pádu ULL v pravém náklonu na malé výšce.
- ➔ Během pádu narazil do štítu a hřebenu střechy obytného domu v obci Lipno.
- ➔ Následně dopadl na okraj místní asfaltové komunikace.
- ➔ Pilot utrpěl smrtelné zranění, cestující byl těžce zraněn a k dnešnímu datu je stále hospitalizován v nemocnici.
- ➔ ULL byl zničen.

Trosky ULL a budova, do které narazil při pádu.

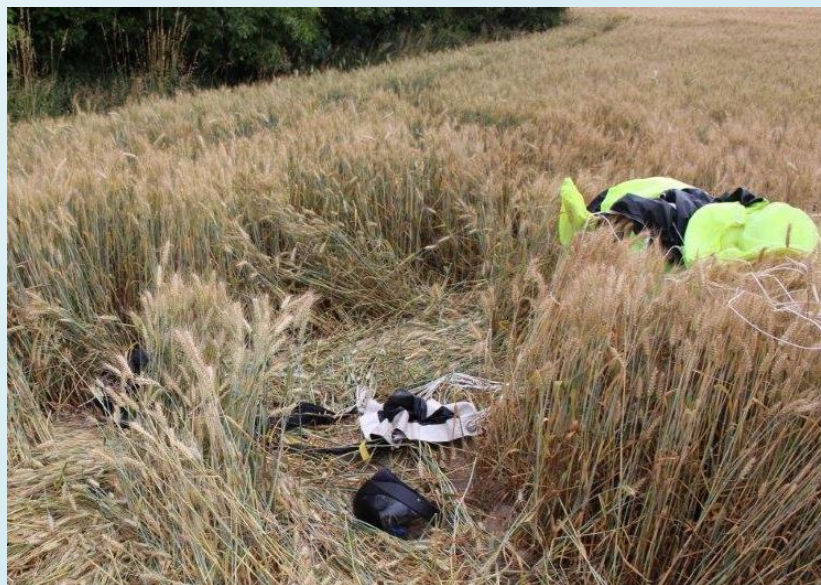
Parašutistická nehoda - pokračování

- Padák ihned po otevření, bez zjevných příčin, začal rotovat doprava a ve spirále klesal rychlostí 14-15 m/s.
- Parašutistka narazila rychlostí cca 14 m/s do země.
- Následkům zranění na místě podlehla.
- Příčinou bylo, že parašutistka neprovedla odhoz hlavního padáku ihned po vzniku kritické situace.
- Závěrečná zpráva byla zveřejněna na www.uzpln.cz.

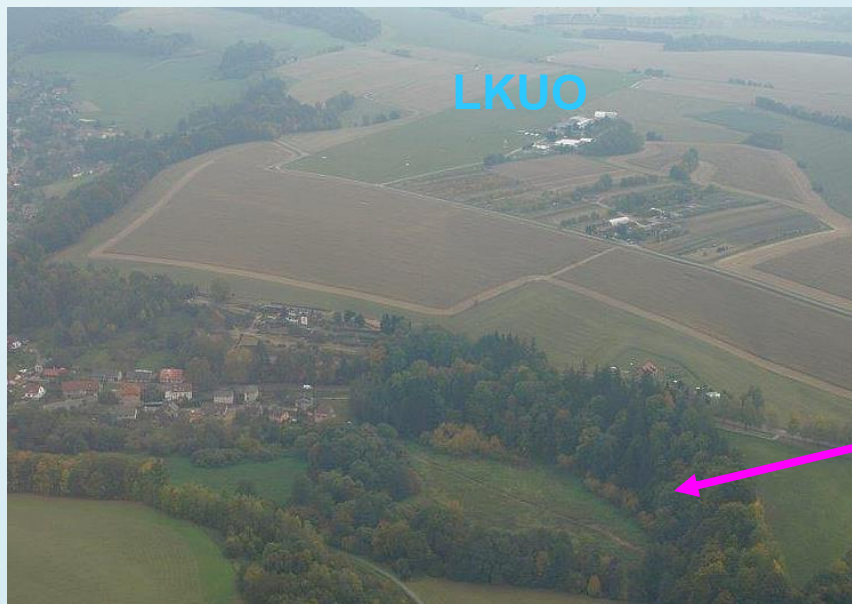
Místo dopadu parašutistky

- Bezvzládné tělo narazilo rychlostí cca 60 m/sec do koruny rozeklaného stromu.
- Při prvním kontaktu s kmenem stromu došlo k násilnému uvolnění hlavního a záložního padáku z obalového dílce a ke značnému poškození padákového postroje.
- Parašutistka byla nalezena zaklíněna mezi kmeny předmětného stromu. Utrpěla zranění neslučitelná se životem.

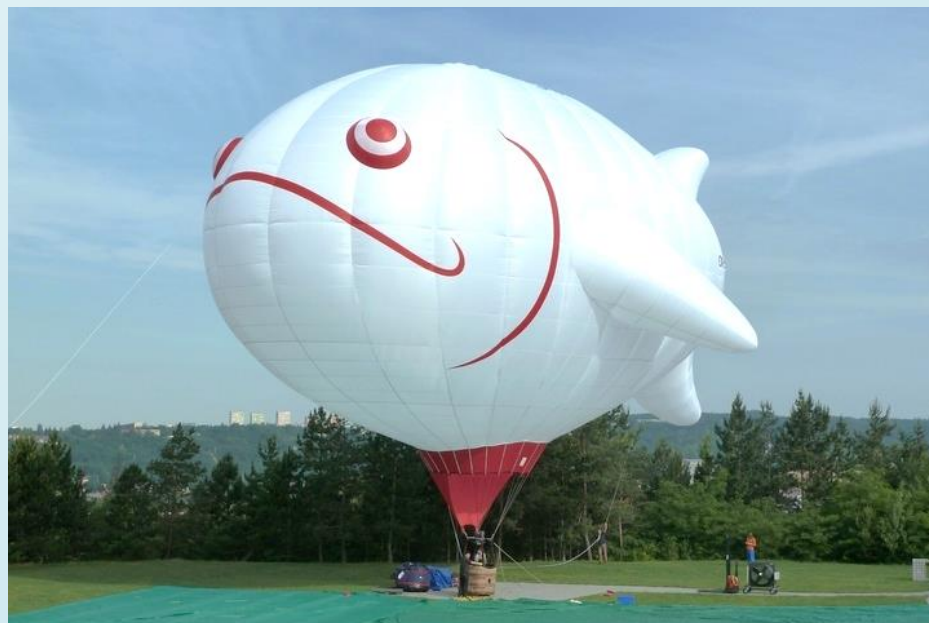
Ilustrační foto BB-S, OK-1209
(foto archiv výrobce)

- Pilot horkovzdušného balónu spoločne s dvoma cestujúcimi prováděl vyhlídkový let.
- Při přiblížení na přistání došlo ke kontaktu obalu balónu s drátou vysokého napětí.
- Obal balónu byl při kontaktu s vodiči poškozen.
- Posádka nebyla zraněna.
- Vážný incident šetří polští kolegové z PKBWL.

- V průběhu šetření bylo zjištěno že:
- Pilot horkovzdušného balónu provedl praktické periodické přezkoušení dne 6. 3. 2015, kdy měl platný pilotní průkaz.
- V den události měl platnou kvalifikaci do 31. 12. 2016, ale platnost průkazu mu končila dne 8. 4. 2015.

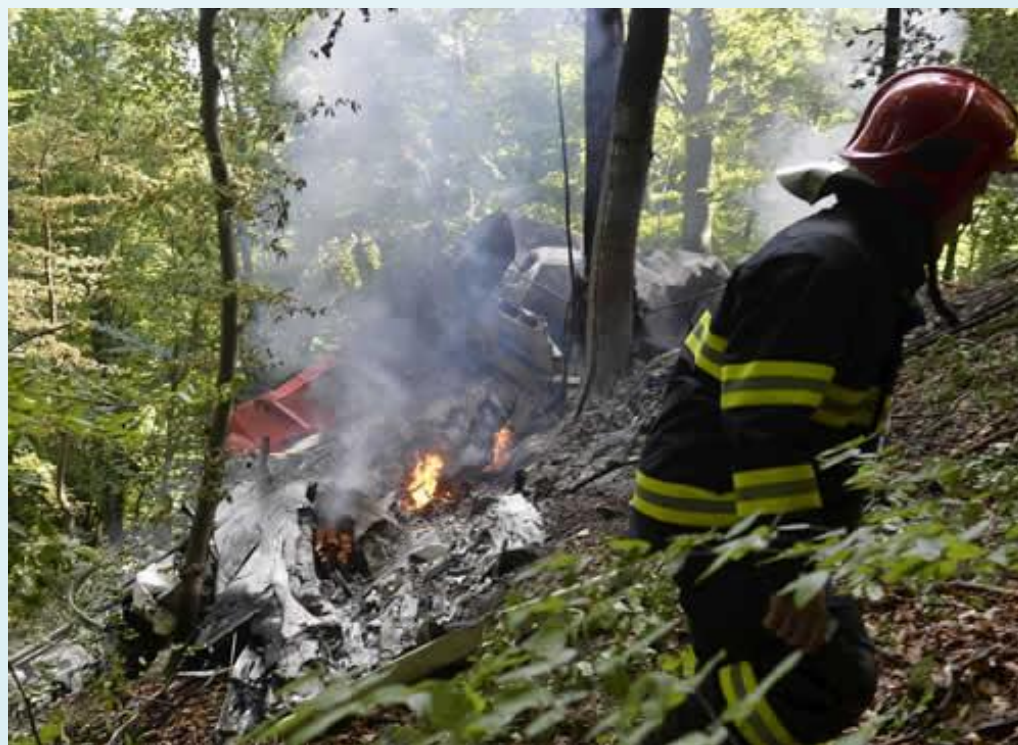
Letecká nehoda L-410 - pokračování

➔ Při šetření byla předběžně vyloučena technická příčina letecké nehody.
