CZ-08-523

ZÁVĚREČNÁ ZPRÁVA

**o odborném zjišťování příčin letecké nehody
SLZ ALLEGRO 2000 poznávací značky OK-KUA 20
u obce Hluboké Dvory
21. 10. 2008**

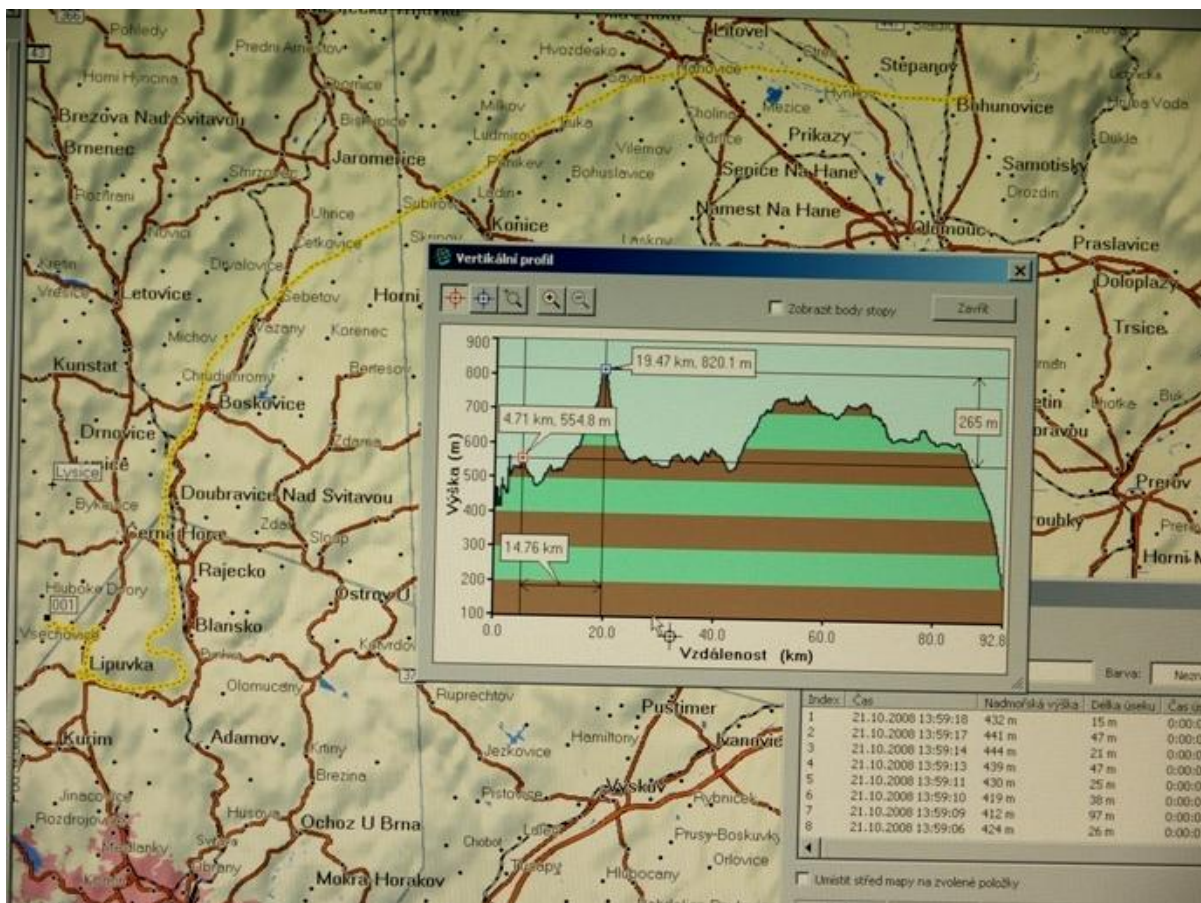
Čas začátku záznamu dat byl v 11:07:30 h. Zaznamenaný čas vzletu byl v 11:15:41 h. Po nastoupání let pokračoval ve výšce 600-750 m západním a jihozápadním směrem.

Záznam průběhu letu dle dat GPS

Po minutě obce Šubířov pilot zahájil klesání až na výšku 550 m. Zároveň změnil směr letu na jihozápad, směrem na obec Boskovice a dále údolím podél železniční trati a silnice č. 374 směrem na Blansko. V letu pokračoval na jih do prostoru obce Olešná, kde odbočil na západ. Nad obcí Lipůvka provedl levou zatáčku, kterou dotočil do

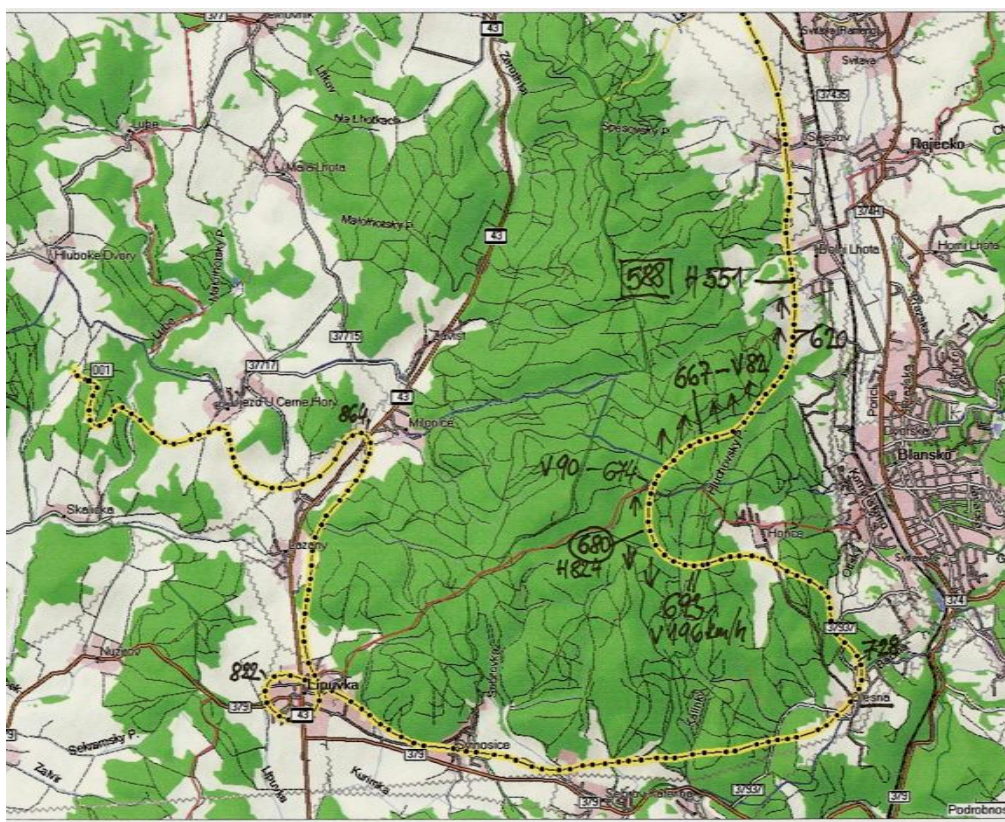
severního směru. Pak pokračoval vpravo od silnice č. 43 na Svitavy. Těsně na jižním okraji obce Milonice otočil ostrou zatáčku doleva o 180° a dále pravou zatáčkou letěl severozápadním směrem.

Zobrazení manévrů po trati Blansko – Lipůvka - Milonice

Na jižním okraji obce Újezd u Černé Hory se let SLZ stočil ostře doleva o 90°. Pak následovaly manévry střídavě vpravo a vlevo, se změnami výšky letu. V poslední minutě letu byla provedena čtyři stoupání a klesání s vybráním vždy v malé výšce nad terénem. Poslední stoupání bylo ukončeno na zaznamenané rychlosti 56 km/h a výšce 444 m. Následovalo klesání s rychlou změnou směru doprava o 327° a nárazem do terénu blízko obce Hluboké Dvory.

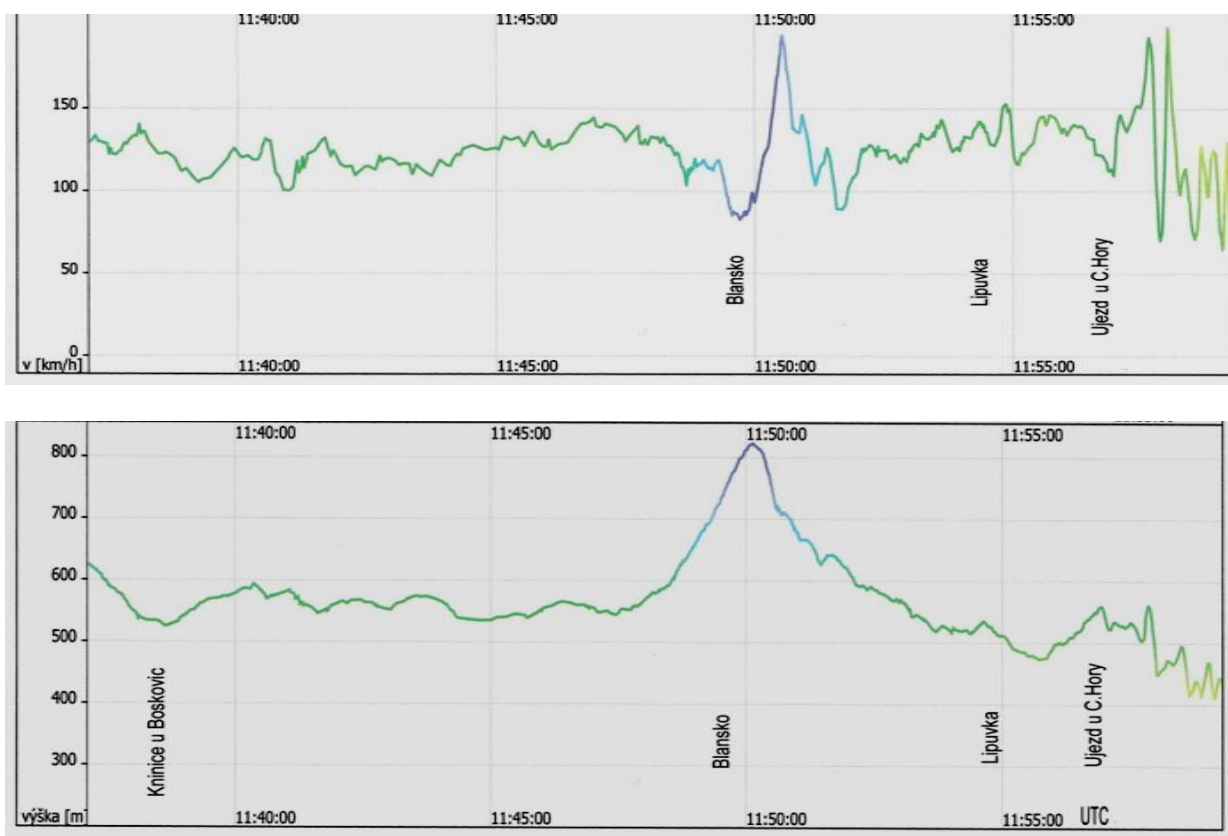
Grafický průběh rychlosti a výšky letu dle GPS

Z analýzy dat komise vyvodila, že vzlet byl proveden z RWY07 letiště Bohuňovice. Po vzletu pilot provedl levou zatáčku a letěl směrem na západ a poté se stočil směrem na jihozápad. Během letu pilot několikrát změnil směr a výšku letu. Manévry u obce Blansko, Lipůvka a Milotice s velkou pravděpodobností udržoval vizuální kontakt s terénem a snažil se dosáhnout plochy pro přistání u obce Lysice. Lze předpokládat, že pilot měl z hlediska vizuálního kontaktu s terénem let pod kontrolou až do prostoru jižně obce Újezd u Černé Hory. Trajektorie letu vedla proti stoupajícímu terénu a tím došlo ke zmenšení výšky SLZ nad terénem. V tomto úseku letu pilot několikrát zahájil stoupání ukončená na rychlostech blížících se pádovým a vybrání v malé výšce nad terénem. Poslední stoupání bylo ukončeno na rychlosti 56 km/h a výšce 444 m tj. cca 12 -15 m nad terénem místa LN.
