ÚSTAV PRO ODBORNÉ ZJIŠŤOVÁNÍ  
PŘÍČIN LETECKÝCH NEHOD  
Beranových 130  
199 01 PRAHA 99

CZ-10-144

# ZÁVĚREČNÁ ZPRÁVA

**o odborném zjišťování příčin letecké nehody  
letounu Cessna 150M poznávací značky OK-WWW  
u Javorníku  
dne 13. 5. 2010**

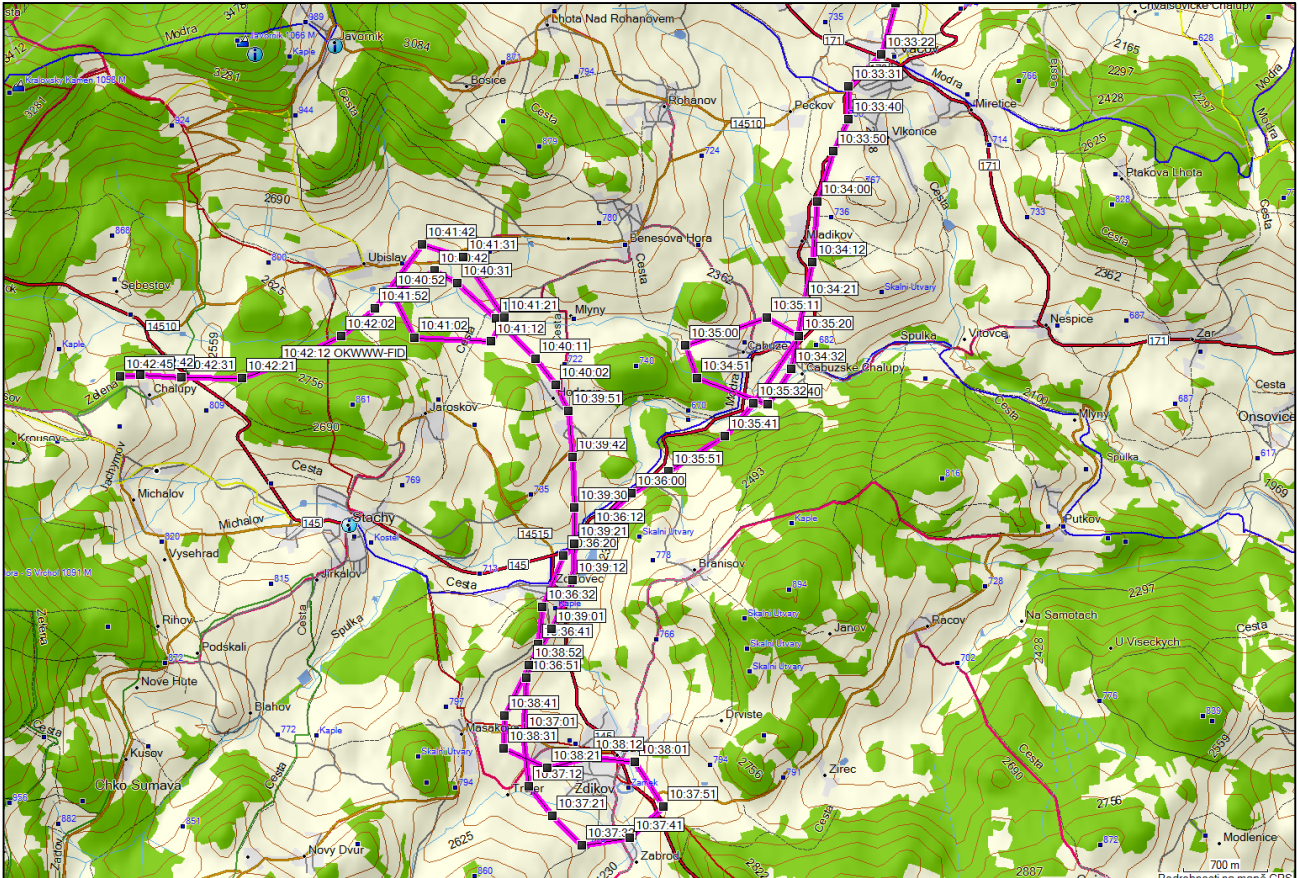
Obr. 1 Schéma trasy letu od Vacova do navázání komunikace s FID

postupně až do kurzu 315°. Letělo směrem k jižnímu úbočí vrcholu Javorníku, kde terén dosahuje převýšení asi 1 000 ft nad místem zahájení manévru.

V 10:40:34 letadlo zahájilo levou zatáčku o 360°. Když ji po asi 1 min 10 sec ukončilo v kurzu 230° pokračovalo dál v mírném zatáčení vpravo až do kurzu 260°.

Podle radarového záznamu, byl před navázání spojení mezi OKWWW a FID v uvedeném prostoru zobrazen symbol letu s kódem A7000 s vypnutým módem C, letící ve směru na západ traťovou rychlostí 80 kt. Letadlo letělo kurzem 260°, po trati, která vedla podél jižních svahů Javorníku a vrchu Královský Kámen (3 470 ft AMSL).

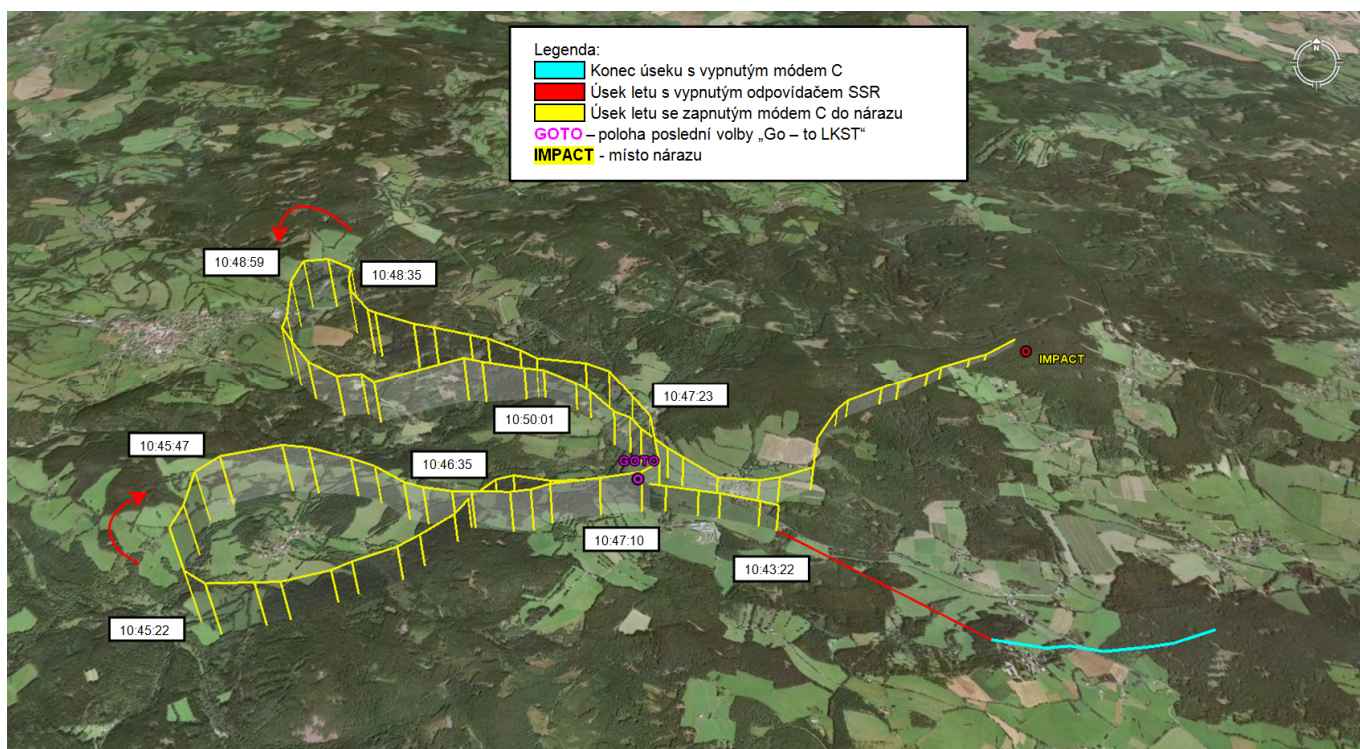
Obr. 2 Schéma trasy letu OKWWW od 10:43:22

Podle radarového záznamu z 10:46:50 letadlo zatočilo až do kurzu 110°, dosáhlo hladinu 3 700 ft AMSL a letělo traťovou rychlostí 70 kt. Potom mírně zatáčelo až do kurzu 080°. Od 10:47:11 letadlo však znovu zatáčelo vlevo, dosáhlo hladinu 3 800 ft AMSL a během 35 sec zatočilo až do kurzu 320°.

V 10:47:44 pilotka informovala o potížích: „...mám problém s tím natočit se natočit správný kurz, můžete nějak zjistit, jakým kurzem se nacházím?“ Letadlo přitom letělo kurzem 300° na hladině 3 800 ft AMSL a traťovou rychlostí 70 kt. FID použil měřicí vektor a oznámil kurz 300°. Pilotka kurz potvrdila a oznámila: „...já teda se pokusím nastavit správně kurz, stále platí těch, kolik jste říkal 095?“ FID předal nové doporučení - kurz 100°. Pilotka kurz potvrdila.

V 10:48:35 letadlo pak nejprve začalo zatáčet vpravo, ale vzápětí přešlo do ostré levé zatáčky, během níž sklesalo na hladinu 3 500 ft AMSL.

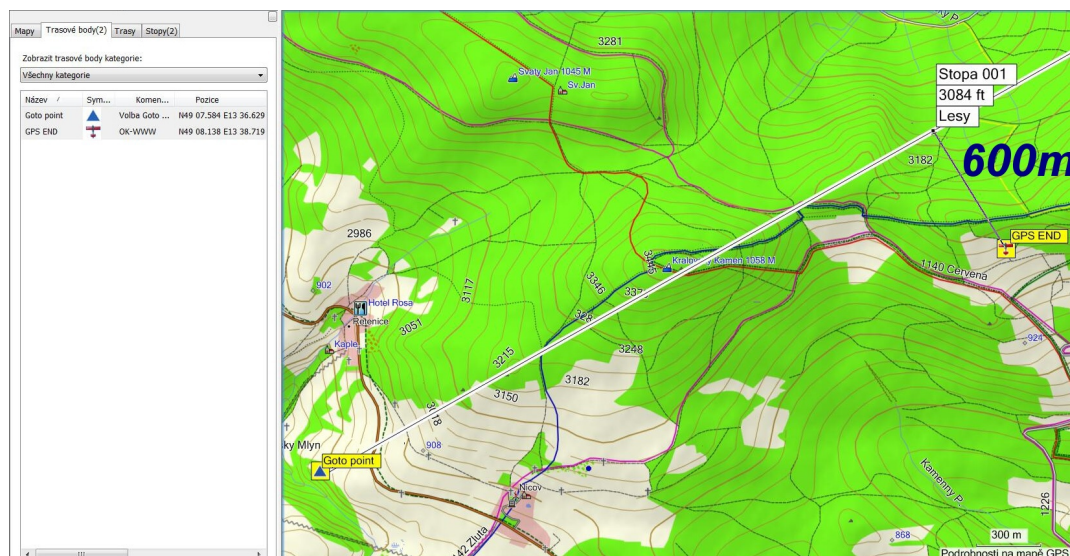
Obr. 4 Zákres bodů podle GPSMAP 296

- b) poslední zaznamenaná poloha letadla odpovídá souřadnici N 49°08.138', E013°38.719' (označena GPS END se symbolem letadla),
- c) místo posledního záznamu GPS bylo vzdáleno asi 3 km od místa navigační volby Go-to, nacházelo se s boční odchylkou 600 m od trati DTK v okolí nejvyšších vrcholů terénu, obrázek č. 4.

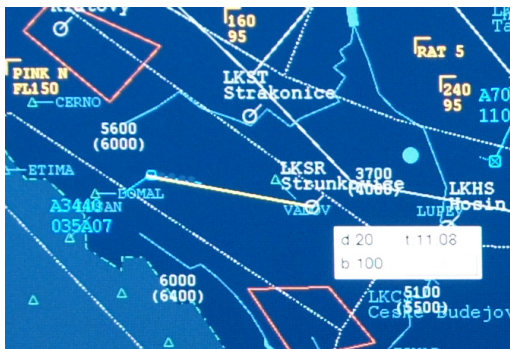
Obr. 8 Detail z 10:50:13

Když letadlo znovu zatočilo do východního směru, na přehledovém zobrazení byla v 10:50:01 u letu A3440 zobrazena hladina 3 500 ft AMSL a letělo kurzem 096°. Pilotka pak oznámila, že letí kurzem 100°, ale podle GPS by do LKST měla letět „*doprava*“. Podle vyhodnocení údajů HSI se ale letadlo nacházelo vpravo od trati k LKST. Je pravděpodobné, že pilotka porovnávala doporučení FID s údaji zobrazenými na GPS. Naznačuje to i její odpověď na doporučení FID „...*máte kurz přesně na Strakonice a kurz GPS kurz vychází na asi 102 podle radaru*“, kdy odpověděla: „*Ale já ted'ka podle své mapy mířím přímo na Vimperk*“, což přibližně odpovídalo letěné trati. Situace v 10:50:13 je na obrázku č. 8. Letadlo se podle radarového záznamu nacházelo velmi blízko polohy při poslední volbě „Go-to“ LKST.

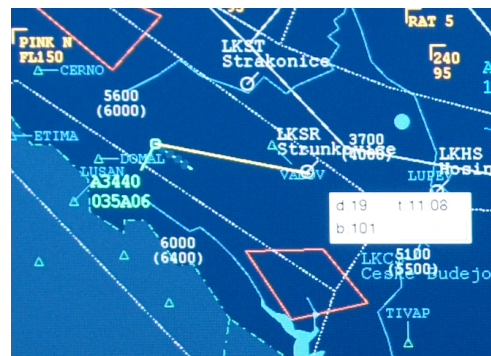
Obr. 9 Detail z 10:50:43

Podle radarového záznamu, když FID opět použil měřicí vektor k LKSR a vydal instrukci opravit kurz vlevo o 30°, letadlo ještě letělo v hladině 3 500 ft AMSL. Situace v 10:50:43 je na obrázku č. 9. Pilotka opravu kurzu o 30° doleva potvrdila v 10:51:03. Místo opravy o 30° ale pilotka zatočila až do kurzu 040° - do směru přímo proti zalesněnému svahu hřebene Královský kámen - Javorník a pak, o 5 sec později, začala zatáčet zpět.
