Čj. CZ 12-067

# ZÁVĚREČNÁ ZPRÁVA

**o odborném zjišťování příčin letecké nehody  
kluzáku typu K 7, poznávací značky OK-1628  
na letišti Polička dne 9.4.2012**

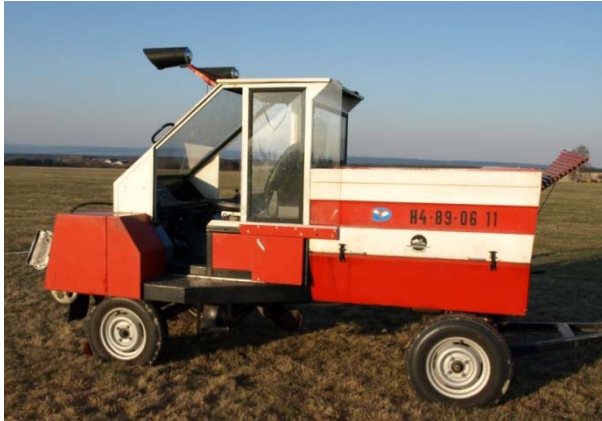
Naviják typu H-4 Herkules

Naviják byl po nehodě zkontrolován a bylo zjištěno, že motor pohonu nelze nastartovat. Nádrž byla naplněna motorovou naftou na cca  $\frac{1}{4}$  objemu. V čističi paliva nebyly nalezeny významné úsady, které by bránily průchodu nafty skrze čistič. Páka nouzového vypnutí motoru navijáku byla v horní poloze a v této poloze byla fixována tenkou textilní šňůrou. Po několikanásobném odvzdušnění palivového systému motoru se podařilo motor nastartovat. Motor potom reagoval na pohyb ovládací páky a dosáhl normálních provozních parametrů.

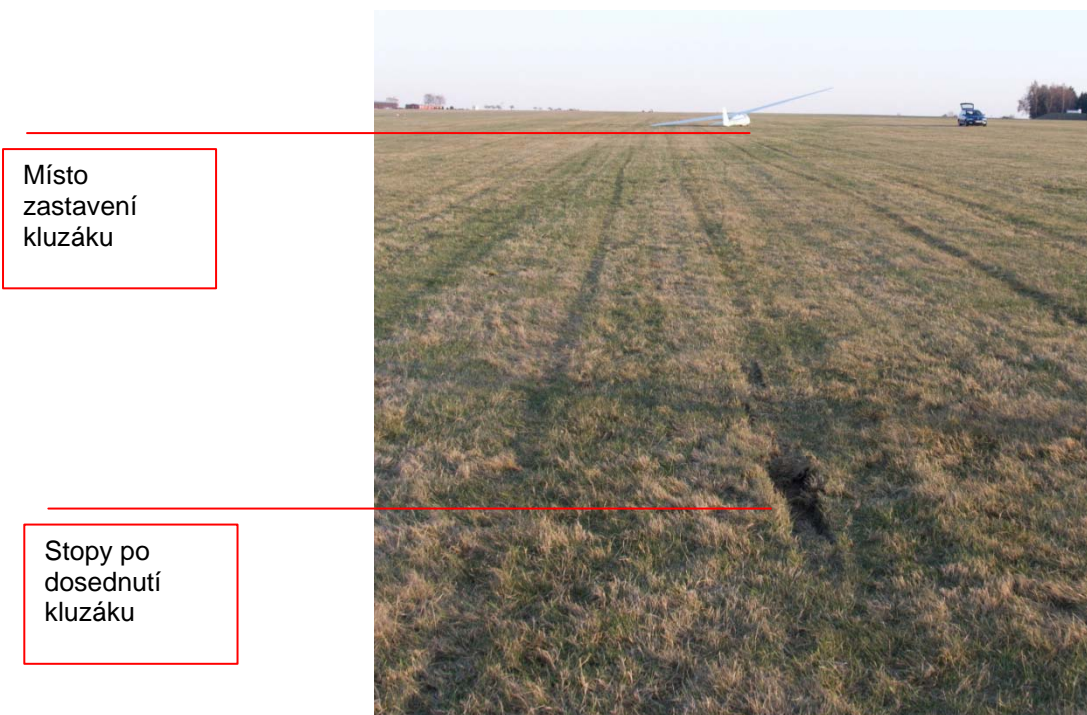
Situační plánek místa letecké nehody

Místo nehody se nacházelo ve vzdálenosti 500 m od THR RWY15. Asi 400 m od místa zahájení vzletu byly stopy po dosednutí kluzáku, kluzák se zastavil po dalších 94 m. Před kluzákem směřovala do kurzu 194°. Vlevo asi 5-10 m od místa dotyku kluzáku se nacházel konec vlečného lana s padáčkem. Páka ovládání zámku vlečného lana byla v poloze „Lano odpojeno“. Údaje přístrojů v kabině byly v základních polohách. Výškoměr v přední kabině byl nastaven na tlak 1013 mbar a ukazoval výšku 600 m, výškoměr v zadní kabině byl nastaven na tlak 950 mbar a ukazoval výšku 0 m.
