CZ-11-405

ZÁVĚREČNÁ ZPRÁVA

**o odborném zjišťování příčin letecké nehody
motorového padákového kluzáku AXIS Pluto Medium
poznávací značky OK-QGP 20
u letiště Stichovice
dne 31. 8. 2011**

Praha
prosinec 2011

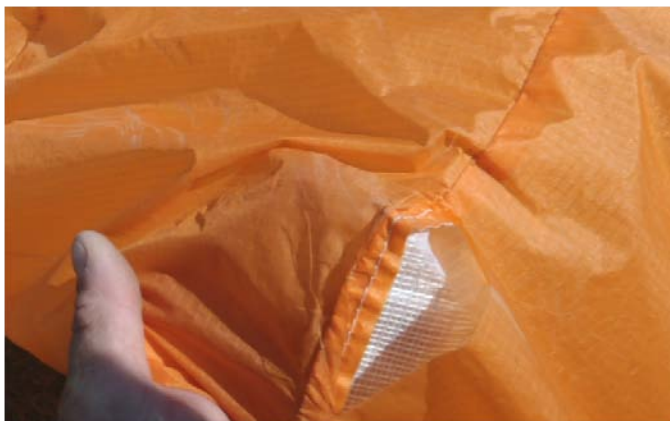
Padákový kluzák byl po nehodě prohlédnut komisí ÚZPLN s cílem technickou kontrolou ověřit stav a na základě nálezu stanovit možnou příčinu setrvání ve spirále. Technický stav byl velmi dobrý. Na horní straně měl cca 5 cm trhlinu, na levé „A“ šňůře byl natržený oplet. Padákový kluzák byl letuschopný. Délka řídicích šňůr byla správná. Z uvedeného lze dovodit, že funkce zůstaly zachovány a pilot mohl padákový kluzák řídit. Stav padákového kluzáku je na obr. 2.

Drobná poškození šňůry a vrchlíku PK
