# ZÁVĚREČNÁ ZPRÁVA

**o odborném zjišťování příčin vážného incidentu  
letadla ATR 42 - 500 poznávací značky OK - JFJ  
na LKPR dne 31. 10. 2012**

Provozovatel: České aerolinie, a.s.  
Výrobce a model letadla: Avions de Transport Régional, ATR 42 - 500  
Poznávací značka: OK - JFJ  
Místo: Prostor TRA70, FIR Praha  
Datum a čas: 31. 10. 2012, 10:40 (všechny časy jsou UTC)

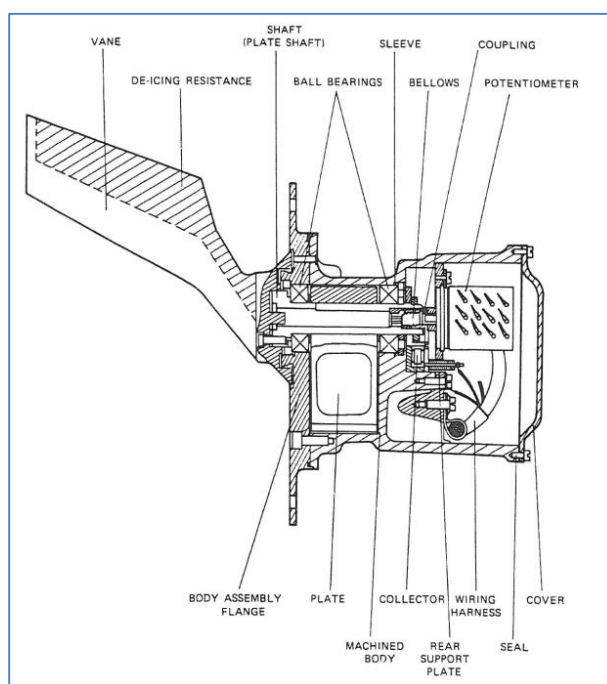
Obr. 3 Řez snímačem úhlů náběhu

Oba snímače AOA p/n C16363AAA (s/n 788 a s/n 2246) byly demontovány z letadla a předány výrobcí a opravci - firmě Thales Avionics S.A. Firma Thales Avionics S.A. byla požádána o vyjádření se ke zjištěnému stavu snímačů a vydala „Teardown report“. Ve zprávě bylo uvedeno, že byla provedena jejich úplná demontáž a že během demontáže nebyla pozorována žádná vada na těsnění snímačů. Uvnitř kuličkového ložiska osy křidélek snímačů byla nalezena koroze. Její vznik je spojován se zjištěnou přítomností vody uvnitř snímačů AOA. Koroze způsobila zvýšení hodnoty síly potřebné k otáčení křidélek snímačů. Naměřená hodnota síly byla 0,12 N namísto povolené hodnoty 0,03 N. Naměřená hodnota ohmického odporu topného tělesa odmrazování snímače byla mimo toleranci.

V rámci hlášení o provozuschopnosti byl výrobce letadla informován o vzniklém problému. Výrobce provedl analýzu dat DFDR z posledních tří letů před událostí, z čehož dva lety (6. 10. a 21. 10. 2013), které vyhodnotil, byly provedeny před přelakováním letadla. Dále zjistil, že během prvního letu po přelakování letadla (28. 10. 2013) došlo k zablokování obou snímačů AOA, podobně jako nastalo zablokování snímačů AOA při kritickém zkušebním letu (31. 10. 2013). Výrobce ve své zprávě (Technical Directorate Technical Note, Identification: DT/F-522/13) uvedl, že snímače AOA byly kontaminovány rozprášenými částicemi vody při čištění letadla před nebo po přelakování.

Zaznamenané údaje obou snímačů AOA vykazovaly neměnné hodnoty od střední fáze stoupání až po střední fázi klesání. Skutečnost, že snímače indikovaly správně během vzletu, počátečního stoupání, závěrečného sestupu a přistání ukazuje na to, že nejpravděpodobnější příčinou bylo dočasné zablokování snímačů. Vzhledem k tomu, že oba snímače vykazují podobné chování téměř ve stejnou dobu, je velmi pravděpodobné, že příčinu tohoto zablokování je nutné hledat ve spojitosti s fází letu, kdy dochází k poklesu hodnot teploty vnějšího prostředí pod bod mrazu.

- a) CSAT a provozovatel letadla ČSA a.s. přijaly okamžité opatření:
  - do Manuálu pro provádění nátěrů letadel (Repainting Technical Conditions) byla zapracována povinnost zakrytí snímačů AOA před zahájením mytí tlakovou vodou v souladu s níže uvedeným obrázkem.
