# ZÁVĚREČNÁ ZPRÁVA

**o odborném zjišťování příčin letecké nehody  
letounu Z 526 F poznávací značky OK-CRA  
LKCH  
26. 7. 2014**

Praha  
říjen 2014

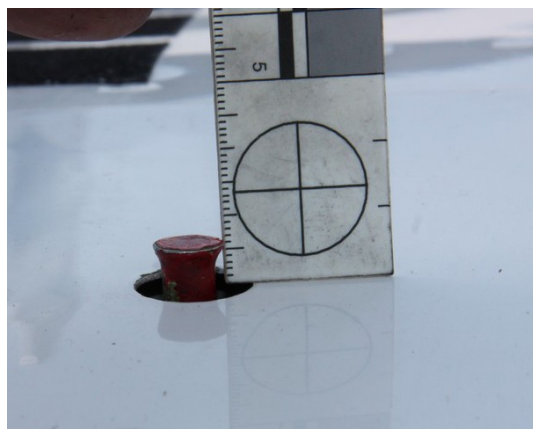
Detail polohy vysunutí mechanického ukazatele levého podvozku

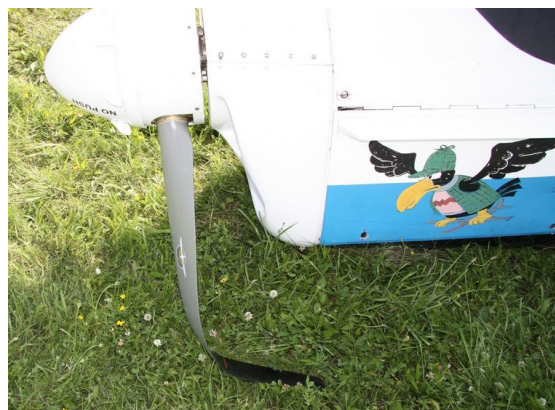
Poškození obou listů vrtule vzniklo, když letoun dosedl na téměř zatažený hlavní podvozek a listy narazily do země. Poškození odpovídala pohybu letounu po zemi.

Poškození listů vrtule
