CZ-11-264

ZÁVĚREČNÁ ZPRÁVA

**o odborném zjišťování příčin letecké nehody
kluzáku G 102 ASTIR CS 77
poznávací značky OK-7693
Kuřim
dne 16. 7. 2011**

Praha
srpen 2011

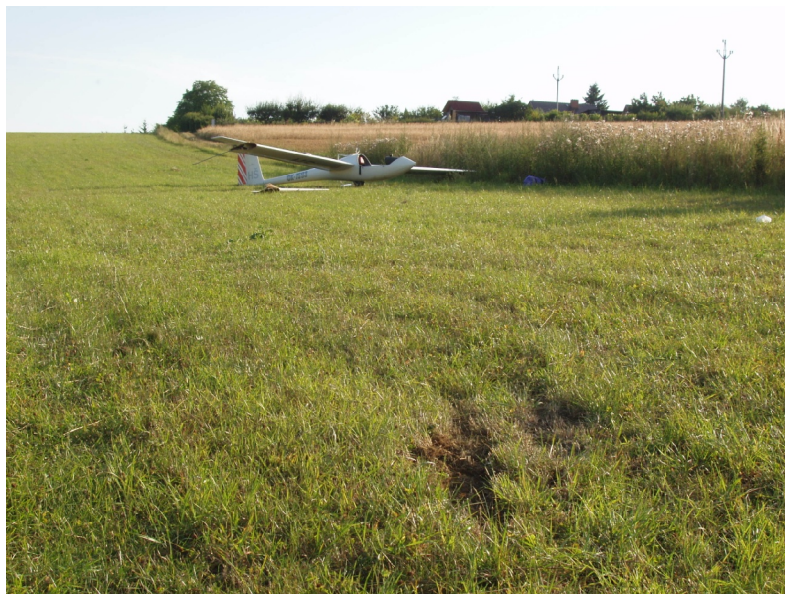
Kluzák byl poškozen působením sil v důsledku nárazu do země. Pravá polovina křídla se ulomila v místě kořenového žebra křídélka. Překryt kabiny byl roztříštěn.

Kluzák byl po nehodě prohlédnut oprávněným technikem údržby s cílem stanovit rozsah poškození. Stav na místě letecké nehody kluzáku je na obr. 1.

Kluzák měl v důsledku nárazu trupu do země poškozenou konstrukci přední části trupu. Rám kabiny byl poškozen a sklo překrytu pilotního prostoru bylo roztržštěné. Potah centroplánu a skořepina v zadní části trupu v oblasti před náběžnou hranou kýlové plochy byly poškozeny. Pravá polovina křídla se ulomila v místě kořenového žebra křídélka. Potah vodorovné ocasní plochy byl zvlněný ve střední části, hlavní závěs VOP na kýlu byl zničený, řízení VOP bylo poškozeno. Ostruha byla zničena
