Slutrapport RL 2015:03

Allvarligt tillbud vid Norrtälje flygplats den 3 april 2014 med flygplanet SE-KSG av modellen Piper PA28-181 opererat av en privatperson.

Diariernr L-45/14

2015-03-16

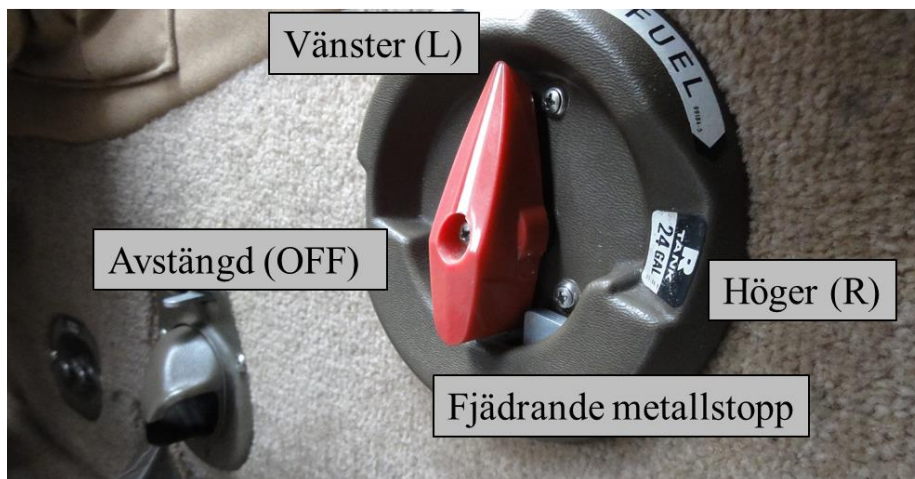
Figur 3. Tankväljare från en annan PA28.

I de fall man behöver stänga av bränsletillförseln kan vredet vridas till läget "OFF". Läget uppnås genom att man vrider moturs från "L" (vänster) samt utför en manöver under vilken det fjädrande metallstoppet trycks ner och därigenom medger passage av det röda vredets nedre klack. I normalfallet ska metallstoppet förhindra att vredet oavsiktligt ställs i läge "OFF" – det ska inte vara möjligt att komma förbi läge "L" utan att ha tryckt ner metallstoppet.
