## *Slutrapport RL 2018:06*

**Olycka vid Vallentuna flygplats,  
Stockholms län den 7 juli 2017 med flyg-  
planet SE-FDE av modellen Piper  
PA-28-140, opererat av en privatperson.**

Diariernr L-76/17

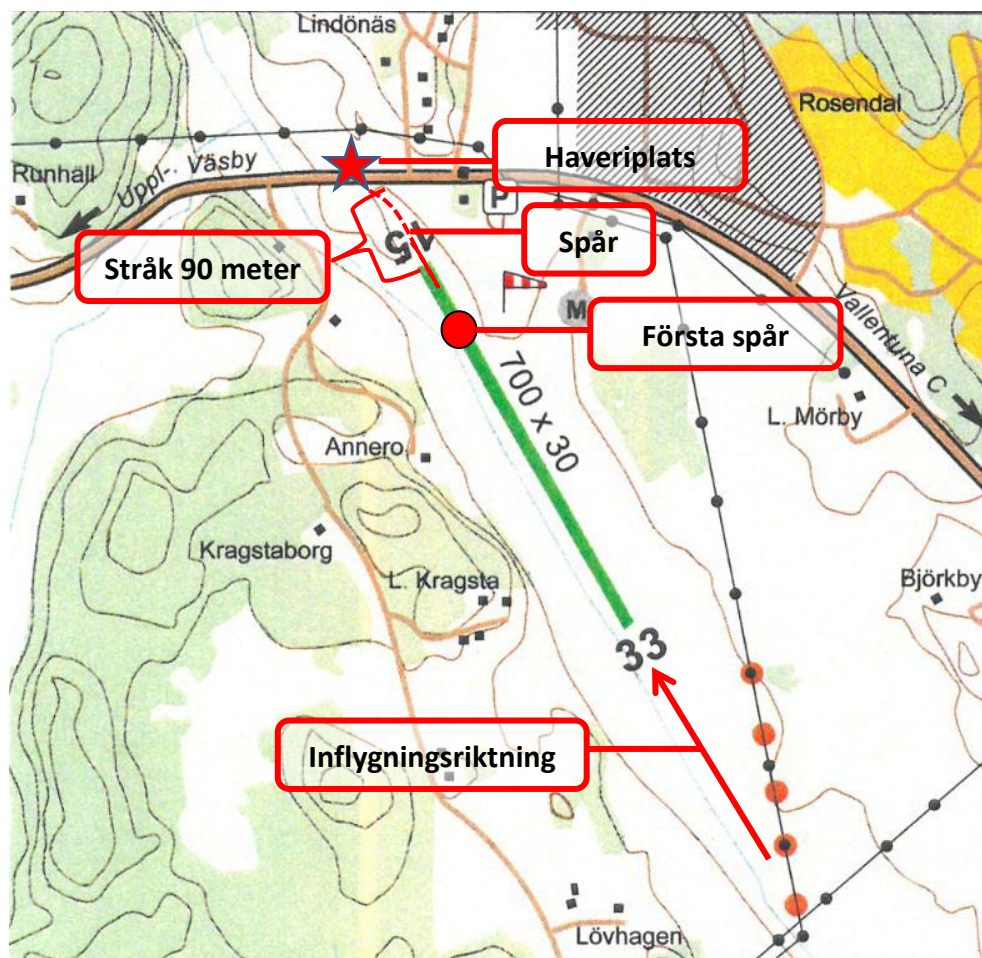
Figur 1. Vallentuna flygplats med inflygningsriktning och haveriplats. Källa: KSAB

En trafikerad väg (länsväg 268) går 90 meter norr om banan. Flygplatsens stråk sträcker sig fram till vägen. Det finns kraftledningar både norr och söder om banan. Kraftledningen i norr är belägen cirka 170 meter från banslutet (se figur 1).
