## *Slutrapport RL 2014:15*

**Allvarligt tillbud vid Härkeberga den 12 oktober 2013 med flygplanet SE-FIO av typen SAAB MFI 15 och en flygskärm av typen Ozone Mojo.**

Diariernr L-145/13

2014-10-09

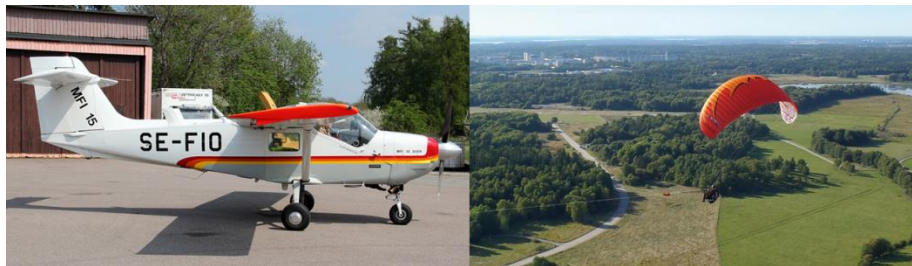
Strax därefter påbörjades vinschning av en skärmflygare från Härkeberga. Platsen ligger utmed den färdväg mellan Sundbro och Johannisberg vilken flygplanet flög. Flygplanet och en flygskärm visas i figur 1.

Figur 1. SE-F10, foto Hans Spritt, samt en flygskärm, foto Skärmflygförbundet.

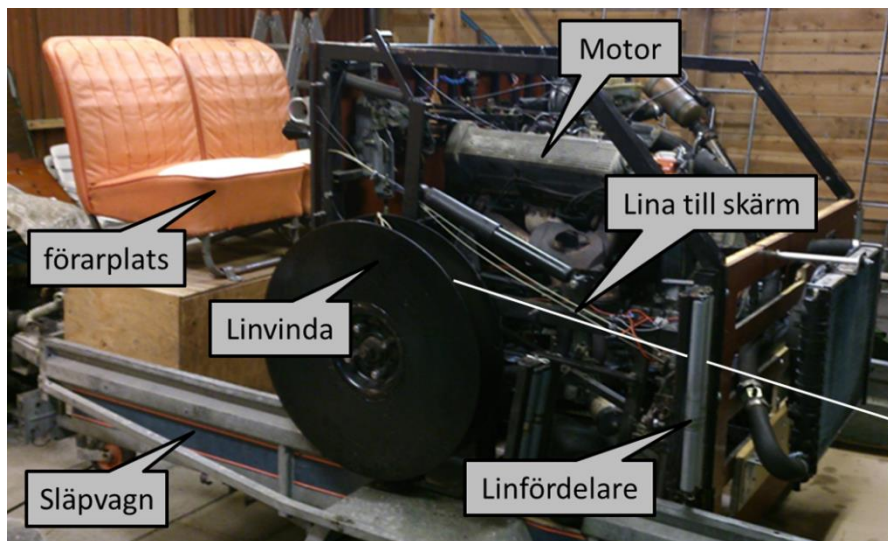
Vinschanordningen var flyttbar men används stationärt vid Härkeberga. Ett vinschteam består av två personer, en vinschförare och en person som hjälper skärmflygaren under start. De två står i radiokontakt med varandra. En vinschlina är normalt 400 meter lång. I extremfall kan längden uppgå till 600 meter. Linan är tillverkad av nylon.

Figur 3. Portabel vinschanordning.
