Slutrapport RM 2018:02

Allvarligt tillbud på Luleå/Kallax flygplats den 8 juni 2017 med ett militärt skolflygplan av modellen SK 60A, opererat av Försvarsmakten.

Diariern M-15/17

2018-02-28

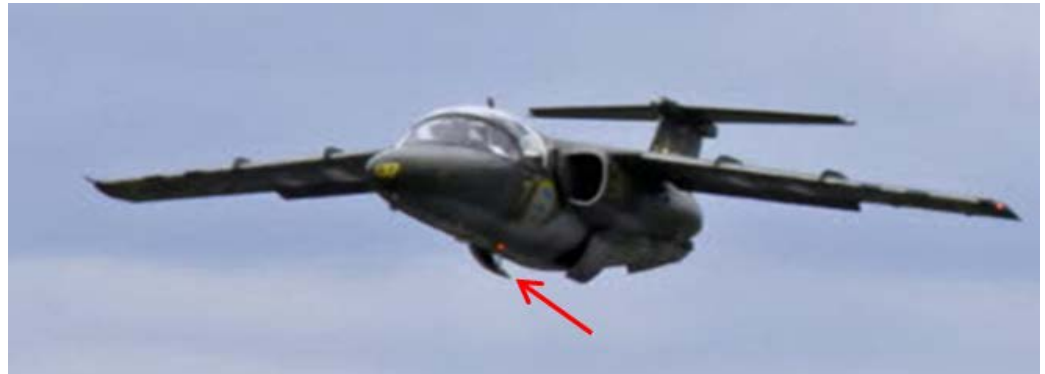
Figur 8. Utfällning av landställ SK 60, luckorna för huvudställen har börjat öppna sig. Foto: Försvarsmakten.

Huvudställen har en lucka som är mekaniskt kopplad till stället. Vid utfällning av landställ öppnar sig luckorna lite innan huvudställen kommer ut, detta på grund av den mekaniska kopplingen till landställsbenet (se figur 8).

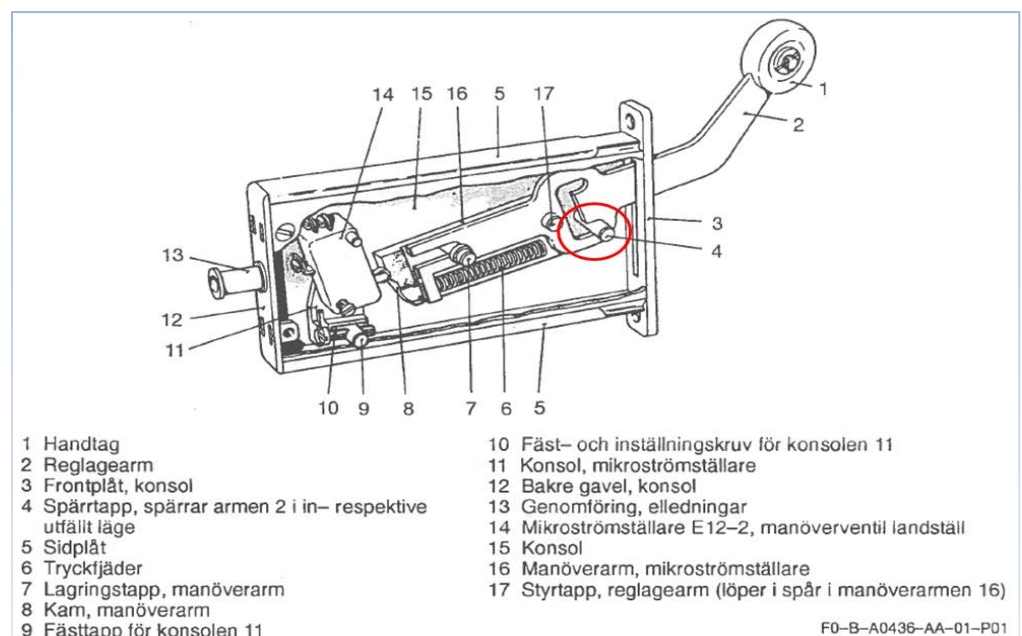
Figur 9. Skiss av landställsreglage i genomskärning. Spärrtappens låsning i reglagearmen är markerad med en röd ring.

I in- respektive utfällt läge spärras reglagespaken av en spärrtapp (nr 4 i figur 9). Vid omställning av spaken från in- till utfällt läge eller vice versa dras spaken först ur sitt spärrläge, varefter den förs till motsatta ändläget där den automatiskt spärras när spaken släpps. Reglagearmen är fjäderbelastad genom en tryckfjäder (6).

Vid omställning vrids manöverarmen (16), som är lagrad på tappen (7) och rörligt infäst vid reglagearmen (2). Kammen (8) kommer då påverka mikroströmställaren (14), varvid strömmen sluts till motsvarande elmagnet i manöverventilen för landställskretsen som läget på spaken anger.

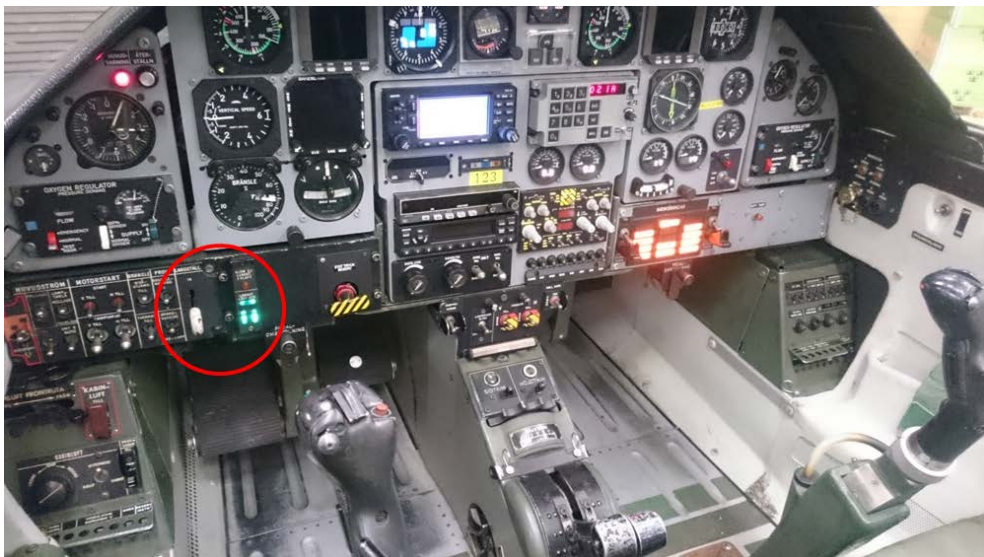
Figur 10. Placering av landställsreglage och landställsindikering i kabinen.

Landställsindikeringen och landställsreglaget är placerade längst ner på instrumentpanelen framför vänster förarplats (se figur 10). Indikeringen består av tre indikeringsfönster med två lampor i varje, ”sex gröna”. Varje fönster representerar ett landställ. En mikroströmbrytare sitter monterad på varje landställ för indikeringen i kabinen.

Ovanför landställsindikeringen sitter det en orange indikeringslampa med tillhörande text ”GLÖM EJ LANDST. O KLAFF”. Denna har som funktion att genom att blinka med orange ljus påkalla pilotens uppmärksamhet på att något av landställerna inte är utfällt och låst när klaffen är i utfällt läge inför landning. Någon audiell varning kopplat till landställsfunktionen finns däremot inte.
