# **Rapport final de la Commission fédérale d'enquête sur les accidents d'aviation**

de l'avion Piper PA-28 RT-201 HB-PDN

survenu le 28 mai 1981

à Lausanne-Vidy/VD

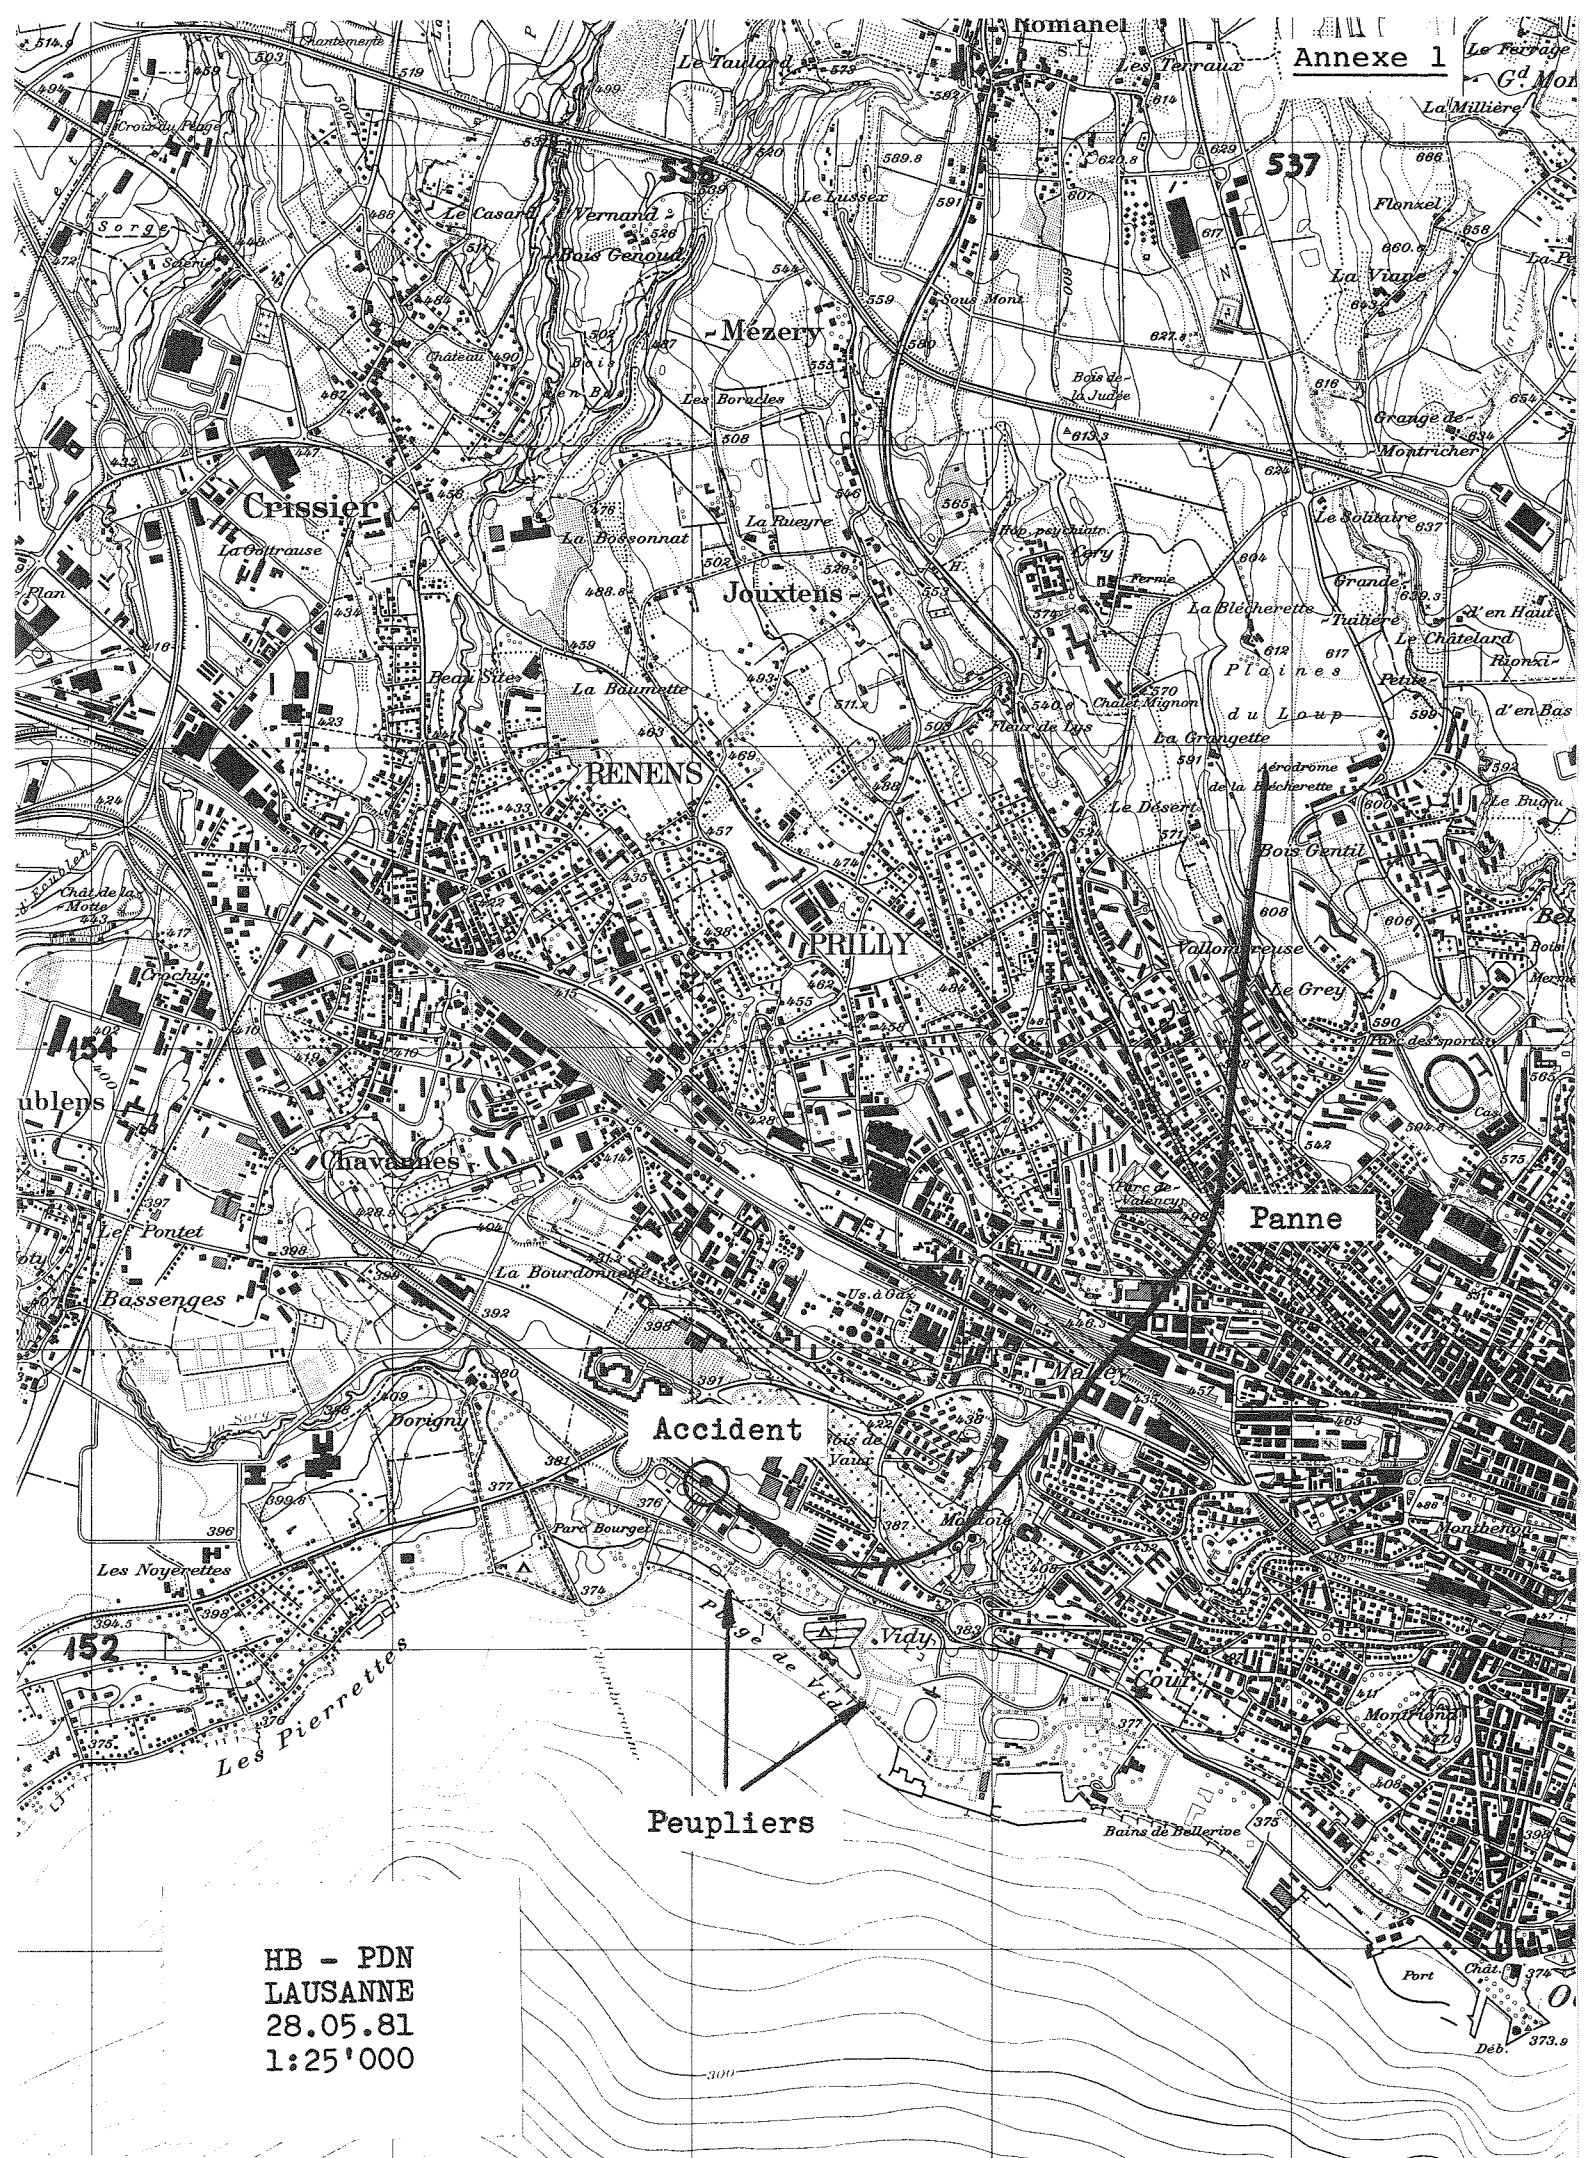
Ein unzweckmässiges Sicherungsverfahren hatte zum Versagen des Kraftstoffreglers geführt, worauf die Motorpanne eintrat.

Service-Bulletin Bendix RS 68/2 effectué correctement
