# **Schlussbericht der Eidgenössischen Flugunfall-Untersuchungskommission**

des Motorseglers ASW 20L TOP, HB-2212  
vom 21. August 1992  
in Samedan/GR

**Untersuchungen an Schnellverschlüssen vom Typ "Hotellier"**

IFL - IB 92-12

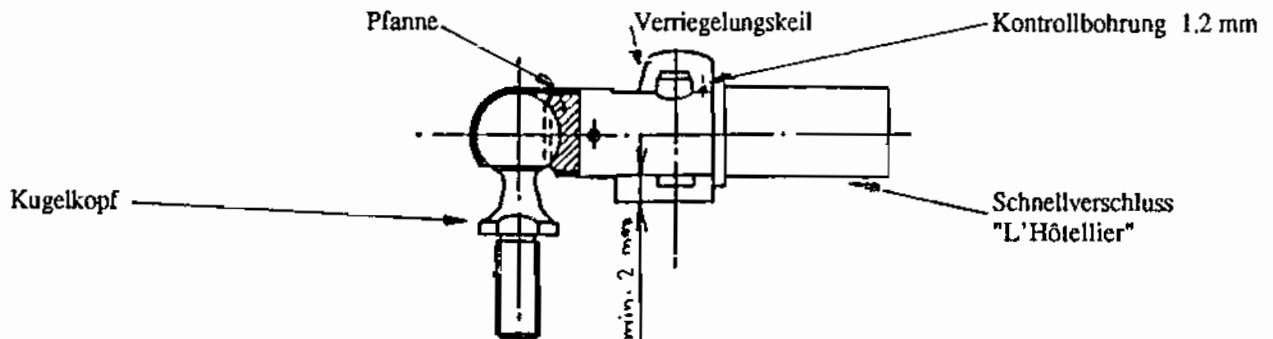
Ungesicherte Schnellverschlüsse können sich im Betrieb selbsttätig öffnen.

4. Durch Zugprobe an der Schnellverbindung korrekte Montage überprüfen.

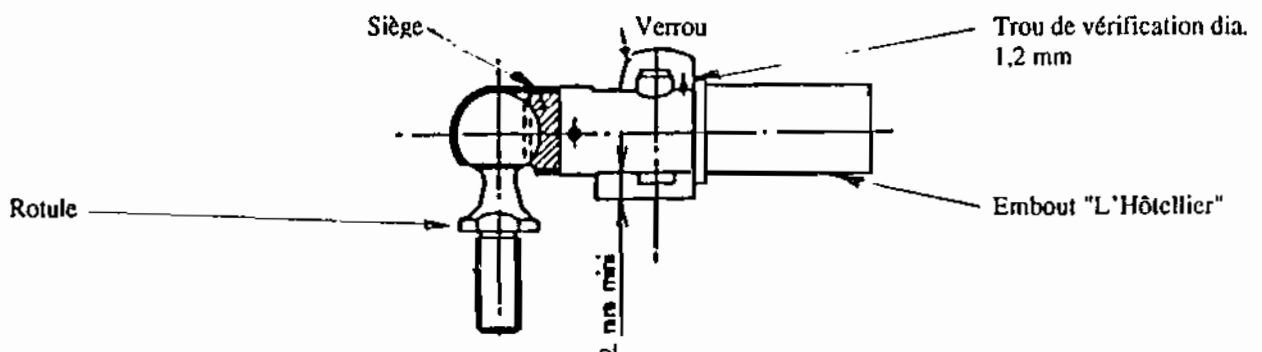
**AVERTISSEMENT**

Les embouts/rotules non assurés peuvent s'ouvrir en service.

1. Ne commencer le montage de l'aéronef qu'après avoir étudié auparavant le fonctionnement des embouts/rotules.
2. Installer l'embout, le verrou poussé à fond, entièrement sur la rotule de la bielle de commande. Lors du verrouillage, le verrou revient un peu en position finale, ainsi rendant visible, lors d'un montage correct, le trou de vérification.
3. Insérer la goupille dans ce trou de vérification. Ainsi, la combinaison est assurée.

4. Effectuer un essai de traction sur l'embout afin de vérifier le bon montage.

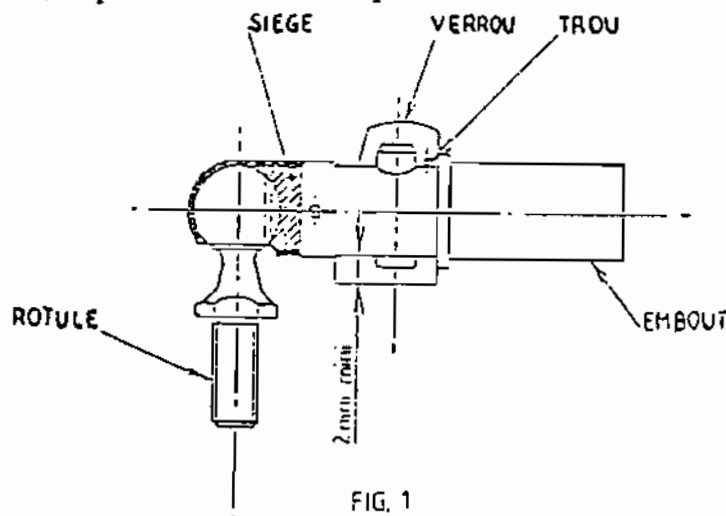
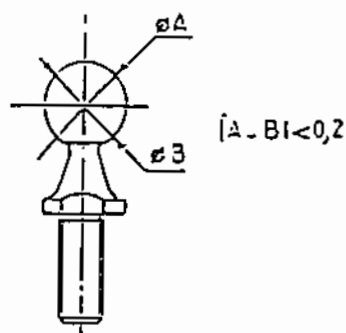
2.5. MESURE DU DEPASSEMENT DE LA PARTIE INFERIEURE DU VERROU  
APRES MONTAGE DE L'EMBOUT SUR LA ROTULE (voir schéma)

Ce dépassement doit demeurer supérieur à 2 mm.  
Le but de cette mesure est identique au para. 2.2.
