# **Rapport final du Bureau d'enquête sur les accidents d'aviation**

du dirigeable à air chaud Colt AS-105 MKII, HB-QBW

survenu le 31 août 2003

à l'aérodrome de La Côte, commune de Prangins/VD

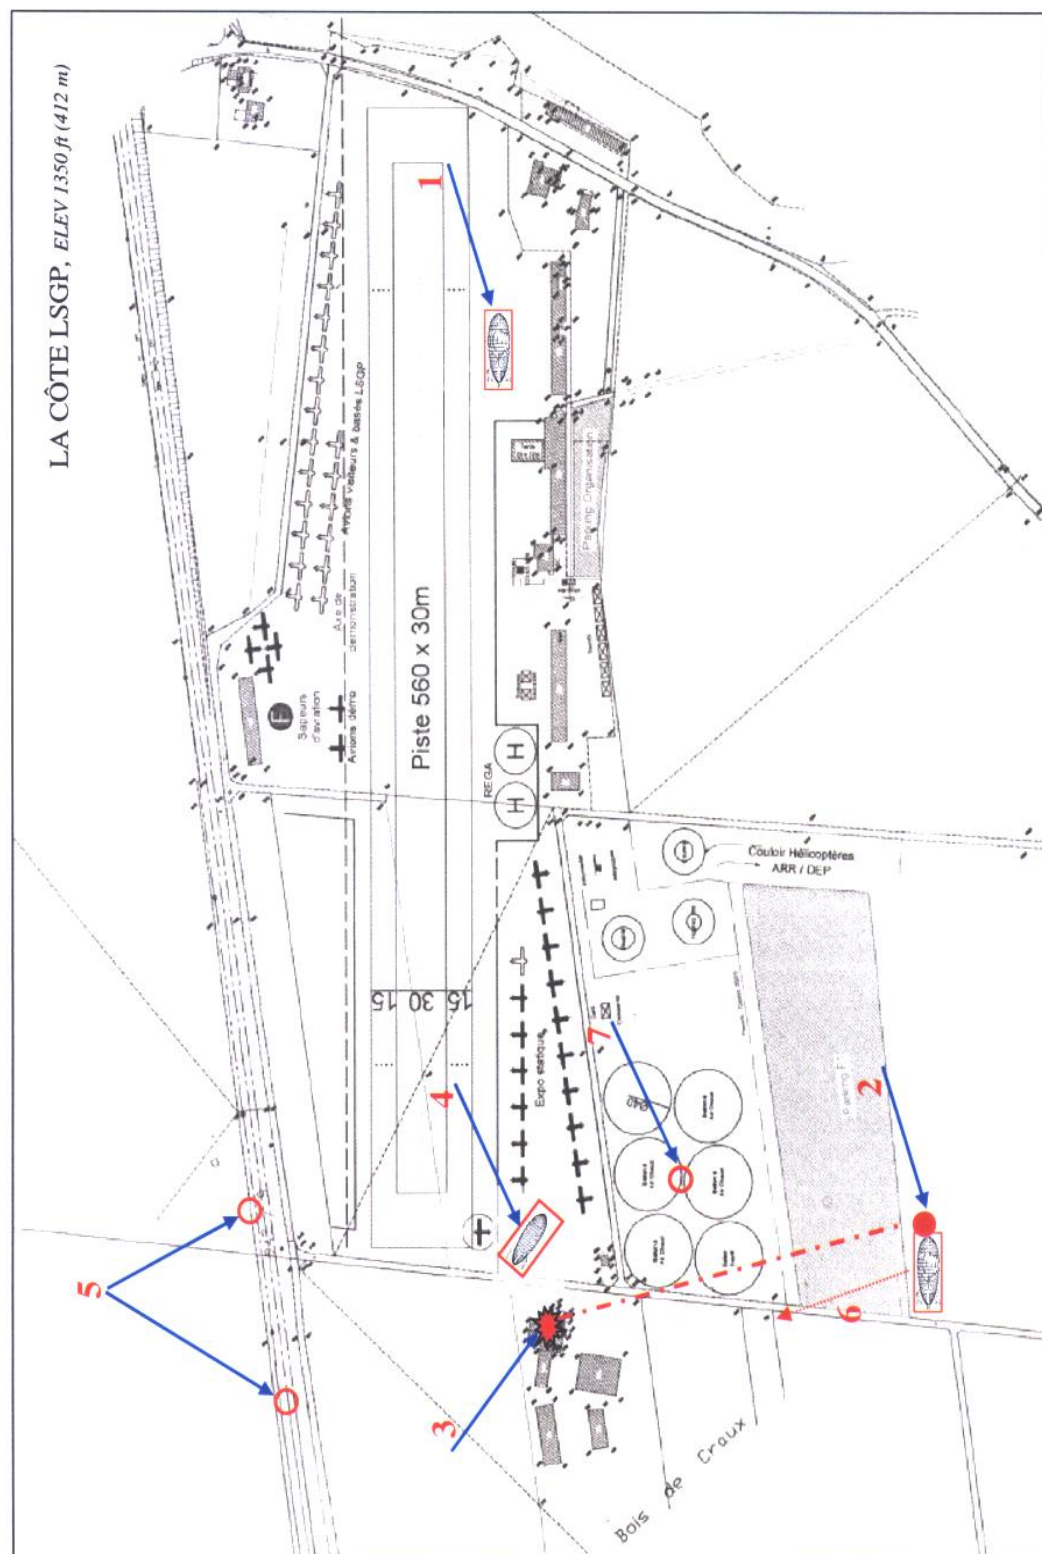
## Annexe 1

- 1: Lieu du dernier décollage
- 2: Lieu du dernier atterrissage prévu, et de l'accident
- 3: Lieu de la chute de l'assistant
- 4: Atterrissage final du dirigeable
- 5: Double ligne de 15 000 Volts (chemin de fer)  
Ligne de transport CFF  
33 000 Volts
- 6: Sens de la dérive du dirigeable
- 7: Ballon à air chaud captif, au sol
