# **Rapport final n° 2318**

concernant l'accident de l'avion  
Robin DR 400/180 R, HB-EQN,

survenu le 26 août 2016

à près d'un km au nord-est du champ  
d'aviation de Schaffhouse (LSPF),  
commune de Löhningen / SH

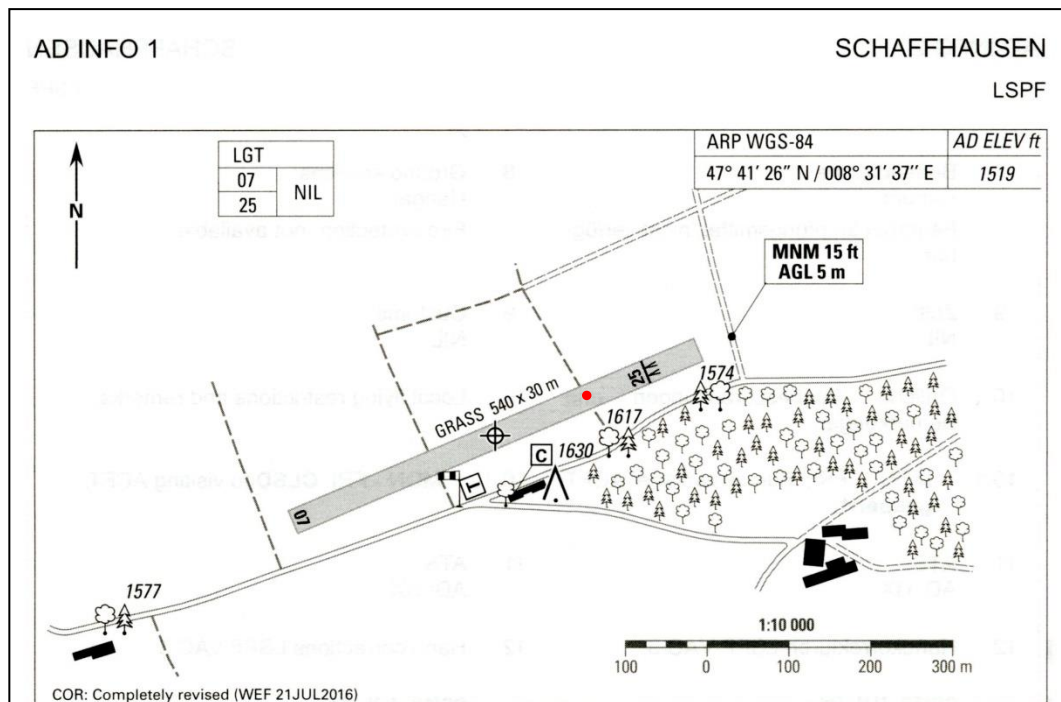
Un chemin de campagne traverse la piste en herbe au nord-nord-ouest du hangar. Une vue de la webcam sur le champ d'aviation de Schaffhouse montre que, à 19 h 05 min, le HB-EQN avait quitté le sol approximativement à cette hauteur (cf. point rouge de la figure 3).

**Figure 3** : carte du champ d'aviation de Schaffhouse (LSPF) avec le point de décollage du HB-EQN (point rouge) à la fin de la distance de roulage de près de 375 m ; carte reproduite avec l'autorisation de l'Office fédéral de topographie (Swisstopo JA150149).
