*Accident
survenu le 30 octobre 1999
à Saint Cyr l'école (78)
au Socata MS 880 B « Rallye »
immatriculé F-BSFE*

RAPPORT

f-fe991030

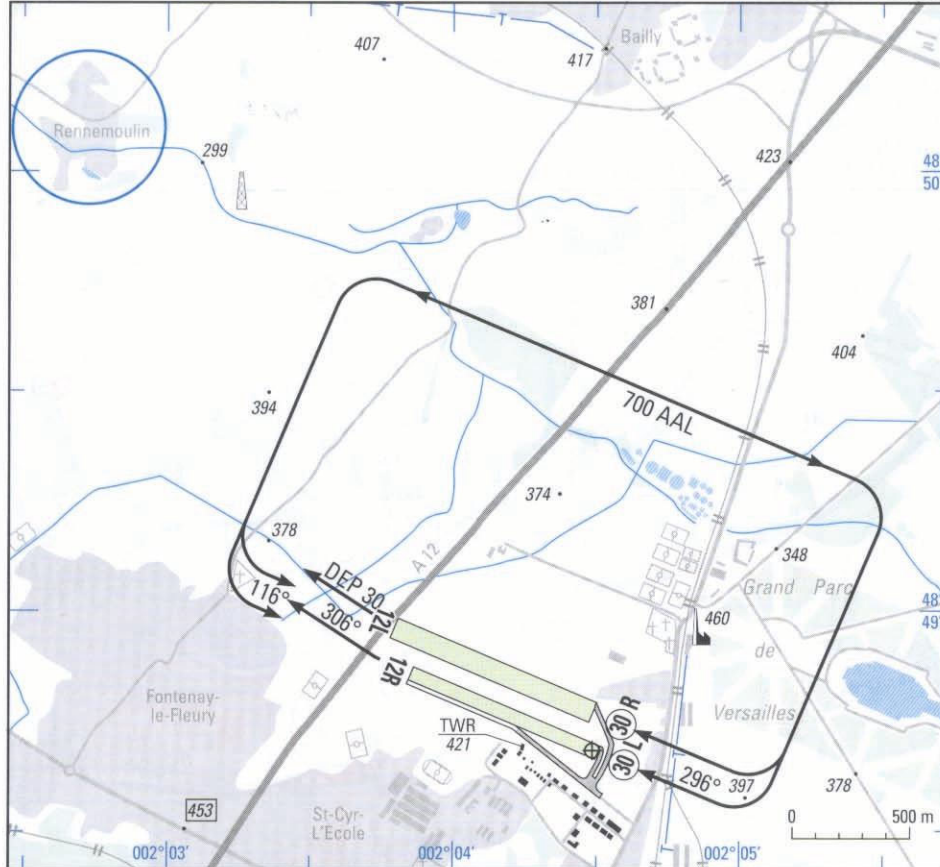
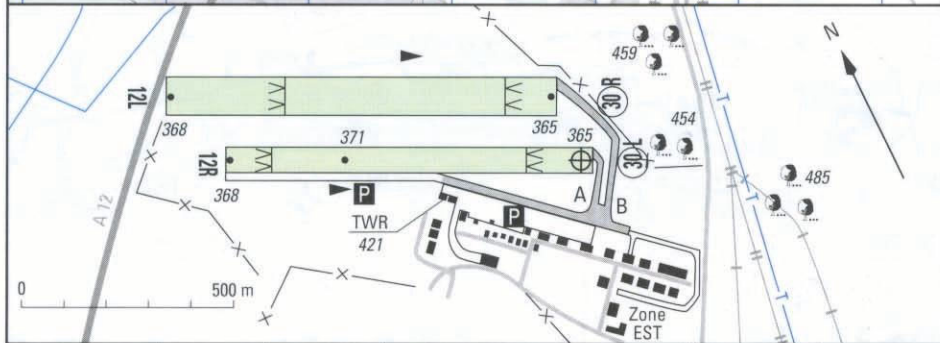
Carte VAC de l'aérodrome de Saint Cyr l'Ecole

Visual landing

RWY	QFU	Dimensions Dimension	Nature Surface	Résistance Strength	TODA	ASDA	LDA
12 L	116	920 x 90	Non revêtue Unpaved	-	790	920	615
30 R	296				615	920	790
12 R	116	865 x 60	Non revêtue Unpaved	-	730	865	715
30 L	296				715	865	730
