**RAPPORTO INFORMATIVO SULL'ATTIVITÀ
SVOLTA DALL'AGENZIA
ANNO 2004**

**AGENZIA NAZIONALE
PER LA SICUREZZA DEL VOLO**

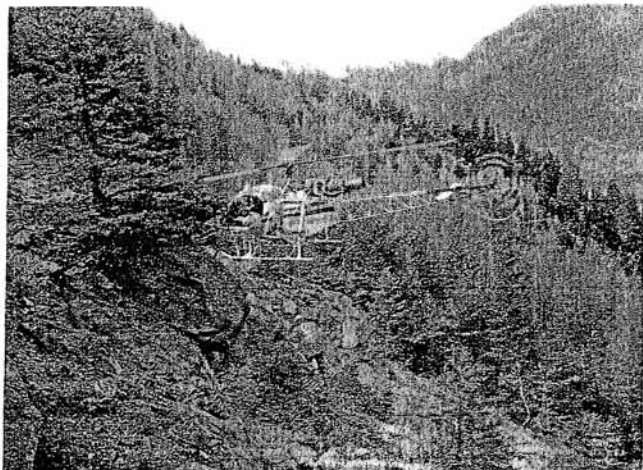
Al fine di evidenziare la situazione, si vedano una foto scattata qualche secondo prima dell’evento ed una dopo l’evento.

punto 3.5.1.3 Norme d'impiego – *“Non è consentito durante il trasporto di passeggeri contemplati nel Lavoro Aereo lo sbarco e imbarco dall’ “hovering” o con pattini “leggeri” in quanto una eventuale avaria che richieda un immediato atterraggio, durante le fasi di avvicinamento e di sbarco/imbarco porterebbe ad un sicuro sinistro mettendo a repentaglio la vita dei passeggeri.”*
