**RAPPORTO INFORMATIVO  
SULL'ATTIVITÀ SVOLTA DALL'ANSV  
E SULLA SICUREZZA DELL'AVIAZIONE CIVILE  
IN ITALIA  
ANNO 2011**

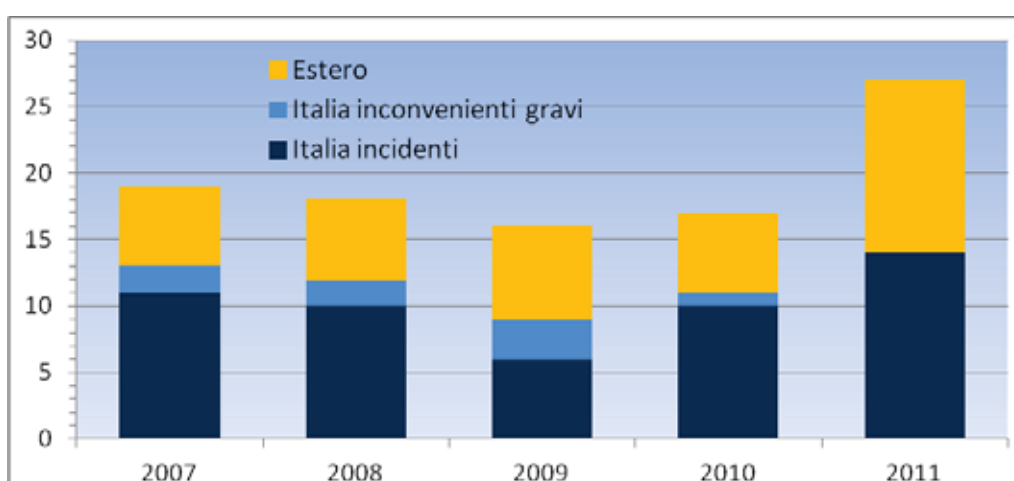
### Distribuzione nel periodo 2007-2011 di eventi di interesse ANSV relativi al settore elicotteristico

Come già evidenziato, nel positivo contesto generale di una riduzione del numero di inchieste aperte, i dati del 2011 mettono in risalto, in controtendenza, un incremento delle inchieste relative ad eventi riguardanti elicotteri. Tale dato risulta ancora più significativo quando si consideri che tutte le inchieste aperte nell'anno relativamente al settore elicotteristico hanno riguardato incidenti. La specifica contingenza del settore è confermata anche quando si considerino gli eventi occorsi all'estero in cui l'ANSV ha accreditato propri investigatori.

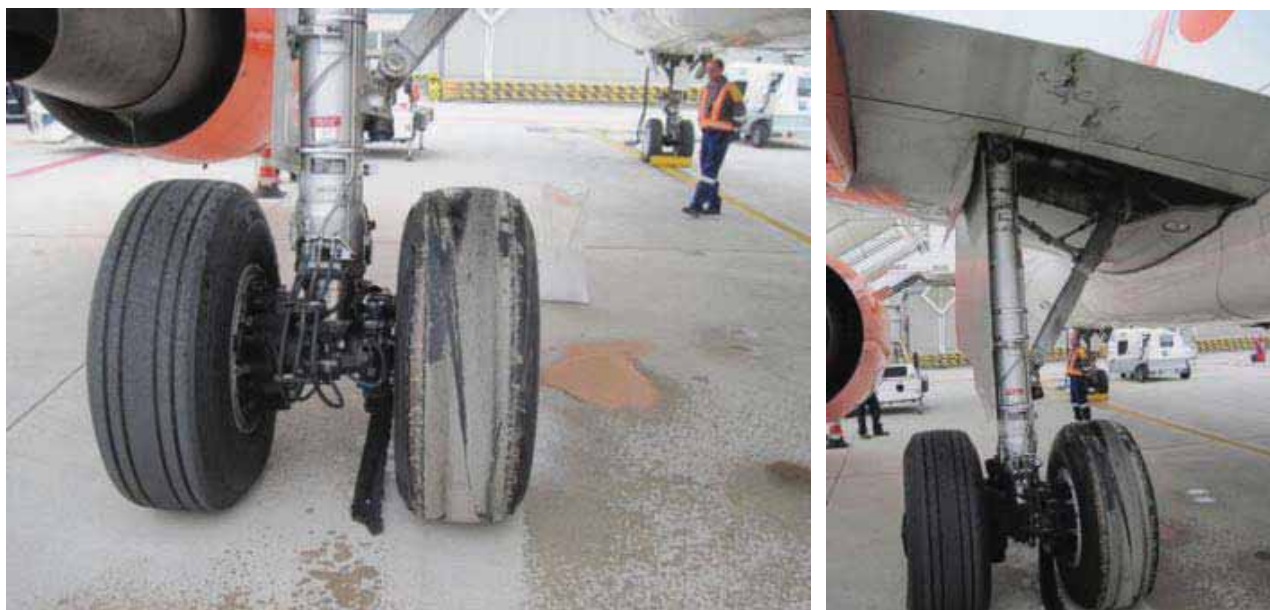
**G-EZBO: pneumatico danneggiato (si notino i danni al flap della semiala sinistra).**

Il 29 aprile 2011 l'A319 marche G-EZBO, operante il volo di linea Roma Fiumicino-Venezia Tessera, durante la corsa di decollo subiva il distacco del battistrada di uno degli pneumatici del carrello principale sinistro. Il distacco del battistrada provocava la rottura della flangia di fissaggio dei tubi dell'impianto frenante del semicarrello. Le parti del rivestimento dello pneumatico e parte della suddetta flangia di fissaggio proiettati sul dorso inferiore della semiala sinistra causavano danni alla semiala (foro) e deformazione del flap. Il volo continuava regolarmente fino a Venezia, dove l'aeromobile atterrava senza ulteriori inconvenienti.

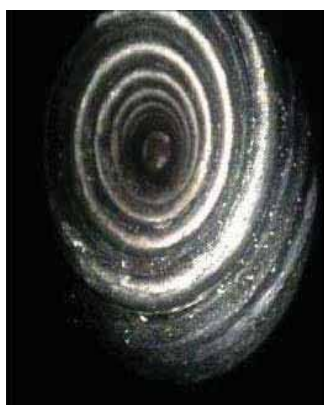
Foto del condotto.

Dalle foto effettuate durante le analisi delle sonde è emerso infatti che il condotto delle stesse era fortemente ostruito da materiale piuttosto omogeneo, in corrispondenza del foro di drenaggio delle sonde stesse. Il materiale rinvenuto è risultato essere lo stesso in tutte e tre le sonde analizzate.

Nelle foto precedenti è possibile notare parte del materiale in questione disseminato per tutto il condotto (foto in alto a sinistra) ed un ingrandimento del medesimo in corrispondenza delle “paratie” site alla fine del condotto stesso (foto in alto a destra), ossia subito prima del foro di drenaggio.

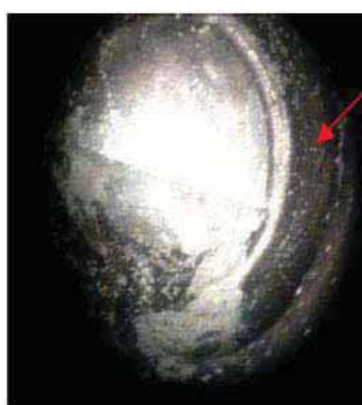
Particolare del materiale ostruttivo.

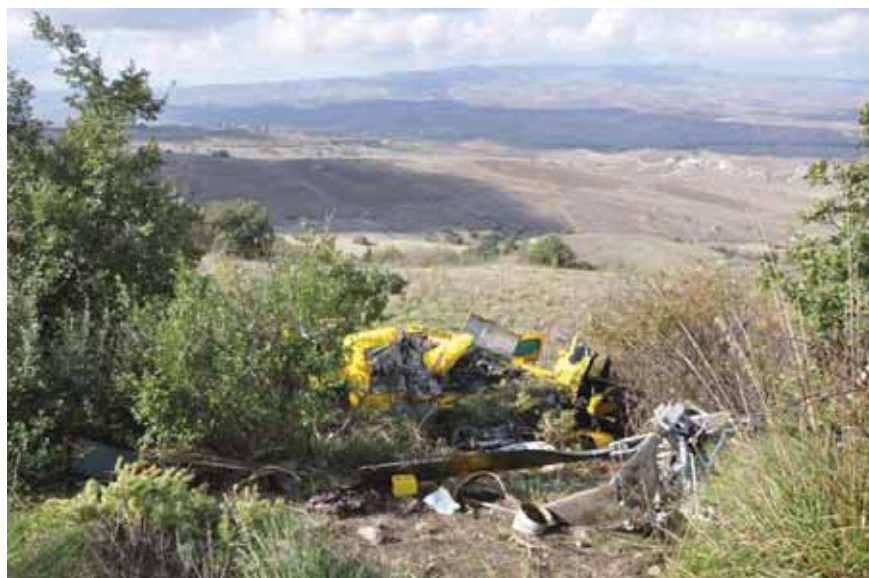
**Il relitto dell’I-DAMS fotografato durante il sopralluogo operativo dell’ANSV.**

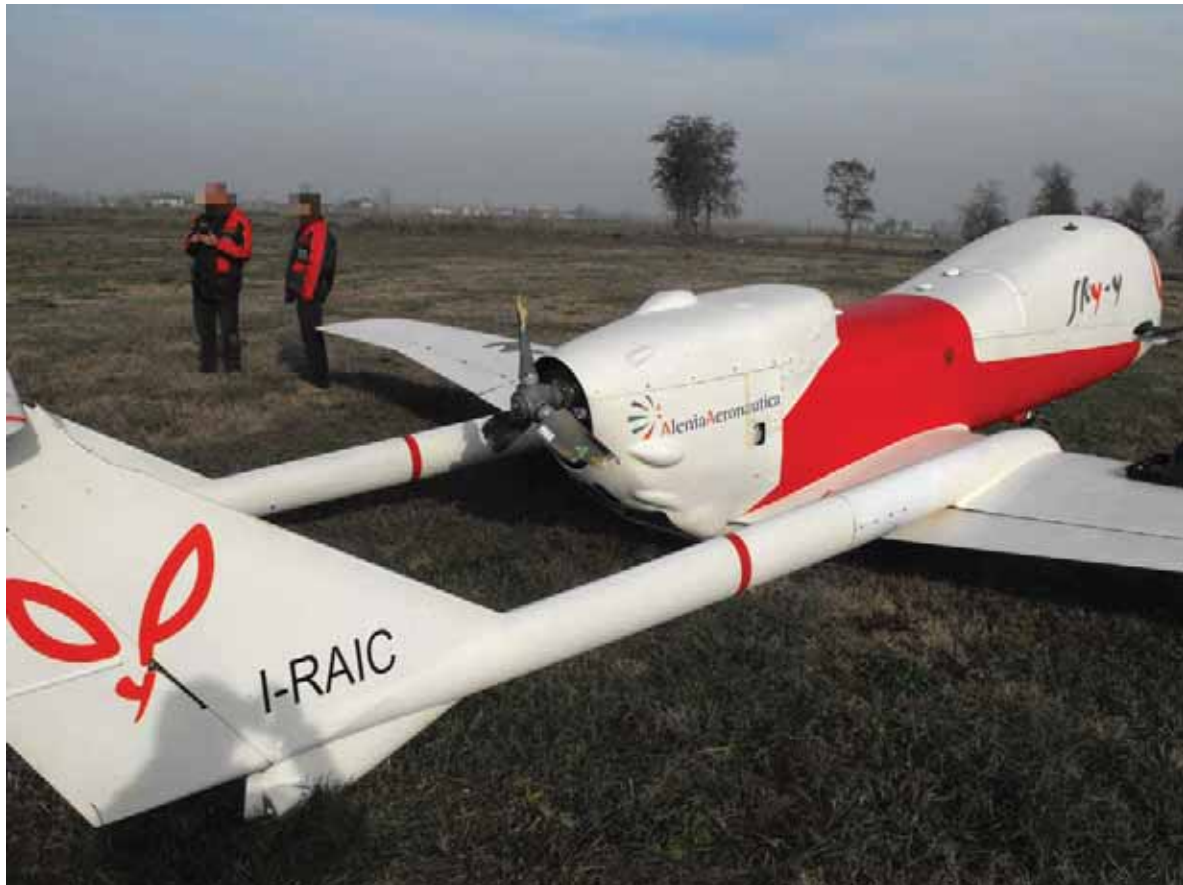
Lo Sky-Y fotografato dopo l'incidente del 28 novembre 2011.

L'incidente è occorso durante una campagna di voli di ricerca e sviluppo nell'ambito della prima fase del progetto di ricerca SMAT (Sistema di monitoraggio avanzato del territorio) per scopi civili basato sull'utilizzo di aeromobili senza pilota.

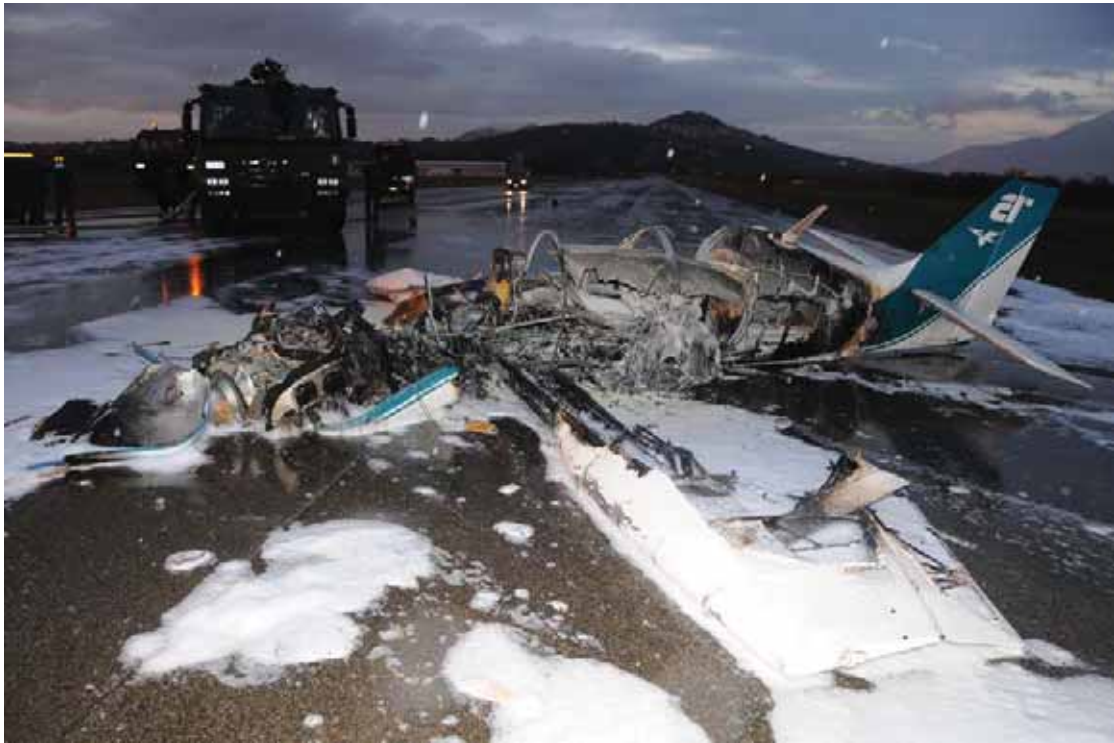
**Quello che resta dell'I-ITAV dopo l'incendio.**

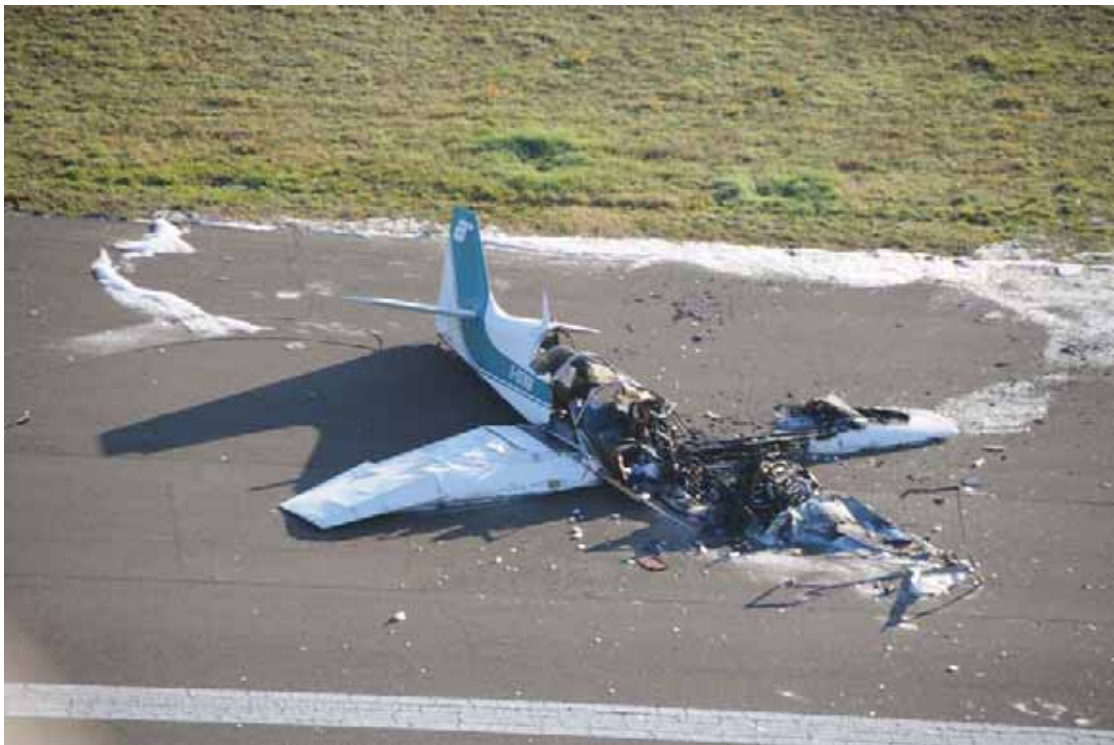
**Il relitto dell'I-ITAV ripreso dall'alto.**

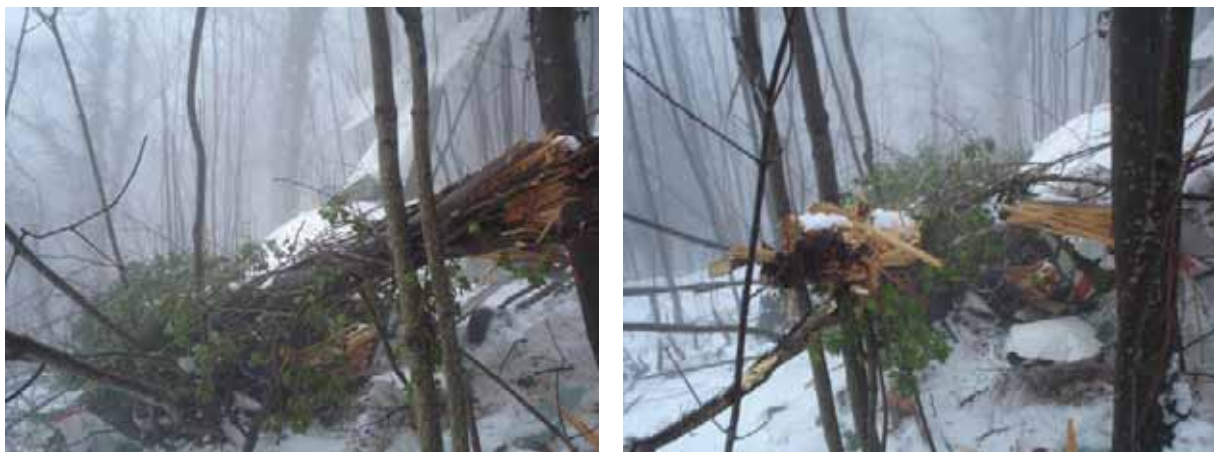
**Il relitto dell'I-AMCO fotografato nel luogo dell'incidente poco dopo il suo rinvenimento.**

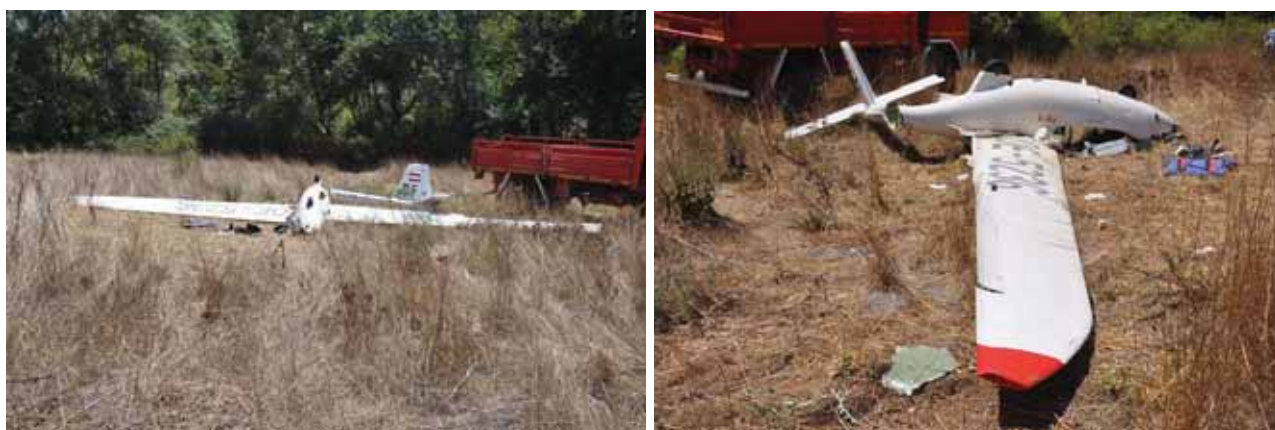
**Vista del relitto dell'OE-5236 e della relativa area di impatto.**

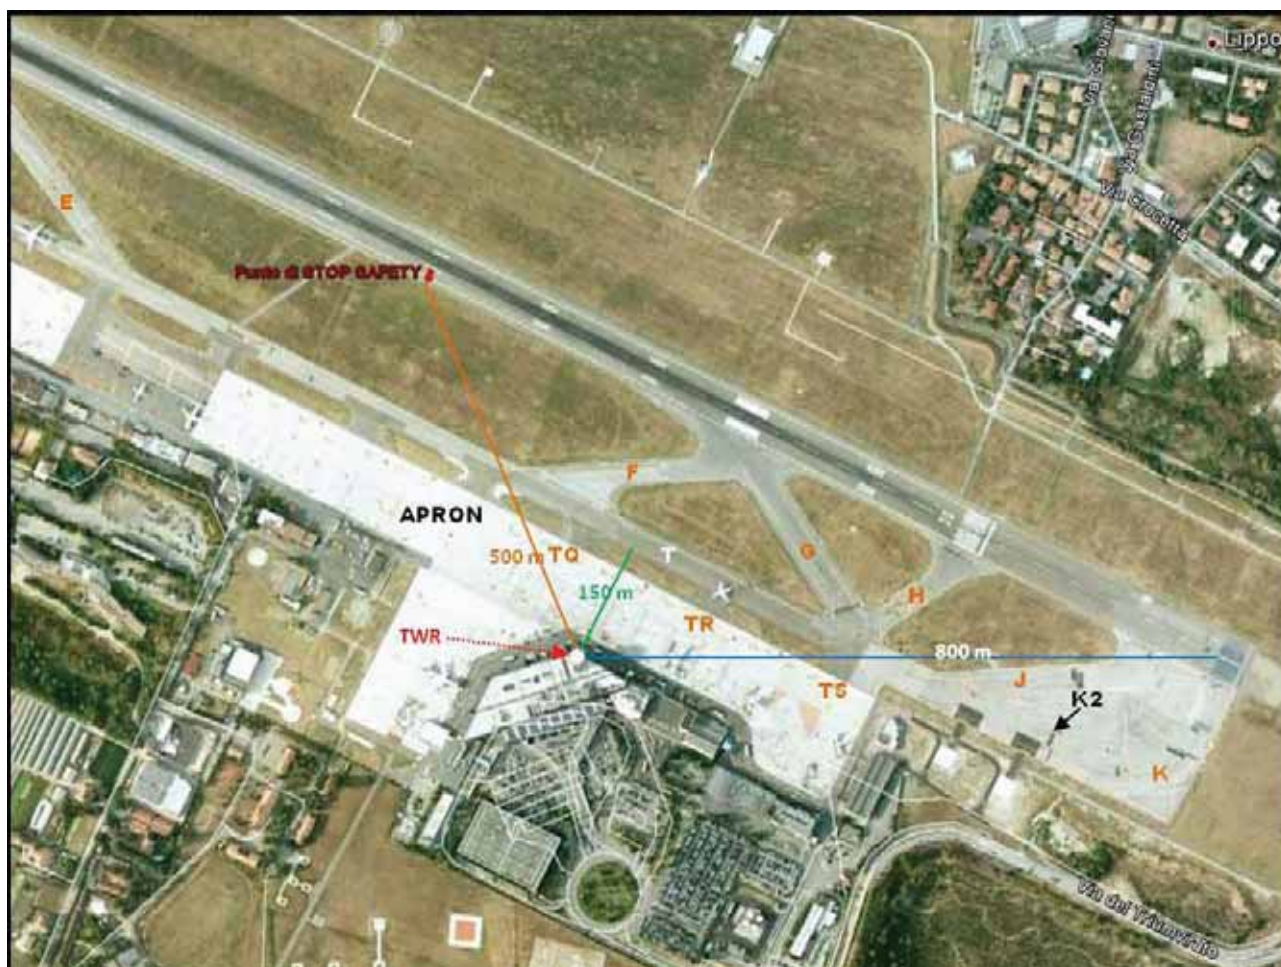
Nella figura seguente è rappresentato lo scenario reale in cui l'evento in argomento si è consumato. La pista (RWY) interessata dall'evento ha le seguenti caratteristiche: dimensioni 2803 metri di lunghezza per 45 metri di larghezza, denominazione 12/30. Dalla medesima figura si rileva che l'aerostazione, al di sopra della quale si eleva la TWR, è posizionata nell'ultimo terzo a Sud-Est dell'aeroporto, in prossimità quindi della testata RWY 30, con la TWR che si trova di fronte alla TWY (via di rullaggio) "T" parallela alla pista, in corrispondenza della TWY "TQ" che la collega al piazzale sosta aeromobili ed alla TWY "F" che la collega alla pista. Le altre TWY di collegamento alla pista, verso Sud-Est, sono rispettivamente la "G", la "H", la "J" e la "K".

**Vista dall'alto del piazzale aeromobili e della RWY 12/30 dell'aeroporto di Bologna.**

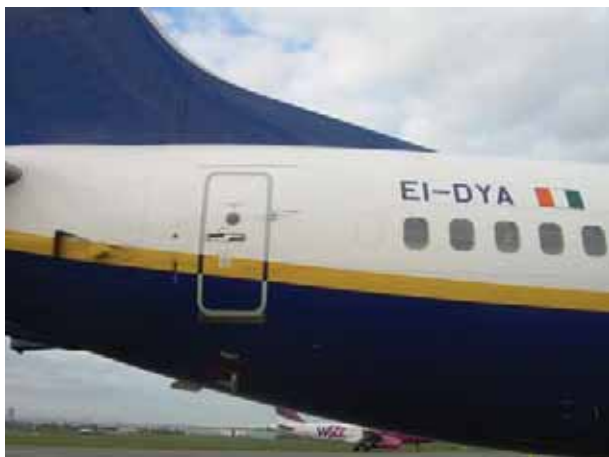
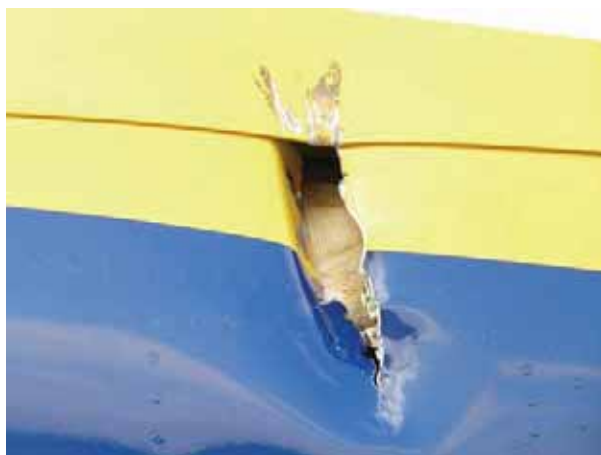
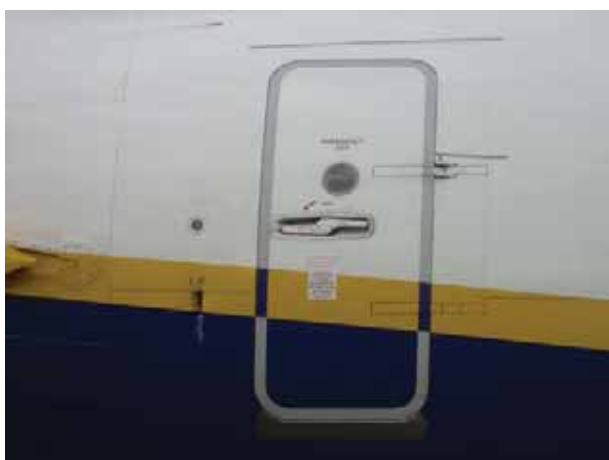
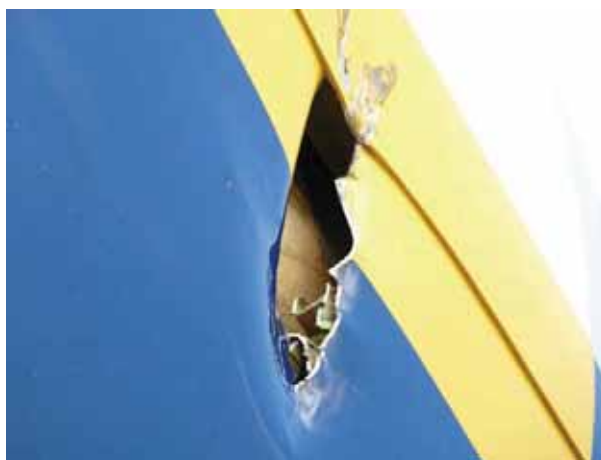
- Danneggiamento strutturale della fusoliera, lato destro (all'altezza della porta posteriore), di un Boeing 737-800, riscontrato dopo l'atterraggio a Parigi e causato su un aeroporto italiano, verosimilmente dall'urto di un mezzo addetto al catering (foto seguenti).

**Foto dei danni prodotti al B737-800 marche EI-DYA.**

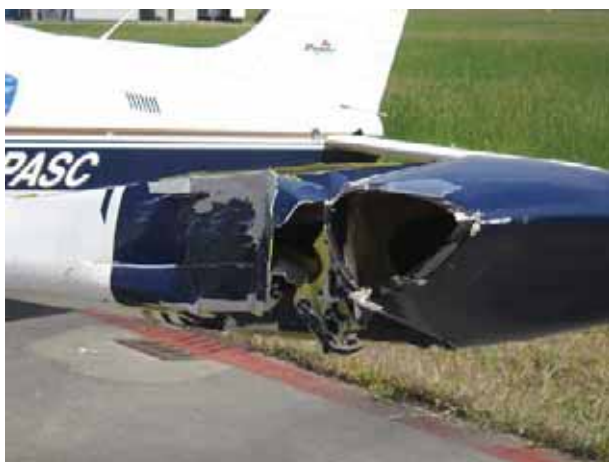
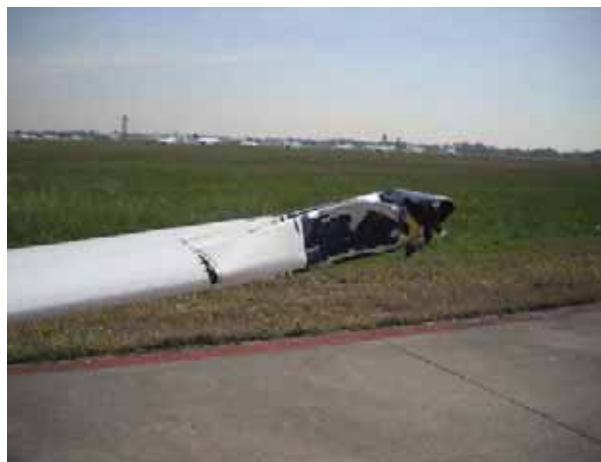
- Collisione tra un mezzo addetto al *push back* (che terminata l'assistenza all'aeromobile si stava recando al parcheggio) in attraversamento di una via di rullaggio ed un aeromobile PA-28 in fase di rullaggio, che ha causato ingenti danni ad una semiala dell'aeromobile e danni al mezzo di rampa (foto seguenti);

**Danni riportati dall'aeromobile PA-28 marche I-PASC a seguito della collisione con un mezzo *push back*.**

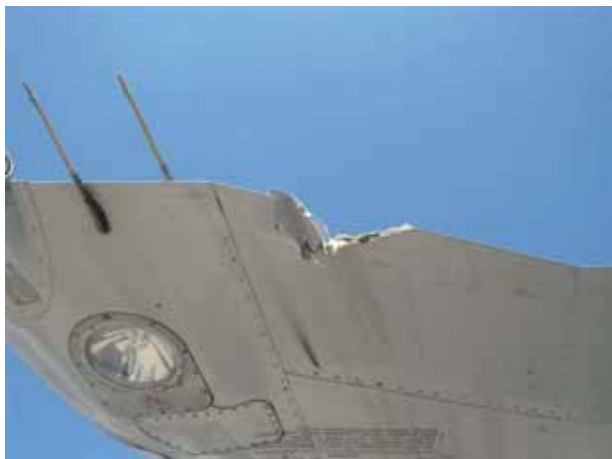
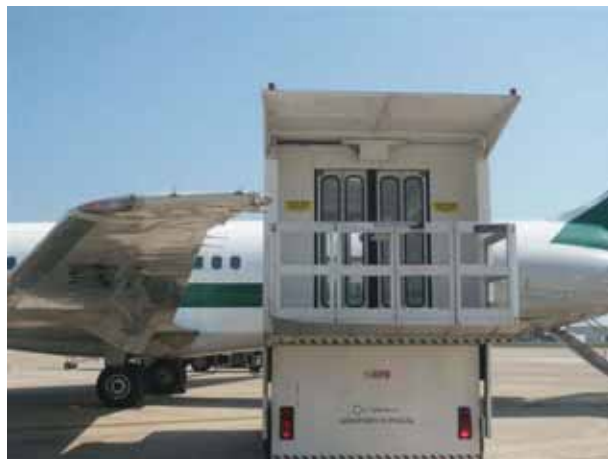
- Danneggiamento della semiala sinistra di un MD-80 in sosta (in attesa di terminare l'imbarco dei passeggeri) causato dall'urto di un mezzo *ambulift* in allontanamento dall'aeromobile stesso (foto seguenti).

**Danneggiamento della semiala sinistra del velivolo MD-80 marche I-DATM.**

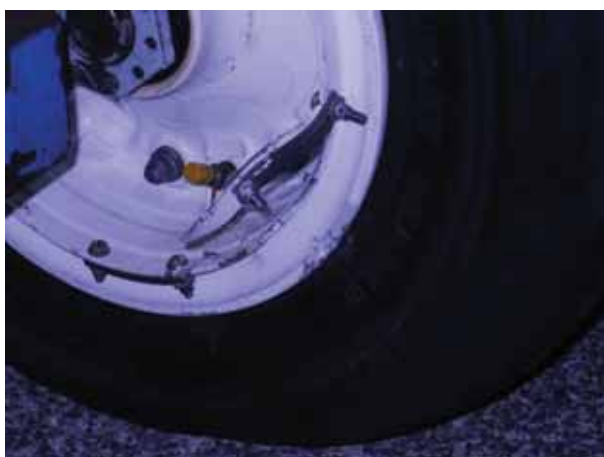
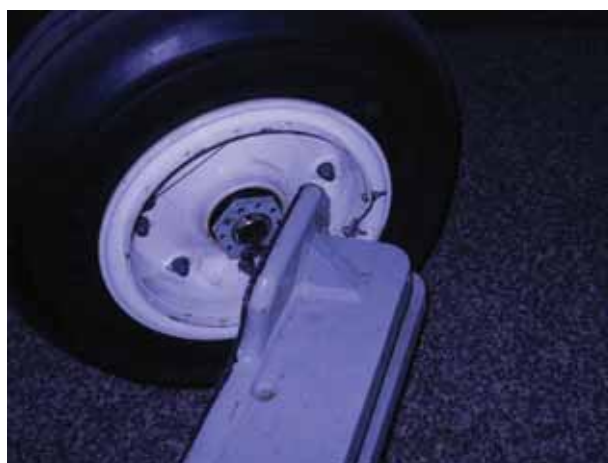
Nell'ambito delle citate 27 segnalazioni di eventi, 4 sono state relative a danneggiamenti provocati agli aeromobili durante la loro movimentazione in *push back*. La maggior parte di questi danneggiamenti è stata registrata sul medesimo aeroporto, comportando, in un caso, l'apertura della inchiesta di sicurezza per inconveniente grave.

**Danni al carrello anteriore di un CRJ 1000 durante la movimentazione in *push back*.**

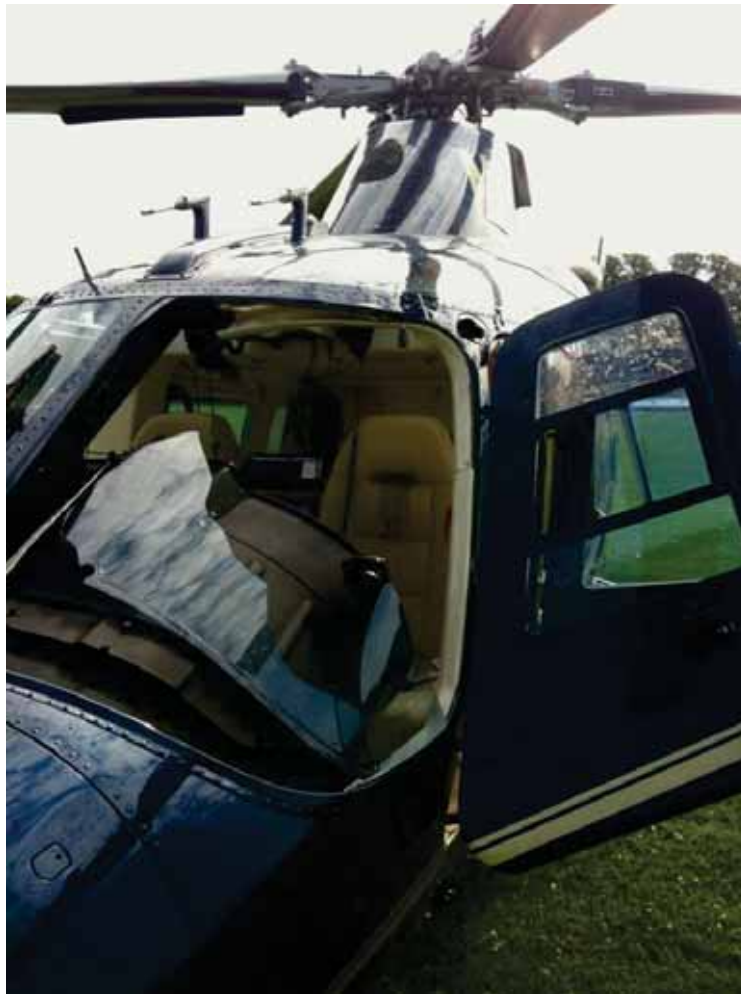
L'evento, conclusosi con un atterraggio di emergenza effettuato dal copilota, era stato causato dall'impatto di un gabbiano reale sul lato sinistro del parabrezza, in materiale acrilico (plexiglas) e con uno spessore di  $3,8 \pm 0,5$  mm, quando l'elicottero era in fase di crociera a 750 piedi AGL<sup>29</sup> e con una velocità IAS di 150 nodi; l'impatto con il volatile causava la rottura in frammenti del parabrezza e conseguenti tagli ed escoriazioni al comandante, seduto a sinistra.

**Danni da impatto volatile sull'A109 marche N109TK.**

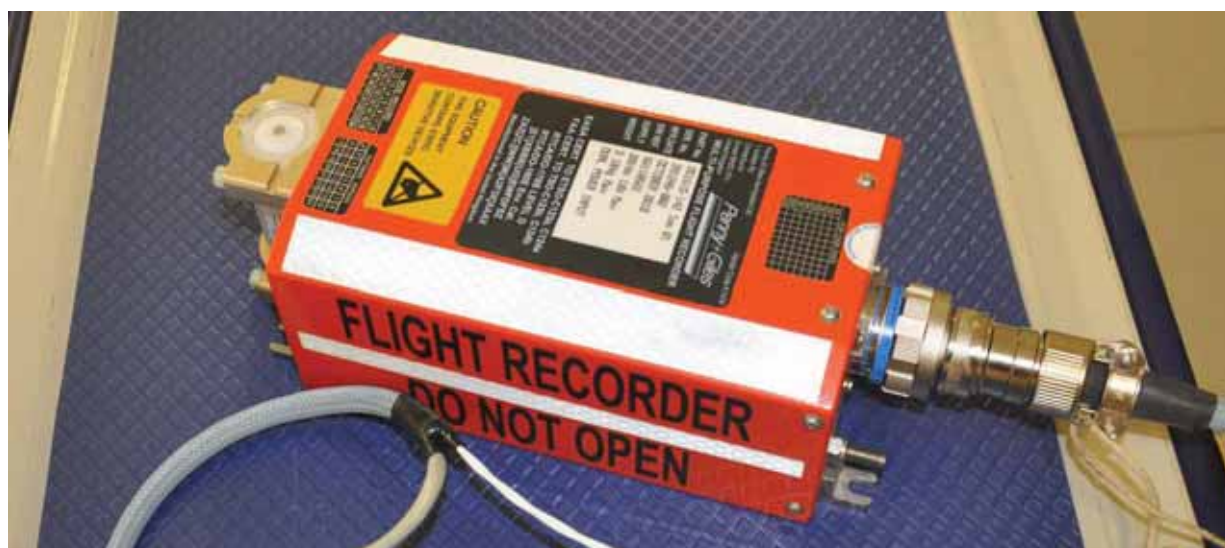
**Penny & Giles MPFR.**

L'MPFR in questione - in grado di registrare non meno di 25 ore di volo relativamente ai parametri (in due file ridondanti) e circa 2 ore di volo relativamente alle registrazioni audio (suddivise in 4 canali), nonché una serie di parametri relativi al funzionamento dello stesso MPFR - è risultato contenere correttamente i parametri relativi all'incidente investigato. Il processo è quindi proseguito con le analisi richieste e la realizzazione della relativa animazione (simulazione del volo effettuato attraverso l'utilizzo di software specifici, che riproducono l'aeromobile, il suo pannello strumenti, l'ambiente circostante, ecc.).

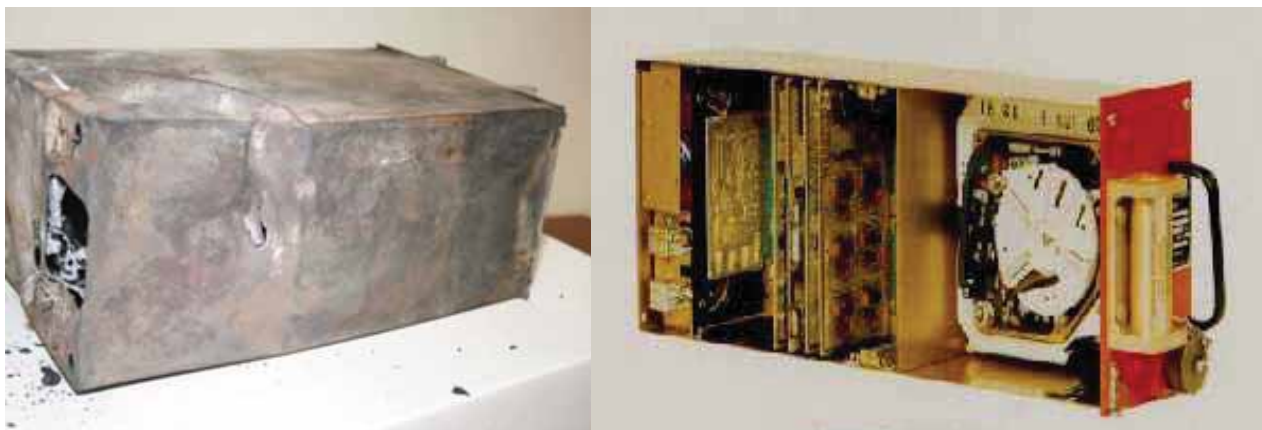
**AB412 marche EC-JRY: confronto fra i CVR prima (a destra) e dopo l'incidente (a sinistra).**

Verificata anche in questo caso la presenza della capacità operativa interna, nonché il possesso del *know how* necessario alla esecuzione delle delicate operazioni richieste (viste le condizioni dei due registratori di bordo), si è proceduto con le stesse nel mese di ottobre 2011. Lo stato dei *flight recorder* in questione è risultato molto critico per i danneggiamenti subiti nell'incidente.

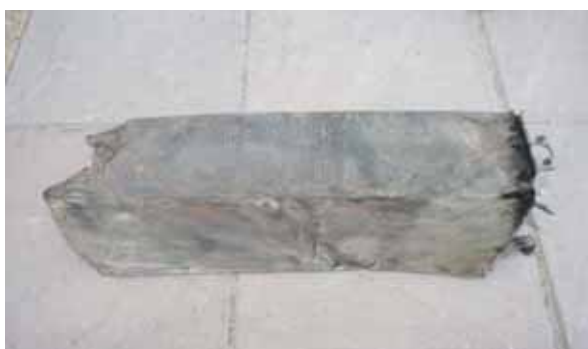
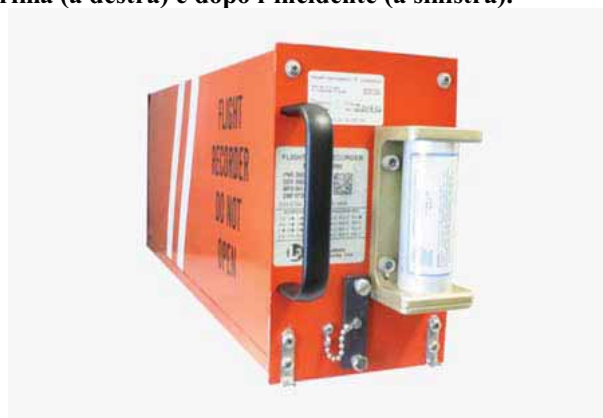
**AB412 marche EC-JRY: confronto fra gli FDR prima (a destra) e dopo l'incidente (a sinistra).**

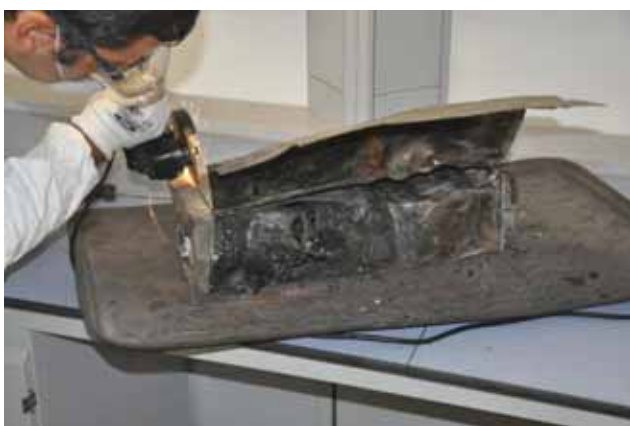
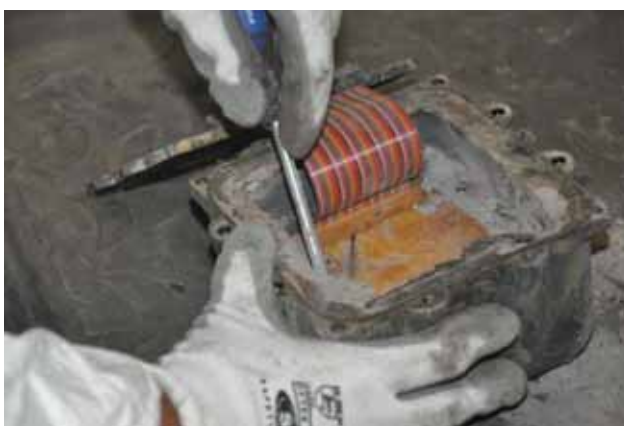
**AB412 marche EC-JRY: a sinistra, apertura (FDR/CVR); a destra, rimozione memoria solida (FDR).**

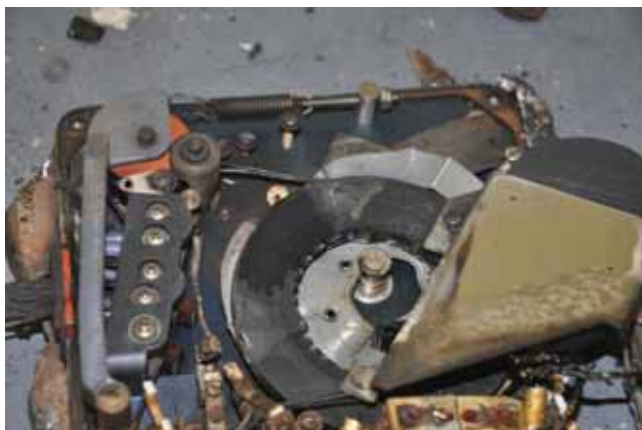
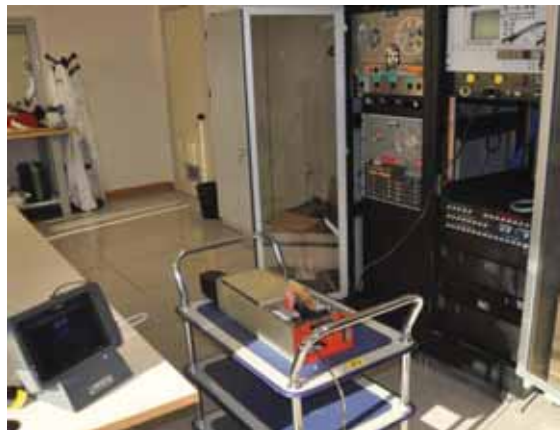
AB412 marche EC-JRY: a sinistra, rimozione memoria su supporto magnetico (CVR); a destra, sostituzione connettore e scarico dati tramite *bench unit* (FDR).

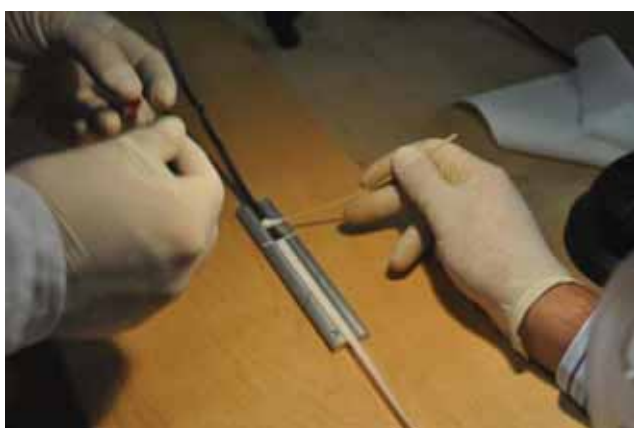
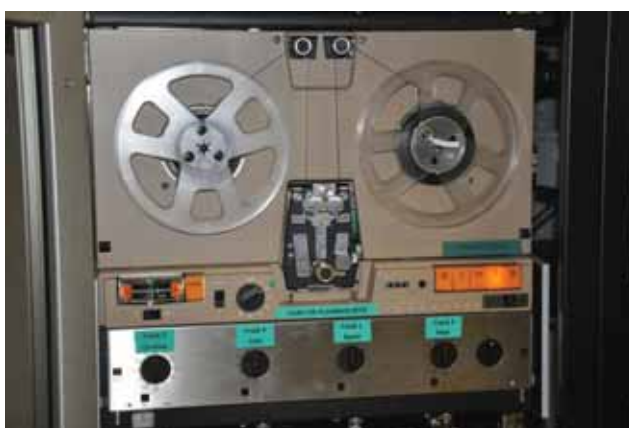
AB412 marche EC-JRY: a sinistra, ricostruzione e pulizia delle parti danneggiate (CVR); a destra, *playback* dei 4 canali audio (CVR).

Le operazioni sopra esposte sono state effettuate con successo in soli 3 giorni, suscitando l'apprezzamento dello stesso costruttore dei due registratori di bordo (L3).

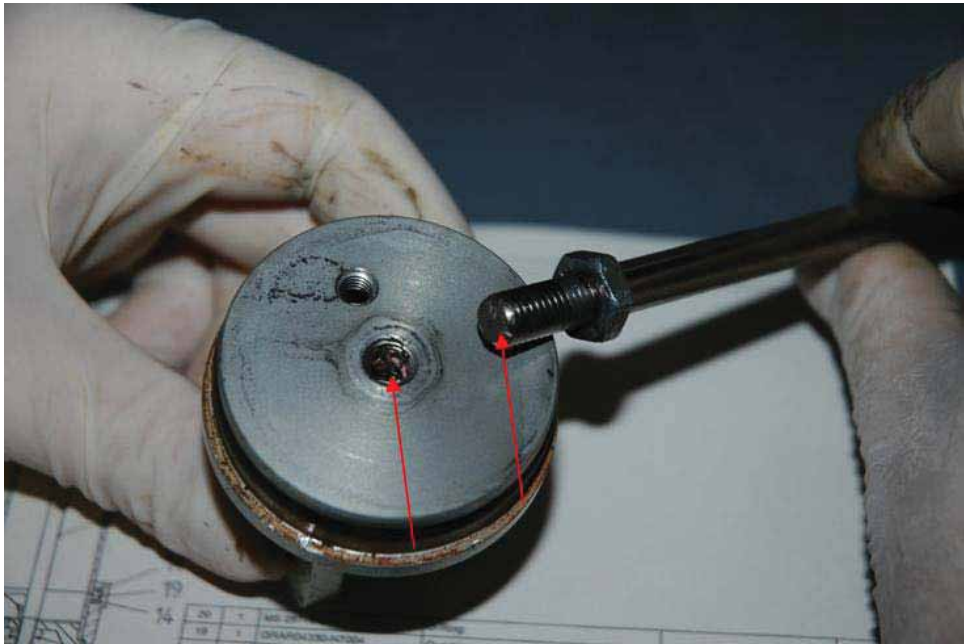
- analisi dell'ammortizzatore (foto seguente) di un Diamond DA42 "TwinStar", che ha portato all'emanazione, da parte dell'ANSV, di due raccomandazioni di sicurezza;

**Residui “frena filetti” sull’ammortizzatore di un Diamond DA42 “TwinStar”.**

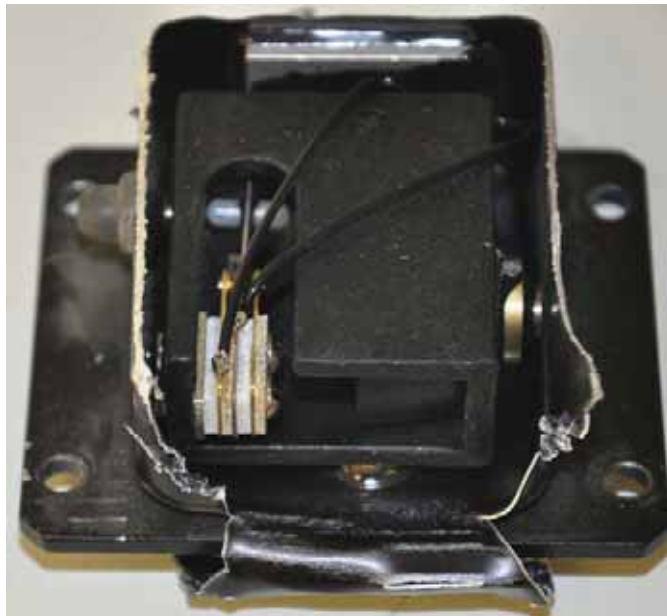
- studio sulle problematiche relative ad alcuni presunti malfunzionamenti dell’impianto CVR presente sui Bombardier 415 della flotta antincendi boschivi (foto seguente);

**Impact Switch installato sulla flotta Bombardier 415.**

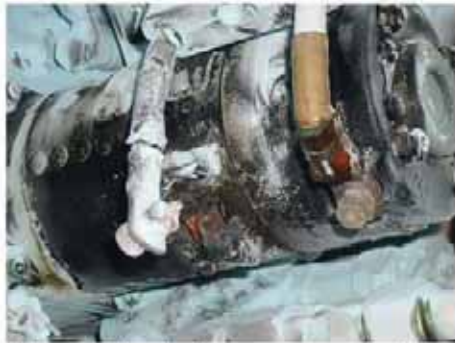
Picture 1: electrical connectors and cable as found after fire extinguished.

The engineer extinguished the fire using a fire extinguisher. There were no reported injuries to the six crew members. Post incident examination of the airplane revealed that the fire resulted from the overheating of the APU starter motor/generator electrical supply cable and connector.

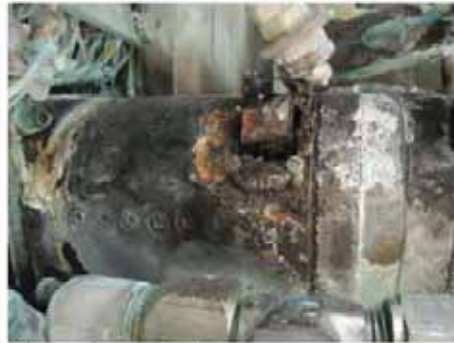
Picture 2: electrical connectors and cable as found after fire extinguished.

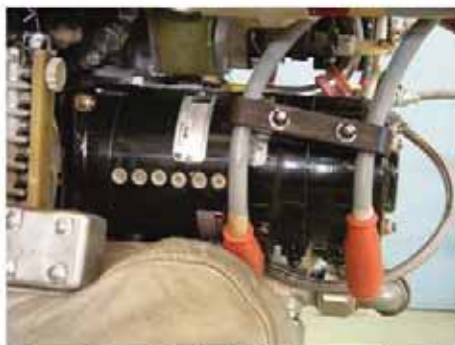
Picture 3: original APU Starter electrical connectors.

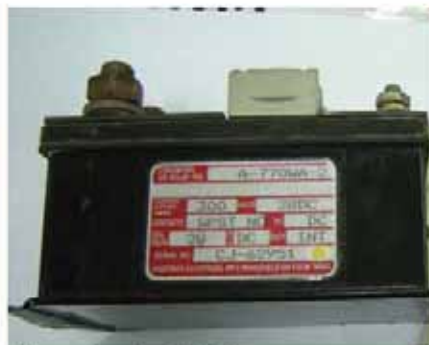
Picture 4: relay R2-63.

When the APU turbine reaches 35% RPM, a centrifugal switch, senses this value and cuts off the power supply to the APU starter relay R2-63 which, by opening the contacts A1 and A2, disconnect the APU starter motor mechanically from the APU. This condition is generally detected by the crew

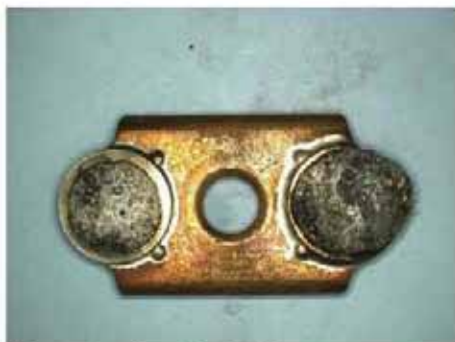
Picture 5: relay R2-63 A1 contacts.

- the examination of Relay R2-63 damages was visible both on moving and stationary A1 contacts, that no longer possess the original dome shaped geometry (picture 5);

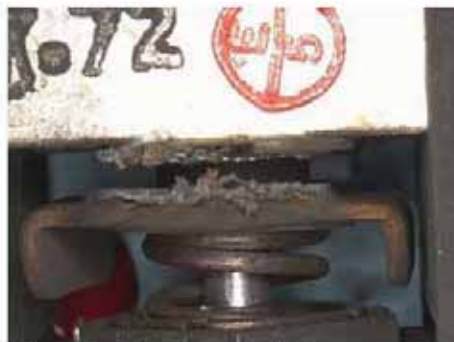
Picture 6: relay return spring

- the return spring appeared to be still in good condition and did not exhibit any signs of wear or thermal stress (picture 6);
- after an electrical test to check the full relay actuation, an air gap was visible between the moving and stationary A1 contacts (picture 7);

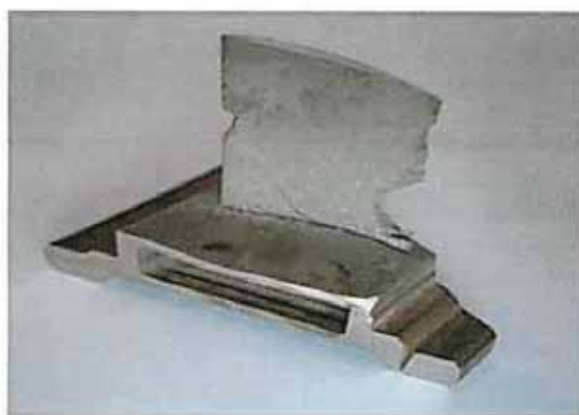
Figure 3: fragment of upper half-ring 5<sup>th</sup> stage with vane N° 1 - external ring.

On the contrary, the stator vanes which have impacted signs appear to be heavily deformed (see figure 3). They show a ductile fracture surface and are contaminated to a lesser extent in comparison with the vanes fractured close to the zone of attachment to the ring. This fracture surface has features which are similar to the ones detected on the ductile fracture surfaces of the specimen of the 6<sup>th</sup> stage (disk fragment of HPC 18T.01.06.016-01 N° 6801 6<sup>th</sup> stage with fracture at the place of tenon disengagement from groove N° 94).

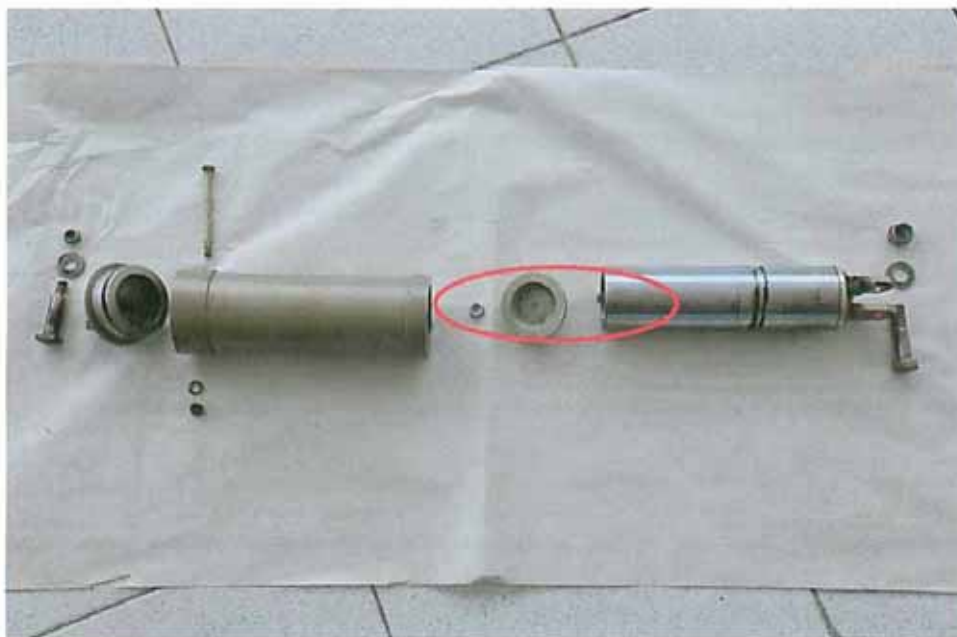
Picture 2: left main landing gear shock absorber disassembled.

During visual inspection performed on the left main landing gear, an over-length of the related shock absorber has been noticed (P/N D60-3277-10-00, S/N 031623 34328 HEG). At the presence of the Diamond representative, the ANSV investigator asked to proceed with the component disassembly (see picture 2). The nut identified on the figure I as item "9" has been found completely unscrewed. Infact it has been found in the oil drained during the disassembly operation.

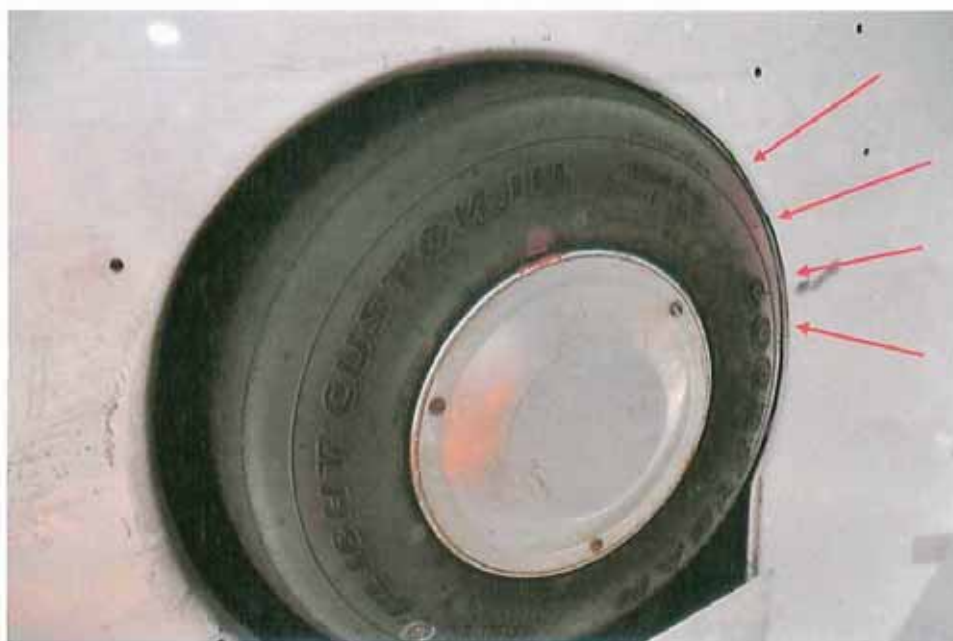
Picture 3: interference signs on the airframe close to the left main landing gear.

The nut loss, made the dumper longer than the project requirements, so after *last retraction* the landing gear remained locked in “up position” due to the interference between the wheel and the airframe (see picture 3).

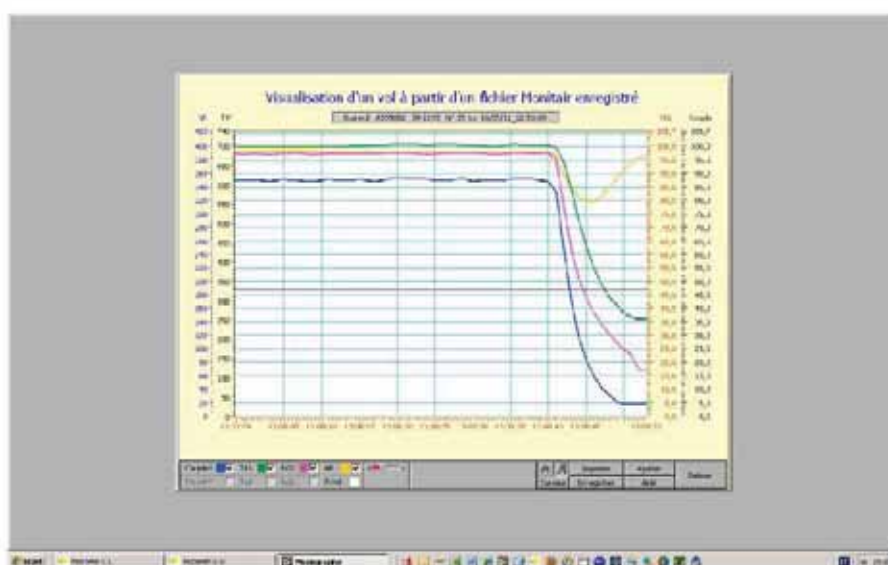
Picture 2: Data showed by "Monitair".

The "Monitair" system evidenced an in flight shut down of the engine (picture 2).

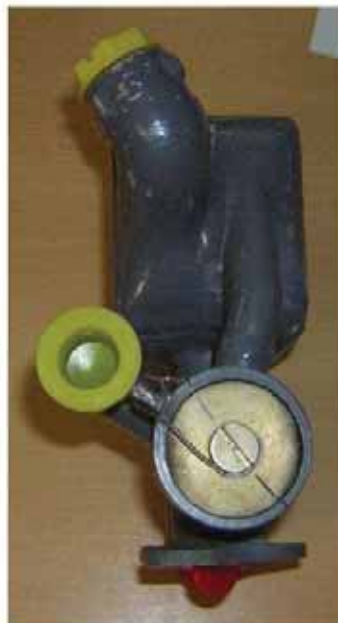
Picture 3: "oil to fuel heater".

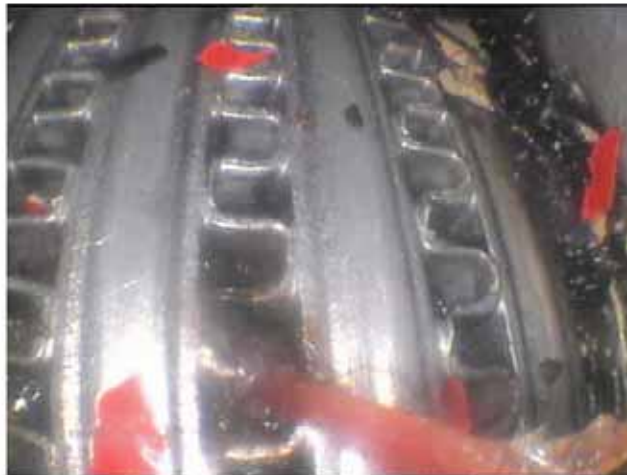
Picture 4: pollution and debris found within the "oil to fuel heater" inlet duct.

They are values not acceptable for the normal operation of the engine, so a boroscope inspection has been performed on the first part of the inlet section of the component revealing the presence of pollution and debris (picture 4). Following these new evidences, it has been decided to proceed with a test of the "oil to fuel heater" on an engine test bench equipped with fuel filter and FCU, to the engine manufacturer facilities.

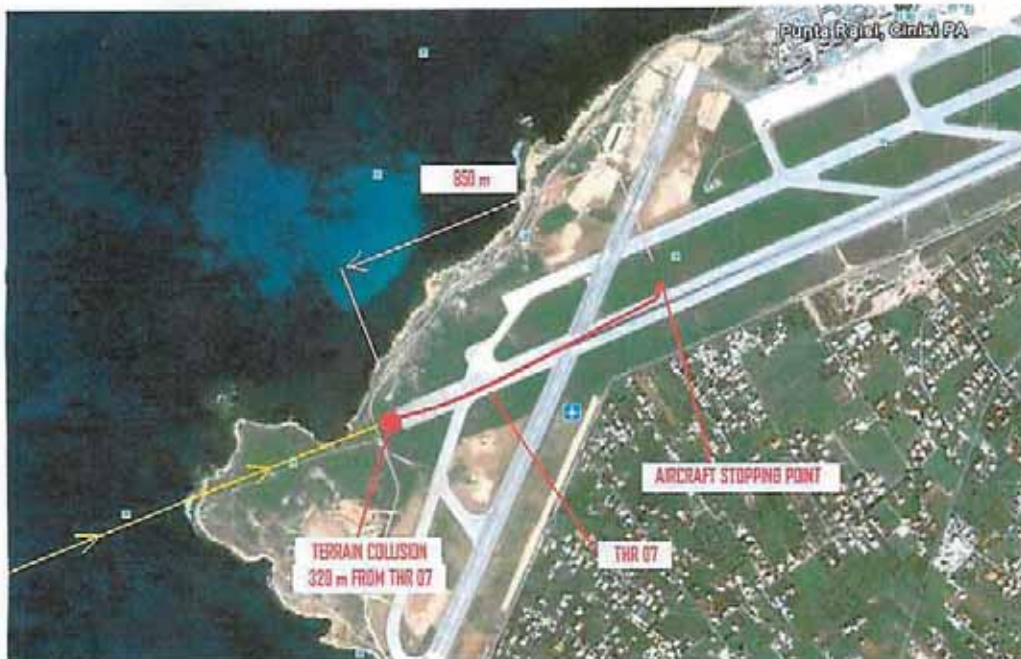
Figure 1: aircraft tracking.

At 18.08 UTC, during final approach for runway 07 with adverse meteorological conditions on Palermo airport, aircraft collided with terrain immediately before the beginning of the runway (figure 1), hit the opposite RWY localiser antenna, slid on the wet runway with main gear collapsed for about 900 meters before stopping out of the left side of the runway. Passengers evacuation was performed. Aircraft was severely damaged, very minor injuries to persons onboard.
