**RAPPORTO INFORMATIVO  
SULL'ATTIVITÀ SVOLTA DALL'ANSV  
E SULLA SICUREZZA DELL'AVIAZIONE CIVILE  
IN ITALIA  
ANNO 2011**

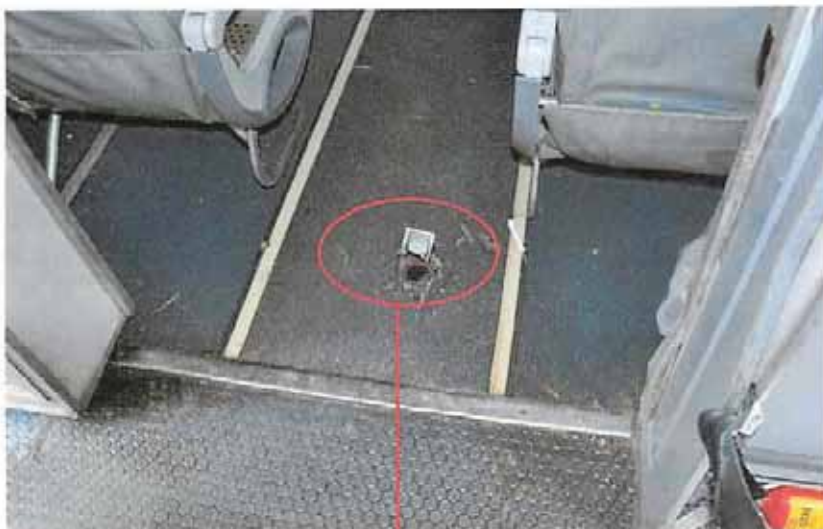
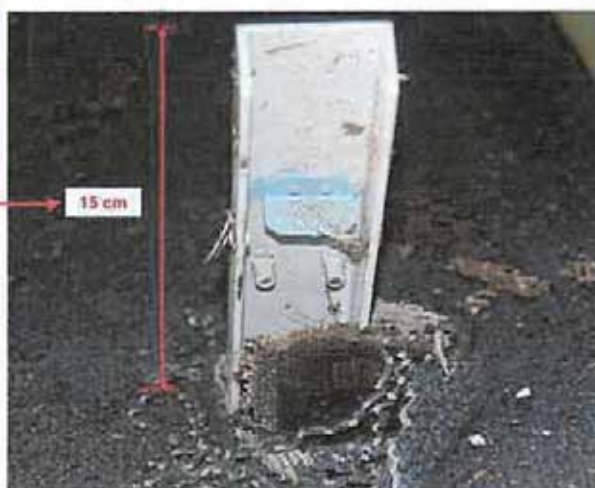
Picture 1: cross beam FR65.

During the ongoing investigation it has been determined that the frame “*cross beam FR65*” (picture 1 and figure 2) had penetrated the floor just in correspondence of the rear part of the escape way of the pax cabin. There is some statements who let us know that passengers fell to the ground during the cabin evacuation due to the presence of part of the FR65 coming out from the cabin floor, deeply slowing down the operation.

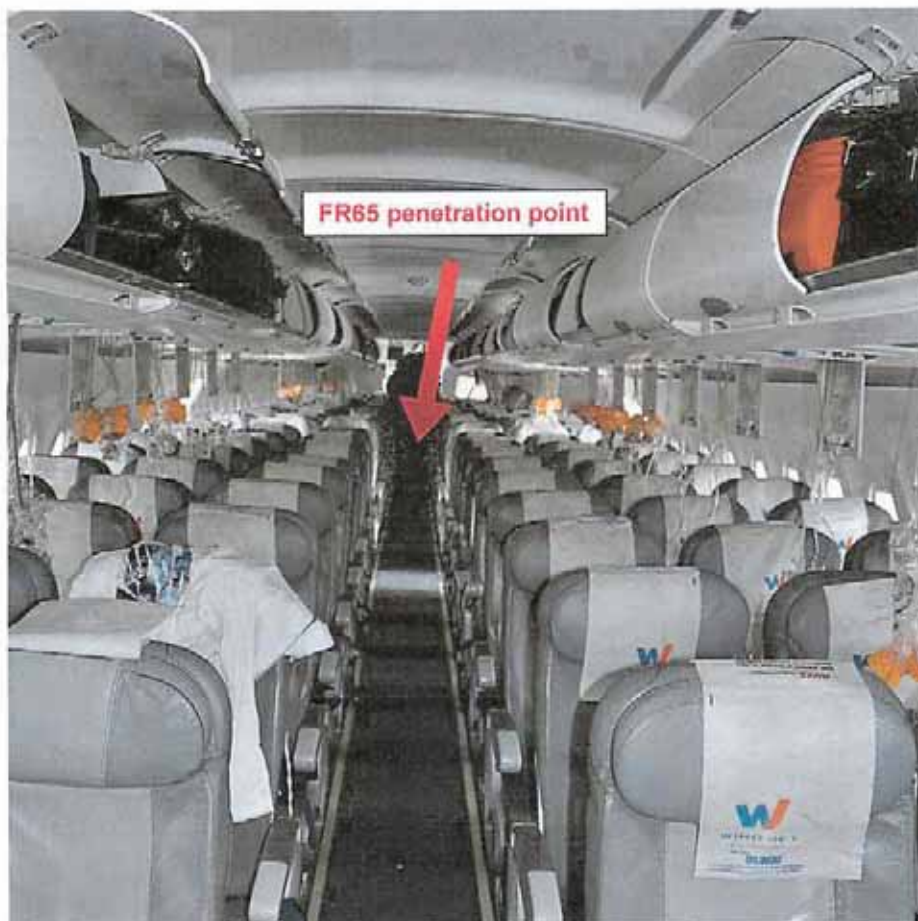
Picture 2: pax cabin condition after impact on the accident in subject.

The pax cabin has showed a consistent grade of impact suppressor and only the FR65 damage became dangerous for survivability with specific mention to the passenger evacuation (picture 2).

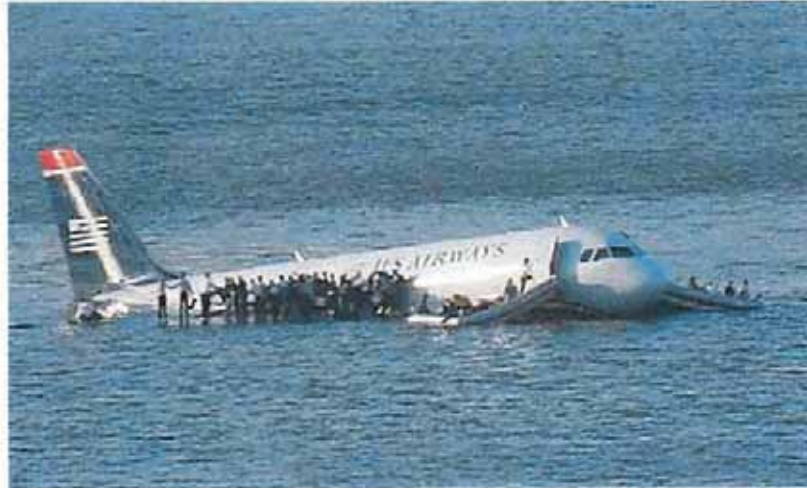
Picture 3: emergency exit used on the Hudson River accident occurred on Jan 15, 2009.

The NTSB issued on last year the Safety Recommendations A-10-92 addressed to EASA and A-10-77 addressed to FAA related to same component we are speaking about, following the investigation on the accident occurred in USA on January 15th, 2009, in which an A320-214 ditched on the Hudson River. On this accident the "cross beam FR65" come out from the pax cabin floor in the same way showed in picture 1 and the flight attendant B sustained a deep V-shaped laceration to her left shin during the accident. In that case, after ditching, people leave the aircraft from the wing and forward emergency exits due to the pitch up position of the aircraft in the river (picture 3).

For this reason the presence of the FR65 on the rear pax cabin floor did not slow down the evacuation. On the contrary, on the Palermo accident passengers used mostly the aft emergency exits because they were at ground level due to the main gear collapse (the aircraft was in a pitch up position too but on ground).
