MINISTÉRIO DAS OBRAS PÚBLICAS, TRANSPORTES E COMUNICAÇÕES
GABINETE DE PREVENÇÃO E INVESTIGAÇÃO DE ACIDENTES COM AERONAVES
GPIAA

RELATÓRIO FINAL DE INCIDENTE

RANS S-10 SAKOTA

EC – YLE

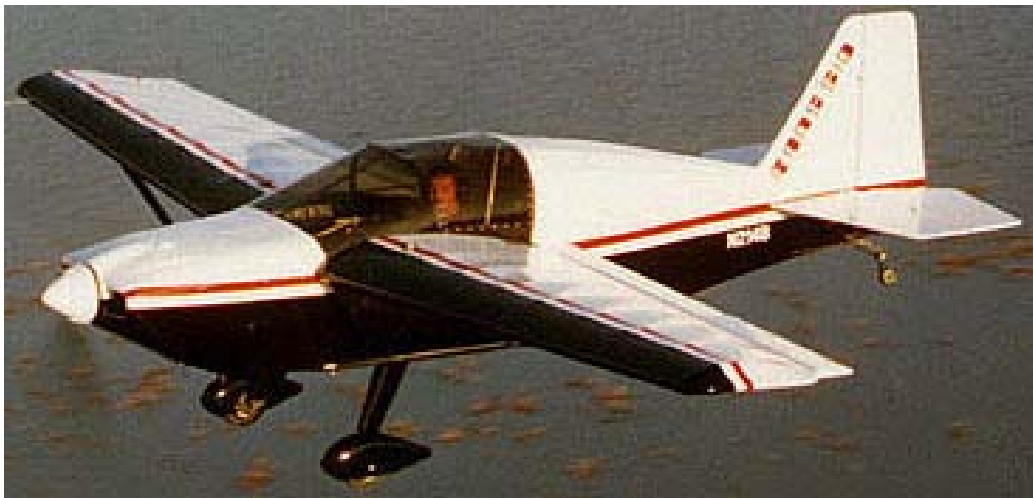
Fig. 1 - RANS S-10 SAKOTA.

O EC-YLE era um ultraleve RANS S-10 SAKOTA, de construção amadora¹, sendo uma aeronave bi-lugar, de asa média e trem convencional, fabricada pela RANS, Inc.

sedeada no Kansas – EUA, tendo recebido o nº de série 94024. A sua massa em vazio era de 190 kg e a massa máxima à descolagem de 400 kg.

O grupo moto-propulsor era constituído por um motor Rotax 582 de 65 Hp refrigerado a líquido e por um hélice em madeira de pá dupla.

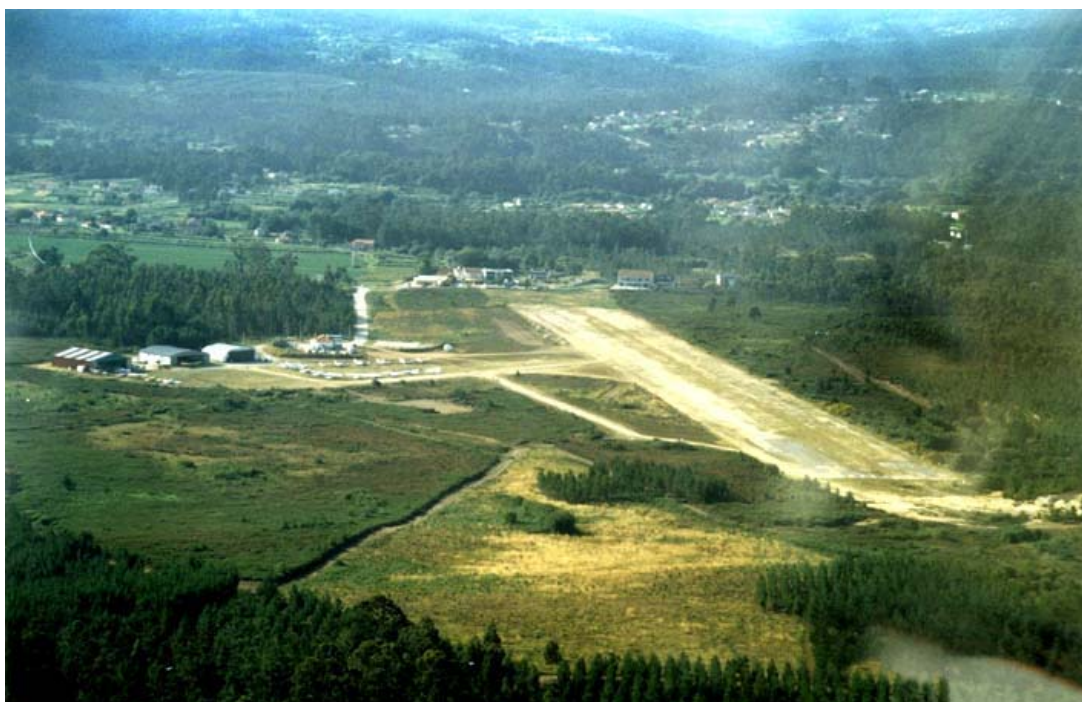
Fig. 2 – Aeródromo do Cerval.

O aeródromo do Cerval tem uma pista certificada, com as seguintes características:

QFU	Comprimento	Largura	Piso	Tipo de Aeronaves	Declive
16/34	650m	70m	Saibro	Ligeiros	0%
