MINISTÉRIO DAS OBRAS PÚBLICAS, TRANSPORTES E COMUNICAÇÕES
GABINETE DE PREVENÇÃO E INVESTIGAÇÃO DE ACIDENTES COM AERONAVES
GPIAA

INVESTIGAÇÃO SUMÁRIA DE INCIDENTE COM AERONAVE

Data/hora: 04 de Agosto de 2009 @09:40 horas UTC	Proc. nº: 13 / SUM / 09	
Operador: Academia Aeronáutica de Évora	Tipo de Incid.: AIRM	
Id. da aeronave: Socata Tobago TB200, CS-DEL, MSN 2072, ANO 2001, MTOM 1150Kg		
Local: Aeródromo de Portimão		
Tipo de voo: TA	Fase do voo / Operação: Aterragem	
Ocupantes: 1 Tripulante	- Pax	Lesões: 0 / -
Danos na Aeronave: Hélice

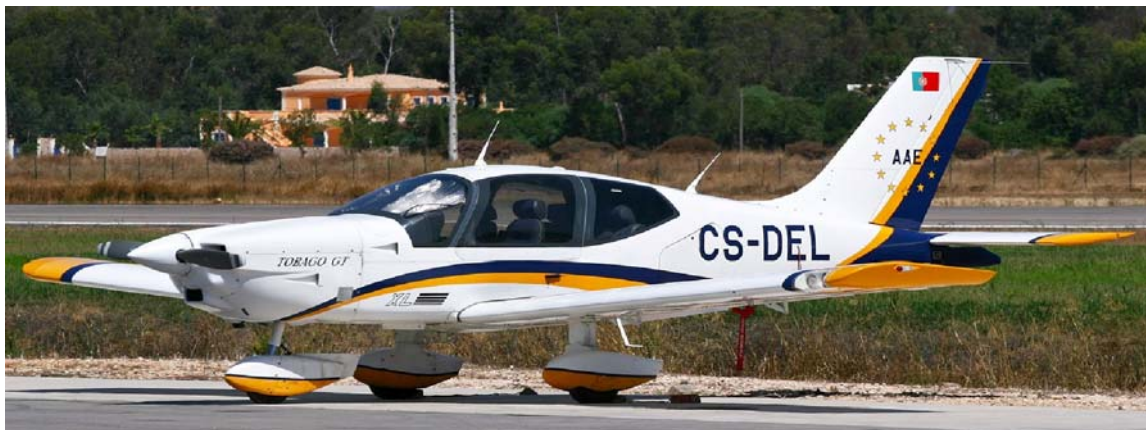
Fig. 1 – CS-DEL (Fotografia de Pedro Becken in <http://www.planepictures.net/netshow.php?id=932405>)
