MINISTÉRIO DAS OBRAS PÚBLICAS, TRANSPORTES E COMUNICAÇÕES
GABINETE DE PREVENÇÃO E INVESTIGAÇÃO DE ACIDENTES COM AERONAVES
(GPIAA)

RELATÓRIO FINAL DE INCIDENTE

TOBAGO TB200

CS-DEC

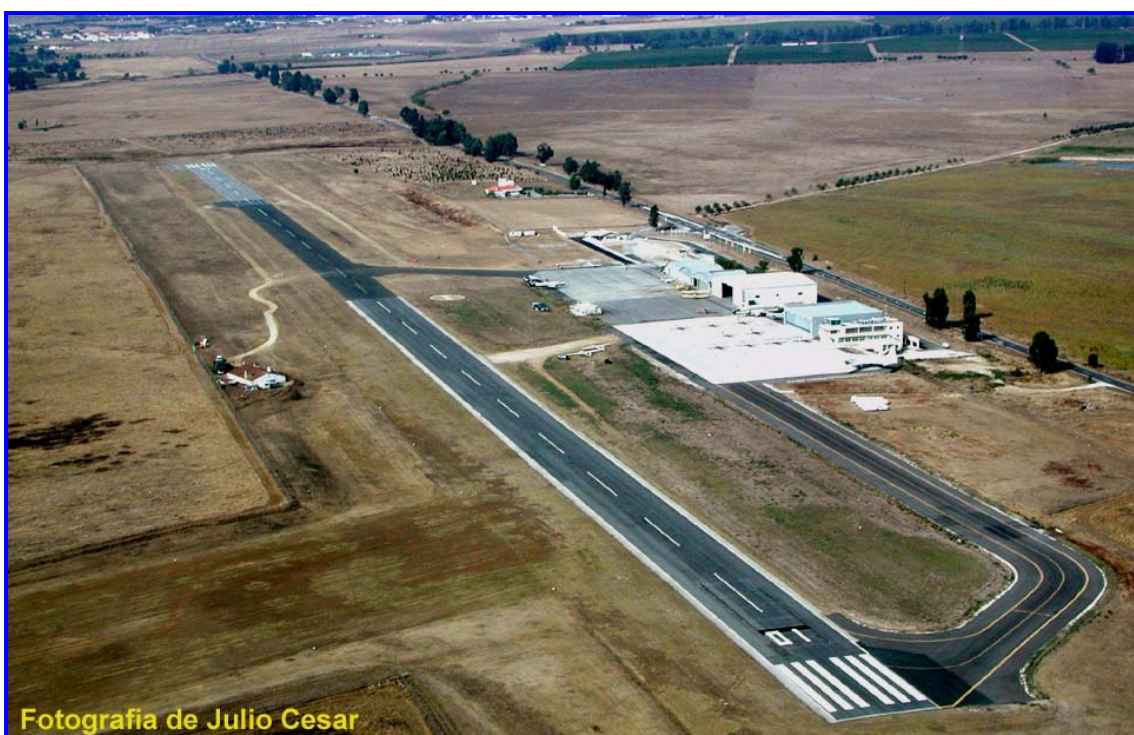
Pista de asfalto, QFU 01/19, com 1300 metros de comprimento por 23 metros de largura.

Figura Nº 1. Aeródromo de Évora.
