# Závěrečná zpráva o LN

## CZ 17 - 0214

- Letoun Cessna 350 Corvalis
- OK – WSM
- LKVP ... veřejné vnitrostátní letiště se dvěma paralelními RWY 27 - 09 (R/L)
- T/O ... RWY 27R; délka 730m
- 21. 04. 2017
- 04:35 UTC

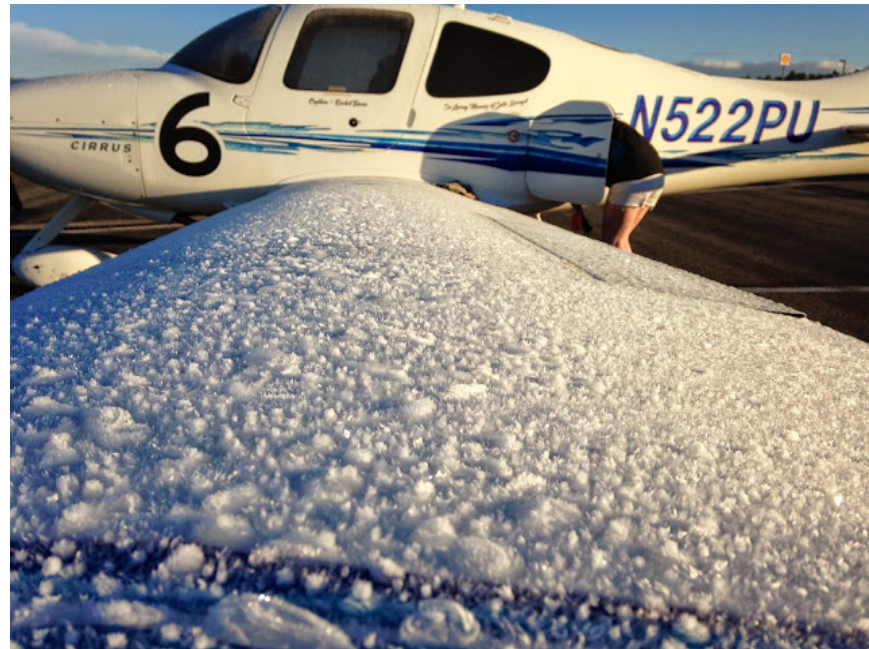
# Co kontaminuje povrch letounu?

- Námraza za letu
  - Námraza na zemi
  - Déšť
  - Bláto, zaschlá tráva...
  - Hmyz
- 
- Mechanické poškození (zdrsnění) původně hladkého povrchu nosných ploch letounu

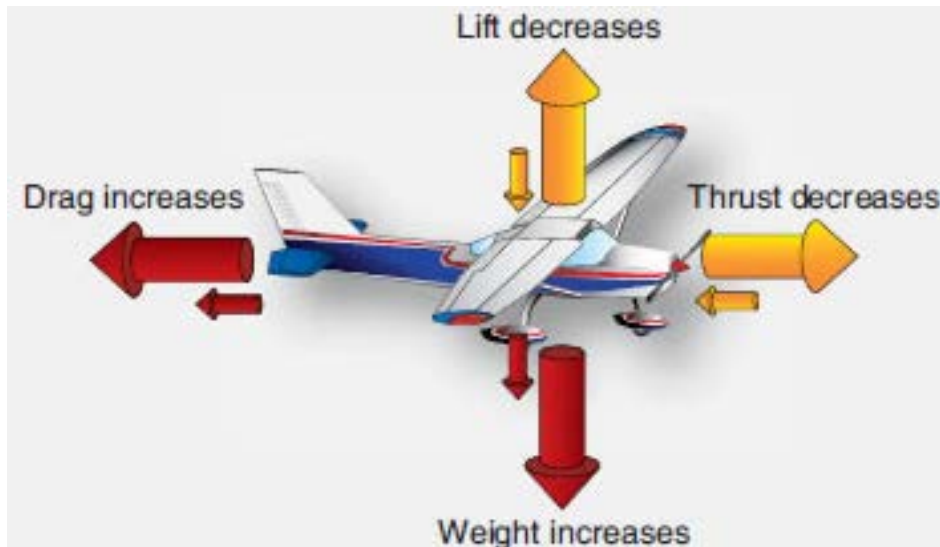
# Vliv kontaminace povrchu letounu

- Mechanické zablokování klapek nebo kormidel
- Nefunkčnost pitot-statického systému
- Zhoršení výhledu z kabiny
- Zamrznutí karburátoru u pístových motorů
- **Snížení využitelného tahu pohonných jednotek**
- **Zvýšení hmotnosti letounu**
- **Zhoršení aerodynamiky letounu s vlivem na:**
  - říditelnost a stabilitu
  - výkony
  - vlastnosti při přetažení

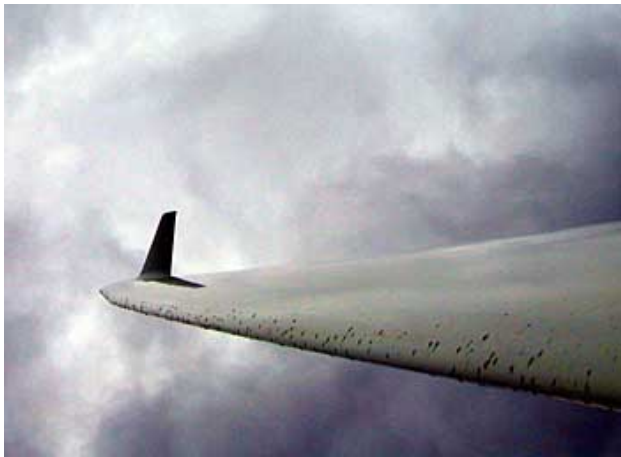
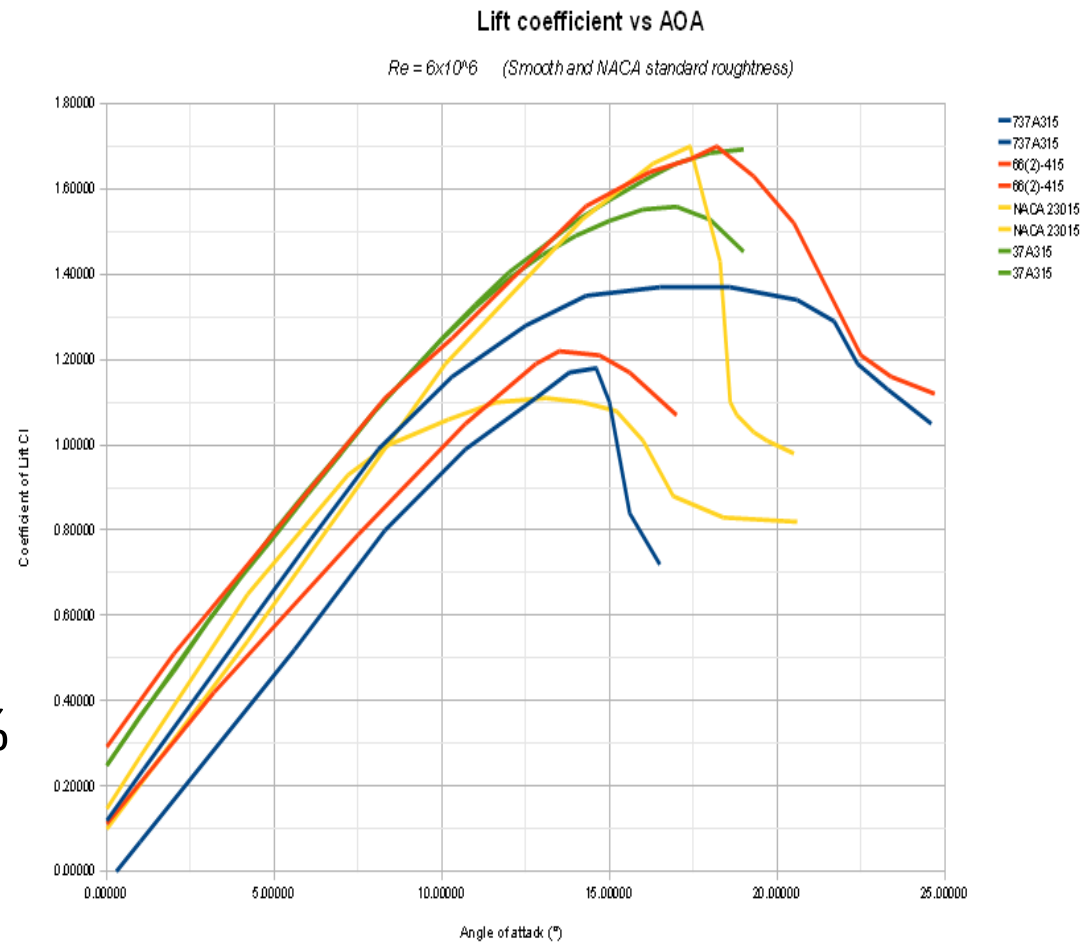
# Zhoršení aerodynamických charakteristik profilu

## Zdrsnění hladkého povrchu profilu nerovnostmi do 0.3 mm:

- Sníží  $c_L$  max o 10 – 25%
- Sníží kritický úhel náběhu až o  $5^\circ$

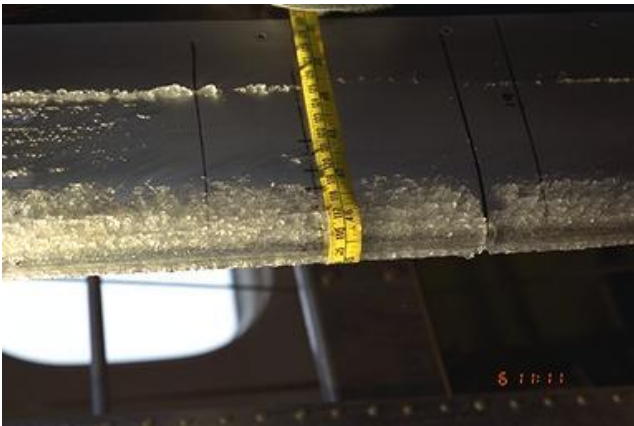
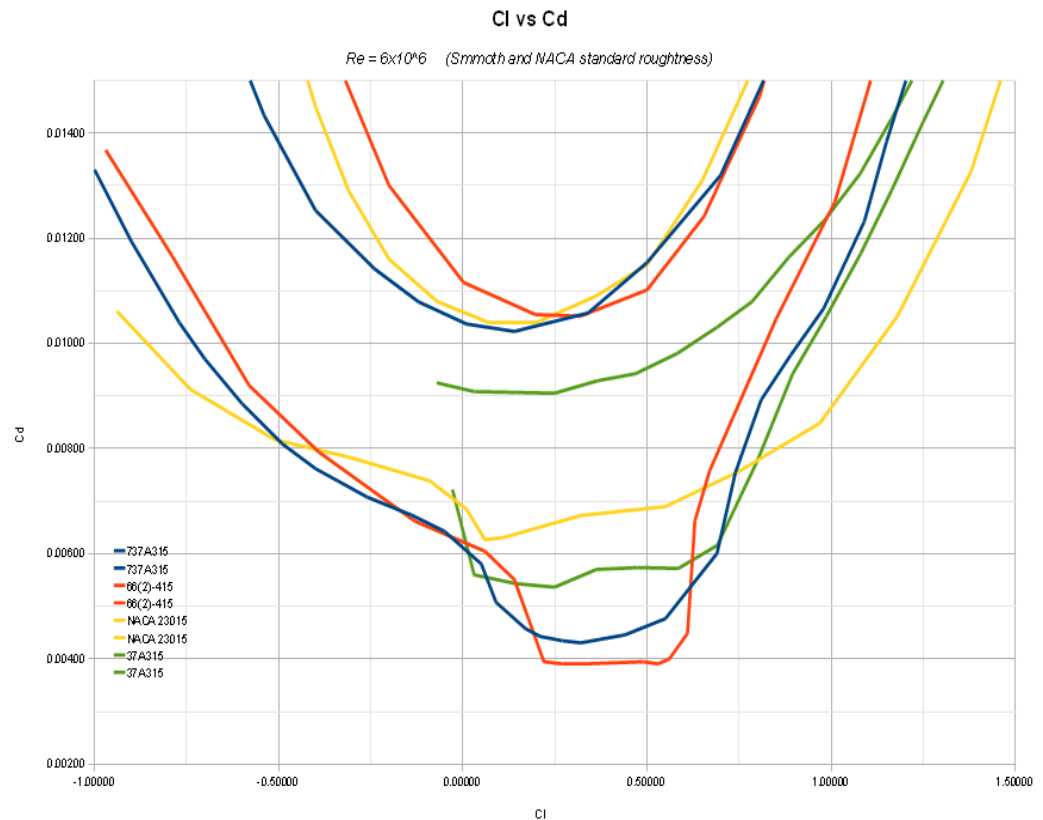
# Zhoršení aerodynamických charakteristik profilu

**Zdrsnění hladkého povrchu profilu nerovnostmi do 0.3 mm:**

- Zvýší  $c_D$
- Úplně (podle druhu profilu) potlačí efekt „laminární boule“

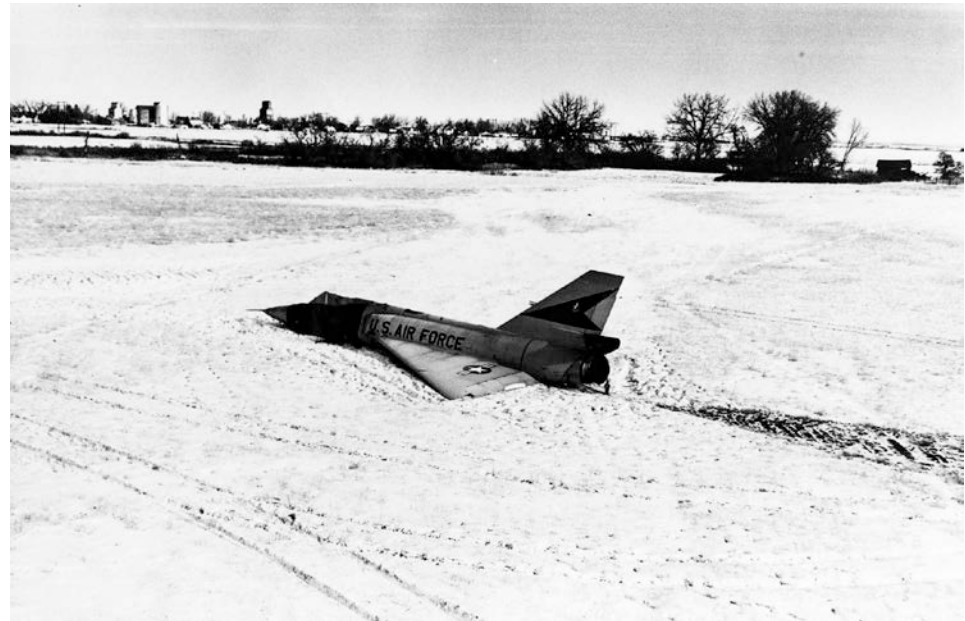
# Zhoršení letových charakteristik letounu v důsledku zdrsňení povrchu nosných ploch

- **Pádová rychlost**

$$v_{S \text{ cont}} / v_S = (c_{L \text{ max cont}} / c_{L \text{ max}})^{1/2}$$

**až 1.15**

- **Klouzavost**

$$k = H / L = c_D / c_L$$

**zhorší se až o 20%**

Cessna 172 z 1:10 na 1:8

Dopravní letoun z 1:20 na 1:16

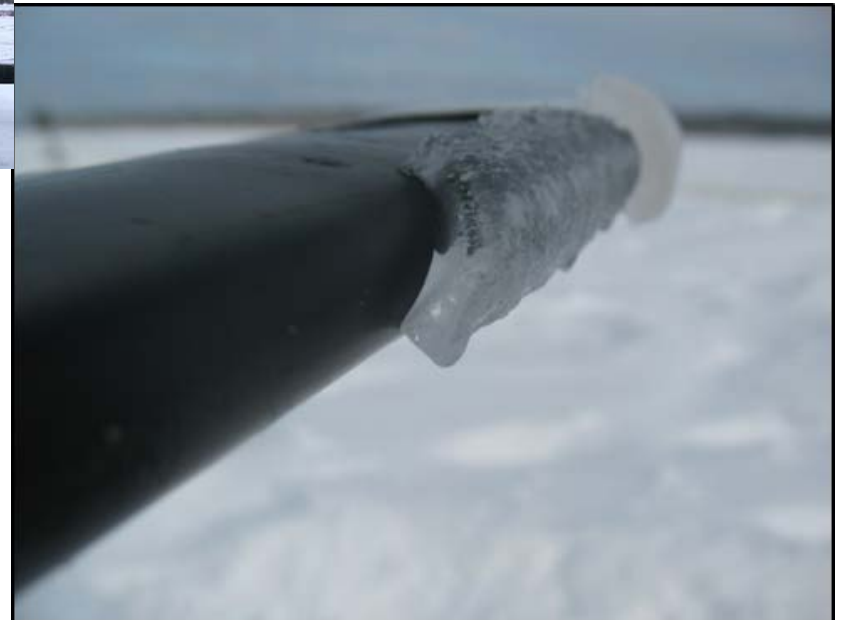
## Za letu:

Tvar námrazy závisí na podmínkách její tvorby (OAT, obsahu a formě vody ve vzduchu, rychlosti letu...)

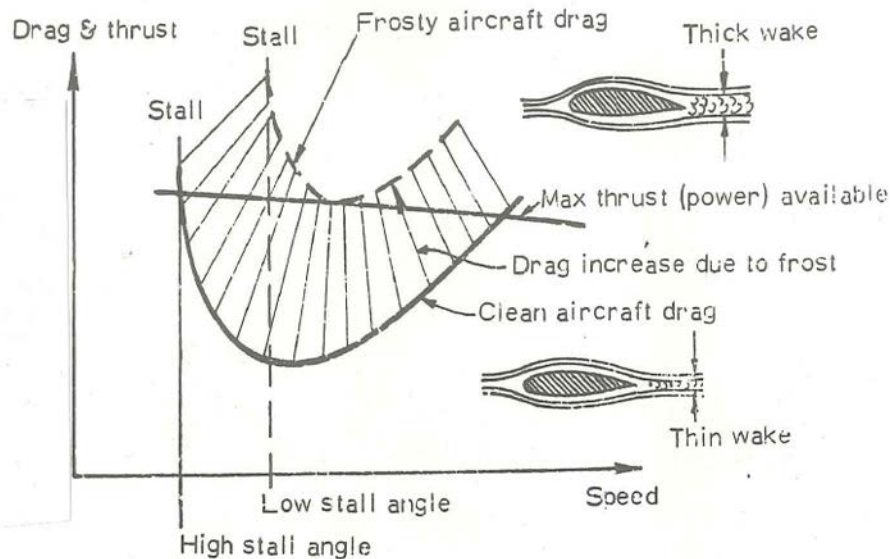
# Vliv námrazy na výkony

## Podstatné snížení přebytku tahu:

- Prodlouží délku vzletu (n krát)
- Sníží rozsah použitelných rychlostí pro cestovní let
- Sníží podstatně stoupavost, v krajních případech letoun není schopen udržet ani výšku
- Výrazně sníží dolet
- Zvýší pádovou rychlost až o 30%
- Prodlouží délku přistání (letoun musí přistávat na daleko vyšší rychlosti)
