# **Rapport final de la Commission fédérale d'enquête sur les accidents d'aviation**

**concernant l'accident**

du planeur Blanik L-13 HB-942  
survenu le 25 juin 1989  
à Cortebert/BE

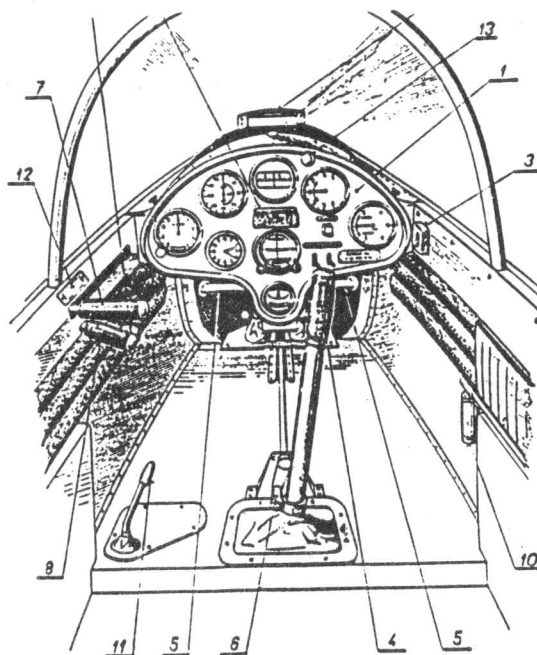
Abb. 30. Vorderer Pilotenraum.

(1) Gerätebrett; (2) Kabinenbelüftung; (3) Hauptschalter AZS-5 (auf Bestellung bis zur 21. Bau-reihe); (4) Steuerknüppel; (5) Steuerpedale; (6) Handgriff für die Pedalnachstellung; (7) Handgriff für die Betätigung der Landeklappen; (8) Handgriff für die Betätigung der Bremsklappen; (9) Handhebel für die Betätigung der Trimmfläche des Höhenruders; (10) Handgriff für die Be-tätigung des Fahrwerks; (11) Handhebel zur Betätigung der Laufradbremse; (12) Deviationstafel; (13) Handgriff für die Betätigung der Kabinenbelüftung; (14) Handgriff für die Betätigung der Schleppseil-Ausklankvorrichtung.

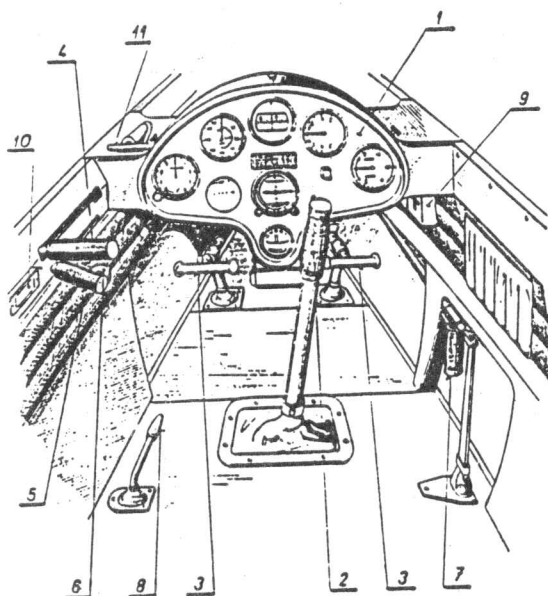
Abb. 31. Hinterer Pilotenraum.

(1) Hinteres Gerätebrett; (2) Steuerknüppel; (3) Steuerpedale; (4) Handgriff für die Betätigung der Landeklappen; (5) Handgriff zur Betätigung der Bremsklappen; (6) Handhebel für die Be-tätigung der Trimmfläche des Höhenruders; (7) Handgriff für die Betätigung des Fahrwerks; (8) Handhebel für die Betätigung der Laufradbremse; (9) Verbandkasten; (10) Deviationstafel; (11) Handgriff für die Betätigung der Schleppseil-Ausklankvorrichtung.
