REKOMENDASI SEGERA
KECELAKAAN LALU LINTAS JALAN TABRAKAN ANTARA
MOBIL BUS PO. SINAR JAYA JURUSAN JAKARTA-WONOSOBO B 7166 TGA
DENGAN MOBIL TOYOTA AVANZA F 1884 HD
DI JALUR PANTURA KM. 98, DESA SUKRA WETAN, KECAMATAN SUKRA,
INDRAMAYU, JAWA BARAT SABTU, 17 DESEMBER 2011

Nomor : KNKT/001/7/XII/REK.KJ/11

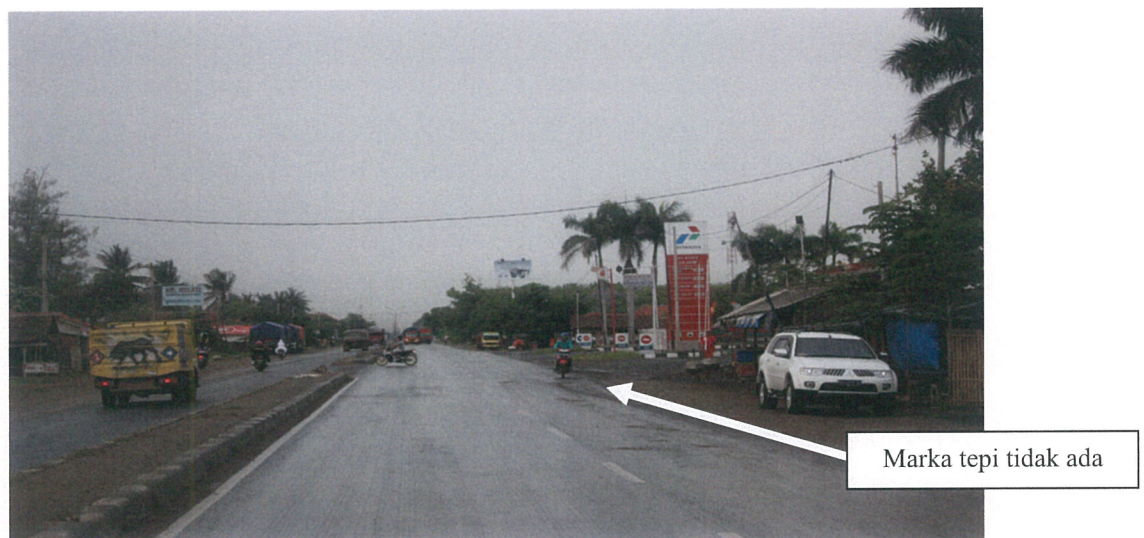
- Tidak ada marka tepi.
- Tidak ada lampu penerangan jalan umum.
- Minimnya rambu – rambu himbauan dan peringatan.

Gambar 1. Marka tepi jalan tidak ada dan tidak ada penerangan jalan umum

- Mempertimbangkan kembali penempatan putaran kendaraan atau *U Turn* yang letaknya saat ini depan SPBU Sukra;
- Menertibkan warung kopi / makan yang letaknya di pinggir jalan sehingga banyak truk yang parkir di pinggir jalan dan memakan badan jalan;
- Melengkapi atau memasang lampu penerangan jalan umum.

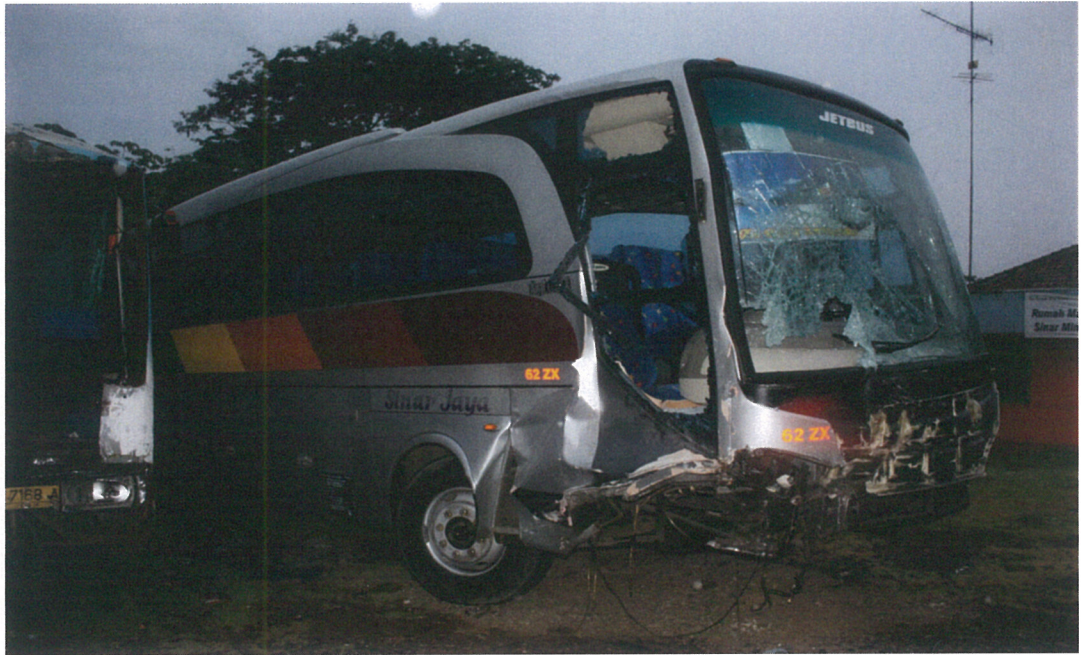
Gambar 2. Mobil Bus PO. Sinar Jaya B 7166 TGA

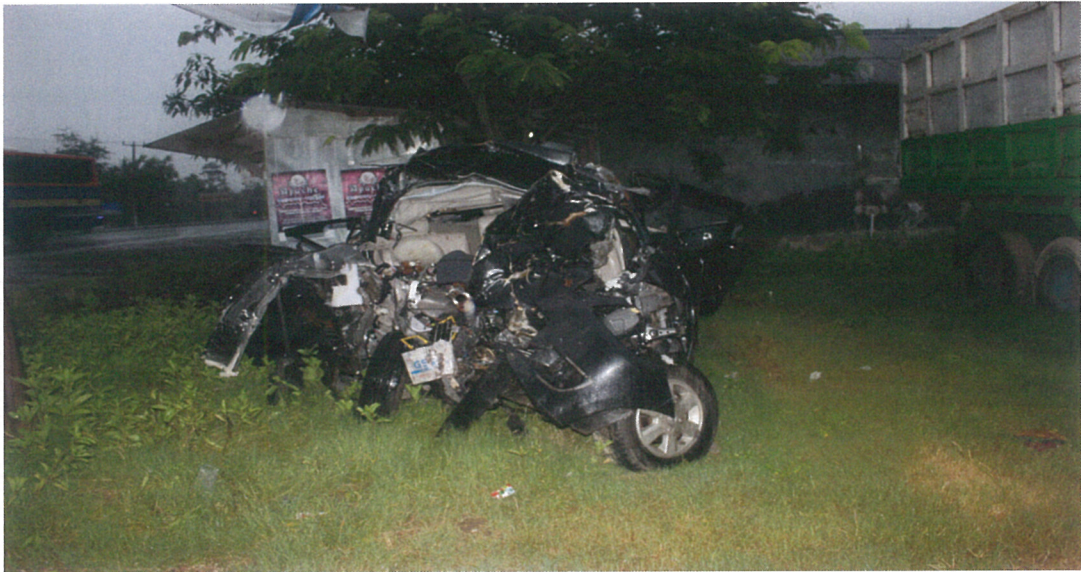
Gambar 3. Mobil Toyota Avanza F 1884 HD
