# **RELAZIONE D'INCHIESTA**

**INCIDENTE  
OCCORSO ALL'AEROMOBILE  
Sky Arrows 650 TCNS, marche I-RAWG  
località aviosuperficie di Comiso (RG)  
26 marzo 2006**

**AGENZIA NAZIONALE  
PER LA SICUREZZA DEL VOLO**

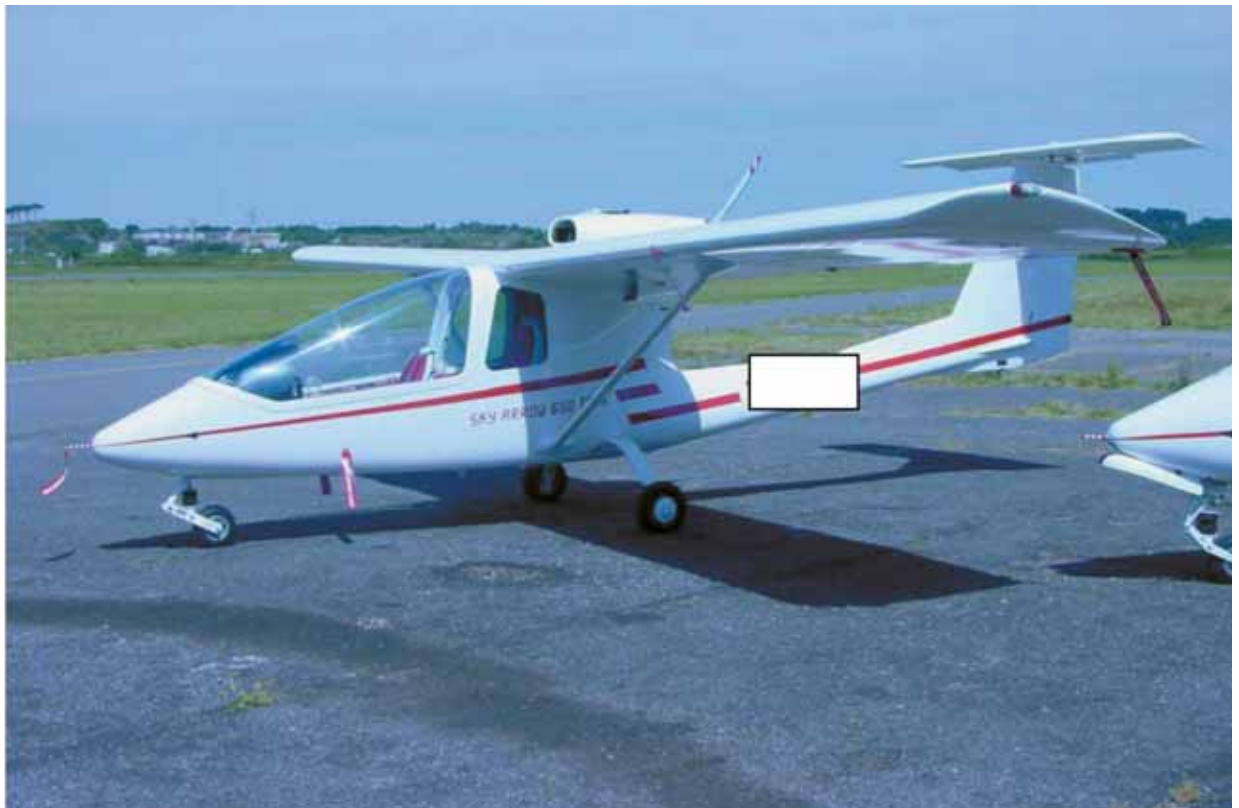
Foto n. 4: aeromobile Sky Arrows 650 TCNS, simile all'I-RAWG.
